NOTA TÉCNICA nº 40 /2018

Complementação Notas Técnicas n ºs 47/2017 e 72/2017
Ref: PAAF 0024.16.015107-2

1. **Objeto:** Grande Hotel Muriahe.
2. **Endereço:** Rua João Pinheiro nº 106, 164, centro.
3. **Município:** Muriaé/MG
4. **Proteção:** Tombamento Municipal através do Decreto 1559/97.
5. **Análise Técnica:**

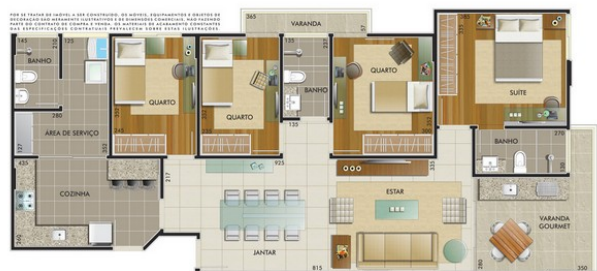
PLANTA APARTAMENTO 4 QUARTOS

Aptos tipo finais 01/02 – 4 quartos

- Área: 127 m² de apartamento
- Vista de frente (Praça e Cristo)
- 4 Quartos, sendo 1 suíte
- Sala ampla
- 2 varandas
- 2 vagas de garagem

Figuras 03 a 06 - Aptos tipo com área e descrição, disponíveis no sitio eletrônico da empresa LGA
Fonte: <http://lgaconstrutora.com.br/empreendimento/central-park/>

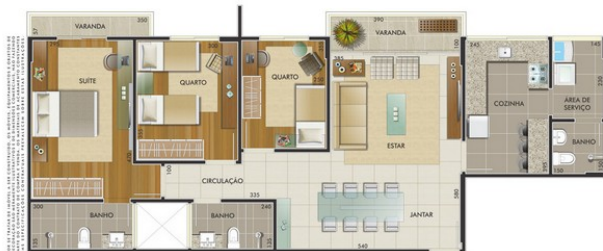
PLANTA APARTAMENTO 3 QUARTOS

Aptos tipo final 03 – 3 quartos

- Área: 106 m² de apartamento
- 3 Quartos, sendo 1 suíte
- Sala ampla com banheiro social
- 2 varandas
- Opções de 1 ou 2 vagas de garagem

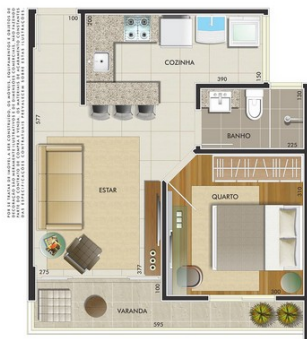
PLANTA APARTAMENTO 1 QUARTO

Aptos tipo finais 04/05 – 1 quarto

- Área: 42 m² de apartamento
- 1 Quarto
- Sala com varanda e banheiro social
- Cozinha americana
- 1 vaga de garagem

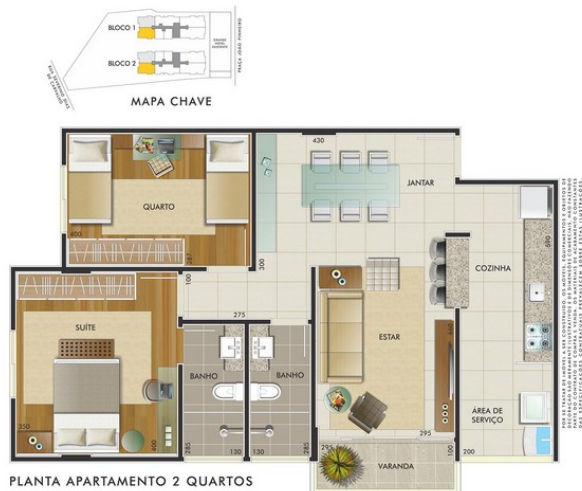
Aptos tipo finais 06/07 – 2 quartos

- Área: 83 m² de apartamento
- 2 Quartos, sendo 1 suíte
- Sala com varanda e banheiro social
- Cozinha americana
- Opções de 1 ou 2 vagas de garagem
