NOTA TÉCNICA nº 150/2012

I. Objetivo: Analisar e indicar medidas necessárias para preservação do bem cultural integrante do Núcleo Histórico de Oliveira.

III. Endereço : Avenida Pinheiro Chagas 29, esquina com Rua Duque de Caxias.

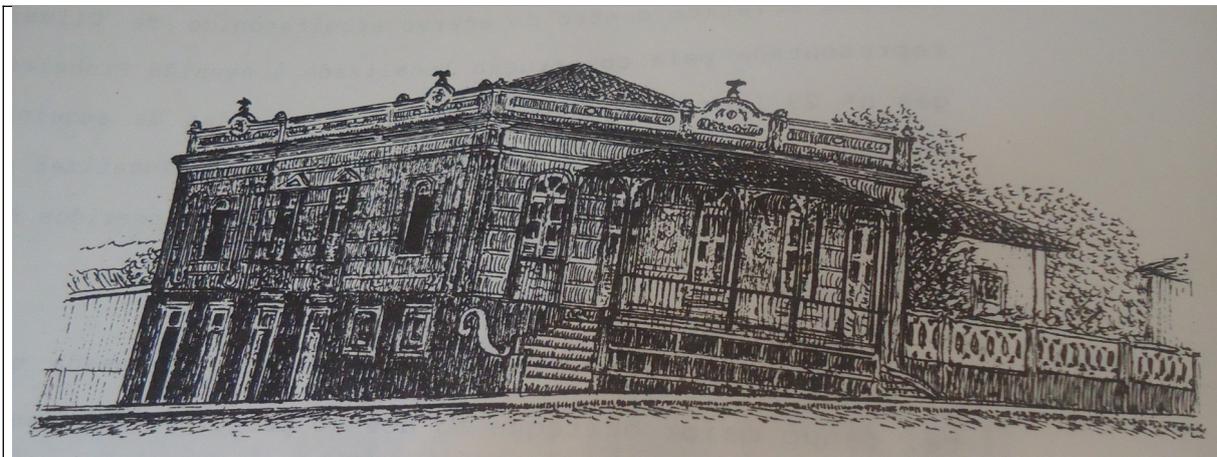
Uma das primeiras e mais ricas manifestações do movimento eclético dentro do acervo arquitetônico de Oliveira é representada pela construção localizada na Avenida Pinheiro Chagas nº 29, antiga rua do Cruzeiro. Este solar de esquina, conhecido como “Palacete das Águias” consegue sintetizar em suas fachadas e interior vários elementos inseridos na estética do ecletismo.

A começar pela varanda frontal, destacada e imponente, dando maior destaque ao acesso principal da casa. Outro elemento de real destaque está na adoção de tipos diferenciados de janelas e portas. Em arco pleno são as que estão inseridas nas duas fachadas principais, variando nas duas portas que dão para sacadas, na lateral, que tem suas partes superiores retas e encimadas por frontões triangulares. As vedações são em esquadrias de madeira e vidro de abrir ou tipo guilhotina.

A cobertura possui vedação em telhas coloniais tipo capa e bica e platibanda ornamentada nas fachadas implantadas junto ao logradouro público. As figuras de três águias pousadas sobre a platibanda é um exemplo típico do hábito de se atribuir estátuas de animais que transmitem a

Figura 04 – Desenho da edificação. Fonte: Mendonça, Heraldo Tadeu Laranjo, Memória arquitetônica de Oliveira. Belo Horizonte, Imprensa Oficial, 1987.

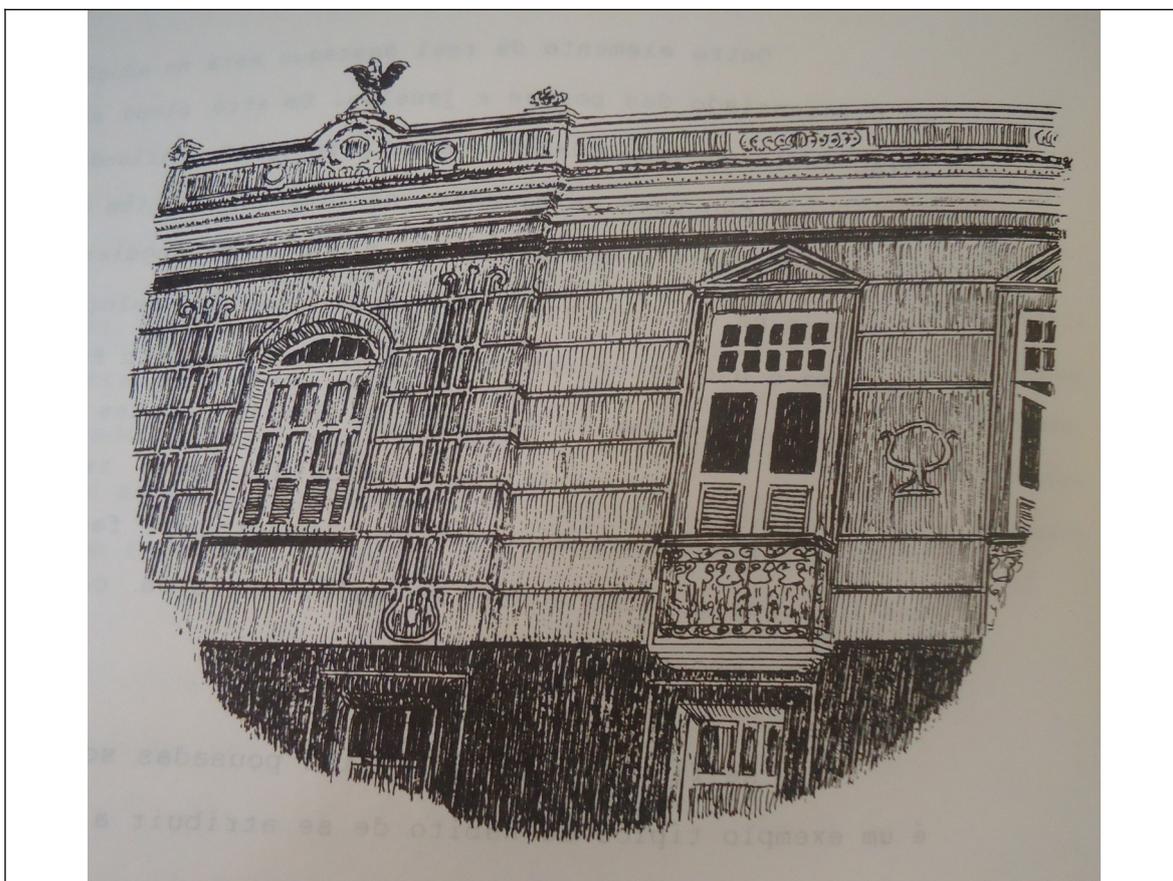
Figura 05 – Detalhe da edificação. Fonte: Mendonça, Heraldo Tadeu Laranjo, Memória arquitetônica de Oliveira. Belo Horizonte, Imprensa Oficial, 1987.

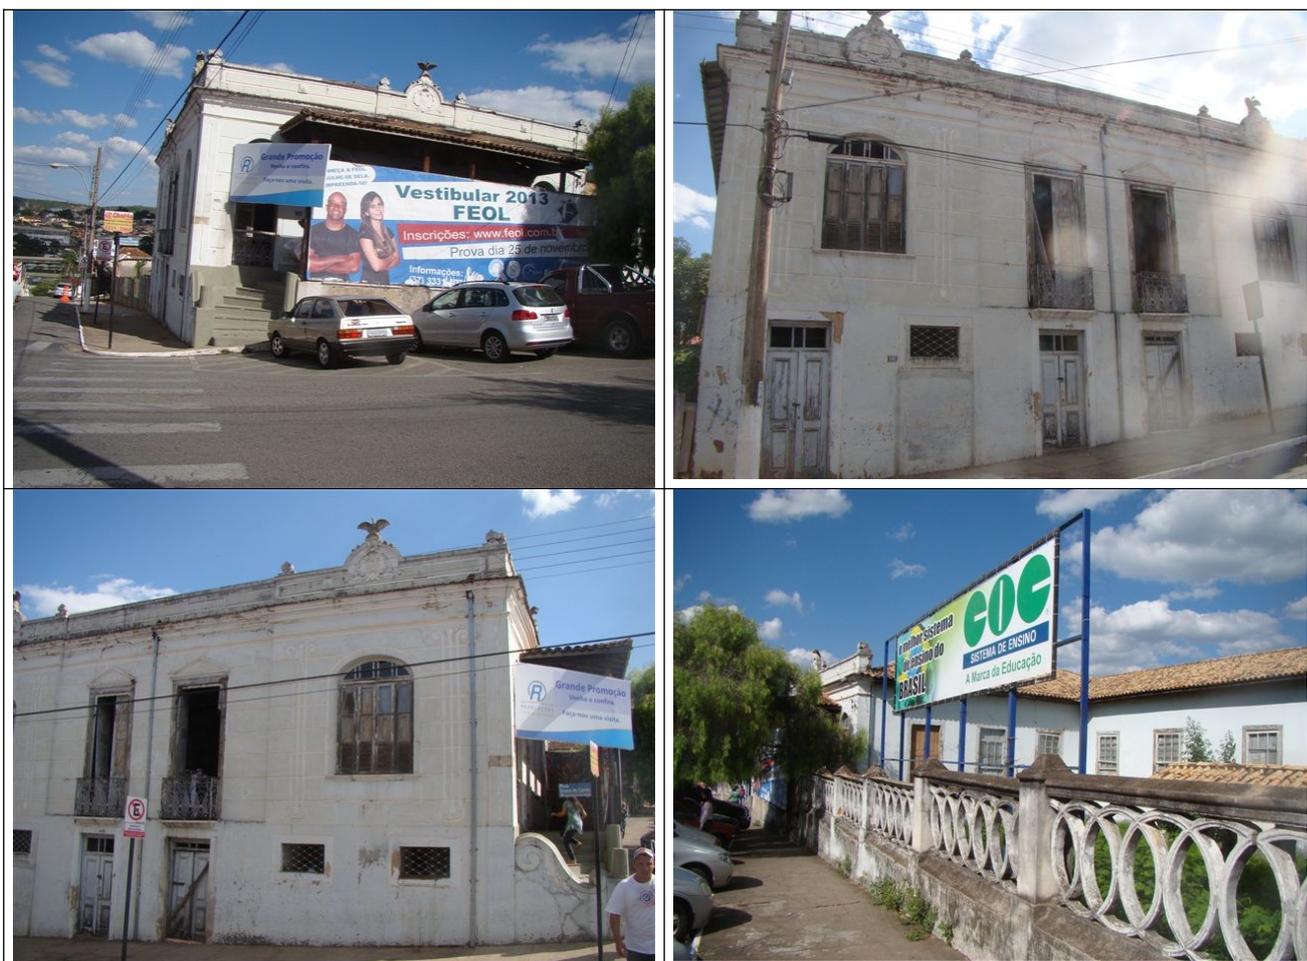
O imóvel encontra-se aparentemente abandonado, em mau estado de conservação.

Há vários engenhos de publicidade nas fachadas e no lote lindeiro, obstruindo a visibilidade do bem cultural e intervindo negativamente na ambiência do núcleo histórico protegido, em desacordo com o Código de Posturas de Oliveira (Lei nº 1.788, de 01 de dezembro de 1989), que dispõe:

As alvenarias apresentam trechos com descolamento do reboco e da camada de tinta, as esquadrias encontram-se deterioradas, muitas delas com suas ferragens comprometidas e folhas deslocadas das ombreiras, expondo a edificação às ações das intempéries e de vandalismo.

Há vegetação crescida no lote adjacente.

Figuras 03 a 06 – Imagens do estado de conservação da edificação e dos engenhos de publicidade presentes.

Para cessar os danos decorrentes da obstrução da visibilidade da edificação, em obediência ao Decreto Lei 25/37 e ao Código de Posturas Municipal, devem ser removidos de forma imediata, todos os engenhos publicitários existentes junto às fachadas e ao terreno lateral da edificação, tomando-se os devidos cuidados para não danificar os elementos sobre os quais se encontram instalados.

O Casarão mantém suas características estético-formais preservadas. Hoje ele sofre com o processo de degradação, sendo urgente sua restauração³. Assim, faz-se necessária a elaboração e execução de um projeto de restauração da edificação, com acompanhamento, nas duas etapas, do órgão de proteção municipal competente.

É possível a recuperação do imóvel, uma vez que apesar do regular estado de conservação uma vez que aparentemente a estrutura encontra-se íntegra, os elementos originais ainda existentes são passíveis de aproveitamento e as esquadrias, apesar de deterioradas, permanecem no imóvel, o que facilita a restauração das mesmas.

- As esquadrias devem permanecer fechadas para evitar a degradação da edificação devido a ação das intempéries, evitar ações de depredação, vandalismo e furtos de elementos originais. Entretanto, é necessária visitação rotineira no imóvel com abertura das janelas para permitir ventilação na parte interna do imóvel.

- A capina e limpeza da área no entorno do bem imóvel e no interior do mesmo, para evitar a proliferação de animais, acúmulo de umidade e propagação de incêndio. É importante lembrar que na limpeza do imóvel deverão ser separados os elementos originais existentes passíveis de serem reaproveitados na restauração do imóvel.

- Para que o imóvel resista ao período de chuvas e até que seja realizada a recuperação completa da cobertura, é necessária vistoria detalhada em toda cobertura do imóvel com substituição das peças de madeira deterioradas, colocação das telhas corridas em seus devidos lugares e substituição das quebradas ou danificadas.

- Cobertura - Deverá ser feita revisão geral em toda a cobertura, com substituição do madeiramento comprometido, utilizando madeiras adequadas para este fim e de grande resistência e durabilidade. Deve ser verificado o estado de conservação dos frechais que são fundamentais para a estabilidade dos telhados. Deve ser feito o destelhamento, separando as telhas em bom estado de conservação que poderão ser reutilizadas no imóvel quando da sua restauração. Estas devem ser limpas antes de recolocadas. Caso não exista número suficiente de telhas para vedação de toda cobertura, recomenda-se a utilização das originais como capas e de novas como bicas. Sugere-se a amarração de algumas fiadas de telhas, evitando que as mesmas “escorram”. Devem ser respeitadas as características originais da cobertura, como inclinação, dimensão dos beirais, etc. Para isto, antes da intervenção na cobertura é necessária a elaboração de rigoroso levantamento cadastral do telhado com documentação gráfica, fotográfica e, se possível, iconográfica.

- Selamento das fissuras, reintegração de reboco e pintura. Deverá haver recomposição das alvenarias arruinadas e do reboco, utilizando argamassa compatível com o sistema construtivo existente.

- Recuperação das esquadrias. Os exemplares faltantes e que não foram passíveis de recuperação deverão ser executadas, seguindo os modelos pré-existentes, tendo como referência fotos e documentos antigos;
