## NOTA TÉCNICA N °47/2018

**Ref: PAAF 0024.18.009610-9**

1. **Objeto:** Casarão da Figuinha
2. **Endereço :** Rua Alexandrino Chagas n° 228
3. **Município:** Oliveira - MG.
4. **Análise:**

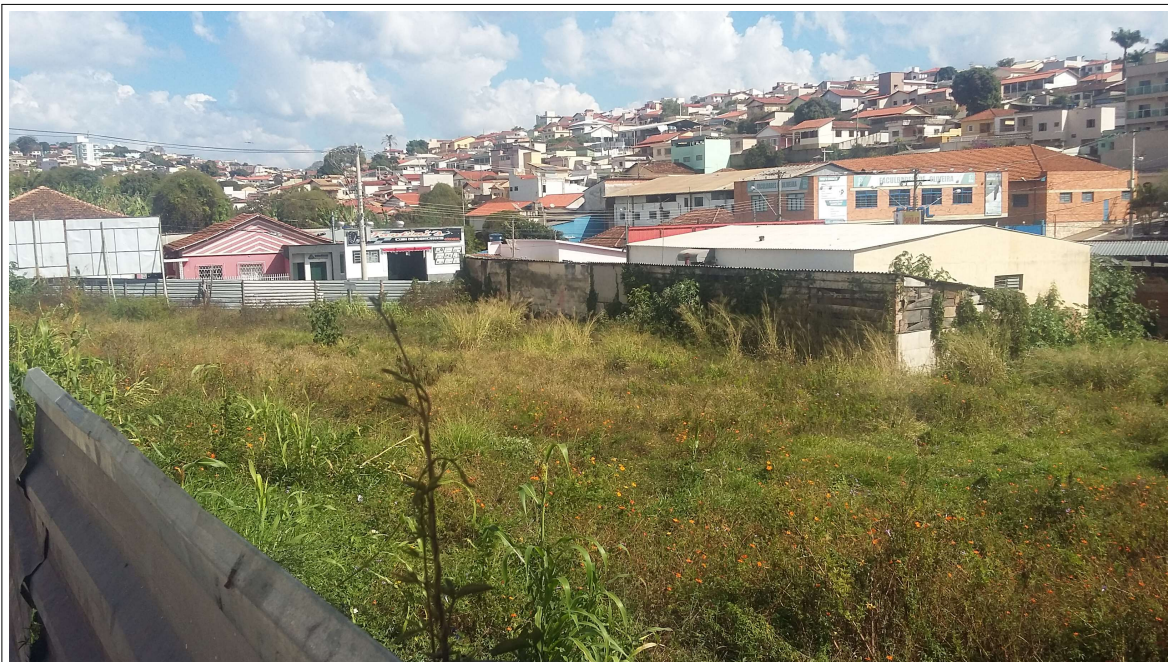
Figura 01 - Situação atual do imóvel .

Como o imóvel foi totalmente demolido, atualmente o terreno encontra-se cercado por tapumes e tomado pela vegetação. Não há indícios da existência de nenhum elemento remanescente da demolição do imóvel no local.

Por todo o exposto, este Setor Técnico entende que a reconstrução do imóvel é uma alternativa viável, tendo em vista que há diversas referências relacionadas ao imóvel anteriores a sua demolição (plantas antigas, levantamento métrico, imagens antigas e atuais) o que possibilitaria a reconstrução do mesmo seguindo as suas características originais. Caso ainda existam elementos originais do imóvel, estes deverão ser reutilizados. Também é recomendada a instalação, no interior do imóvel, de um memorial que contenha a história da edificação

Caso os órgãos de proteção competentes não autorizem a reconstrução do imóvel, a indenização deverá abarcar todos os danos e eventual nova edificação no local deverá possuir a mesma área, volumetria e altimetria anteriormente existente.
