LAUDO TÉCNICO DE VISTORIA nº 04/2012

Foi solicitada pela 1ª Promotoria de Justiça da Comarca de Oliveira, vistoria técnica no imóvel conhecido como “Casa de Cultura Carlos Chagas”, localizado na Praça XV de Novembro nº 103, no centro do município de Oliveira, para verificar o estado de conservação e indicar medidas necessárias para sua preservação.

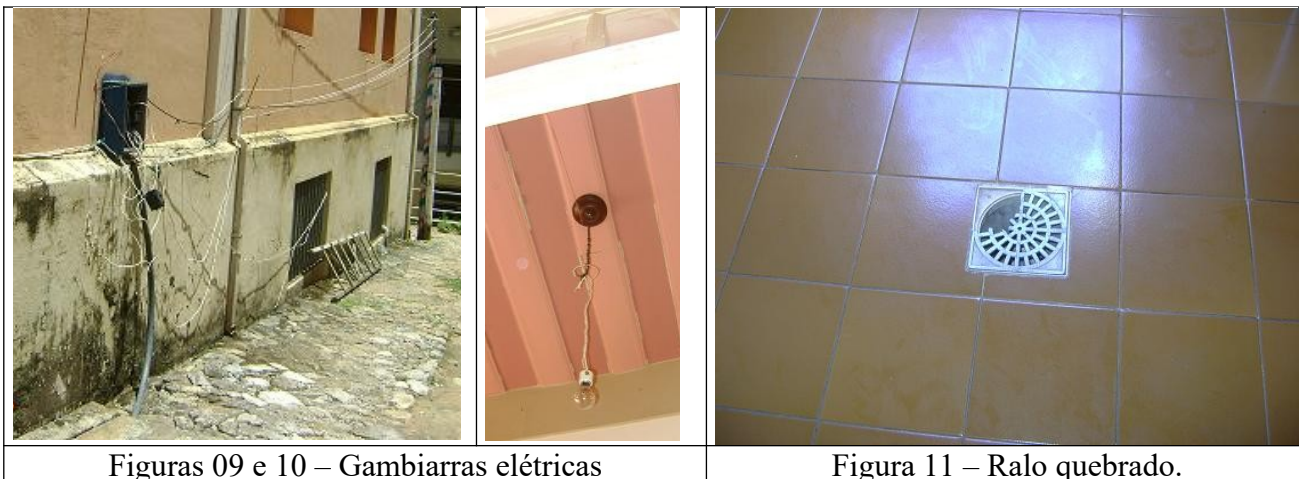
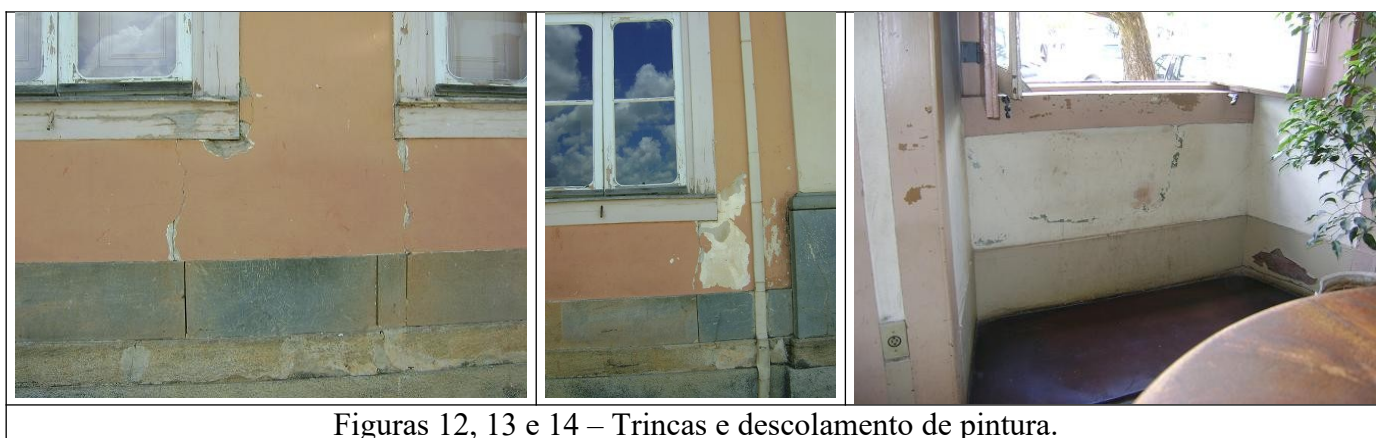
Há muitas gambiarras elétricas, sobrecarga nas instalações e fiação exposta, podendo ocorrer curtos-circuitos, expondo a edificação a riscos de incêndios.

As instalações hidráulicas também são precárias com vazamentos, ralos quebrados e falta de acabamentos.

- Deverão ser desenvolvidos e executados novos projetos elétrico e hidráulico. Toda tubulação e fiação externas à edificação deverão ser retiradas. Novo projeto luminotécnico adequado ao espaço deverá ser realizado;

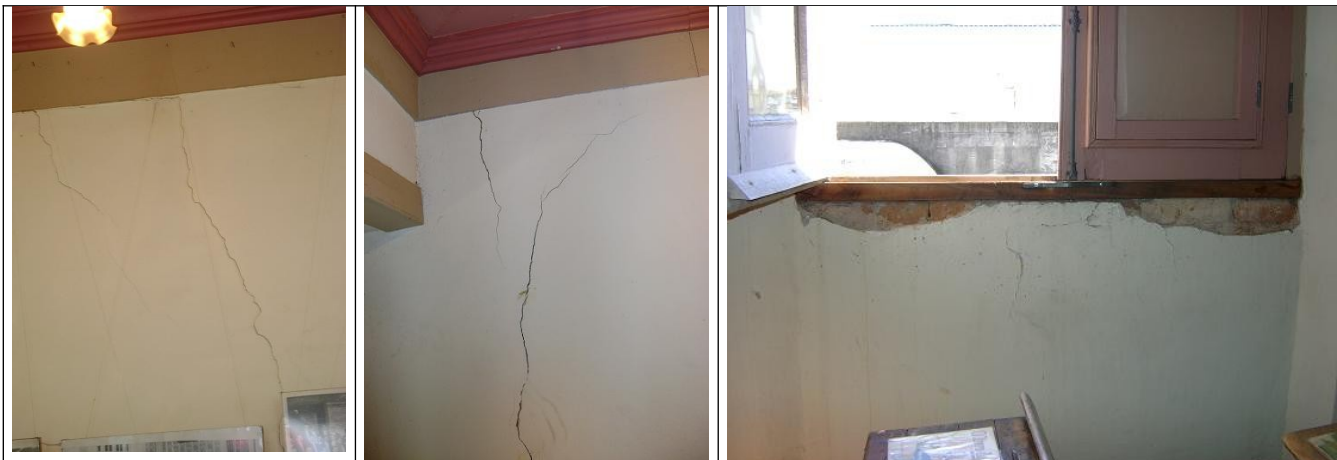
Nas alvenarias há vários locais com trincas e fissuras, com descascamento da pintura e trechos onde houve desprendimento do reboco, deixando o sistema construtivo aparente, o que acelera o processo de degradação do imóvel. Também há manchas de umidade, fungos e mofo. Nos locais de exposição foram instalados nas alvenarias vários pregos e cantoneiras para permitir a exibição do acervo, entretanto muitos deles não estão sendo utilizados, poluindo visualmente o espaço e colaborando com o desgaste dos rebocos e pintura. Também há trinca na cantaria de pedra da sacada.

Figuras 15, 16 e 17 – Trincas, descolamento de reboco e pintura.

- Alvenarias – Deve ser feito um diagnóstico mais preciso das causas do aparecimento de trincas e descolamento do reboco e possíveis soluções para o problema. **A solução dos problemas decorrentes do surgimento de trincas, rachaduras e quedas dos revestimentos passa também por um amplo estudo das condições do tráfego no entorno do imóvel, visando restringir o grande fluxo de veículos pesados que circula pelo local.** Salientamos que este é um elemento importante no aceleramento das lesões já existentes num imóvel, mas não é, no entanto, por si só, a única causa de aparecimento das lesões.

- Após identificação e solução das causas reais dos problemas apresentados, deve-se proceder ao selamento das fissuras, reintegração de reboco e pintura. Deverá haver recomposição do reboco, utilizando argamassa compatível com o sistema construtivo existente. Deve ser estudada outra forma de exposição dos acervos que não sejam em pregos e cantoneiras, fixados de forma aleatória nas alvenarias. Esta definição deverá passar pela aprovação do órgão de proteção municipal competente.

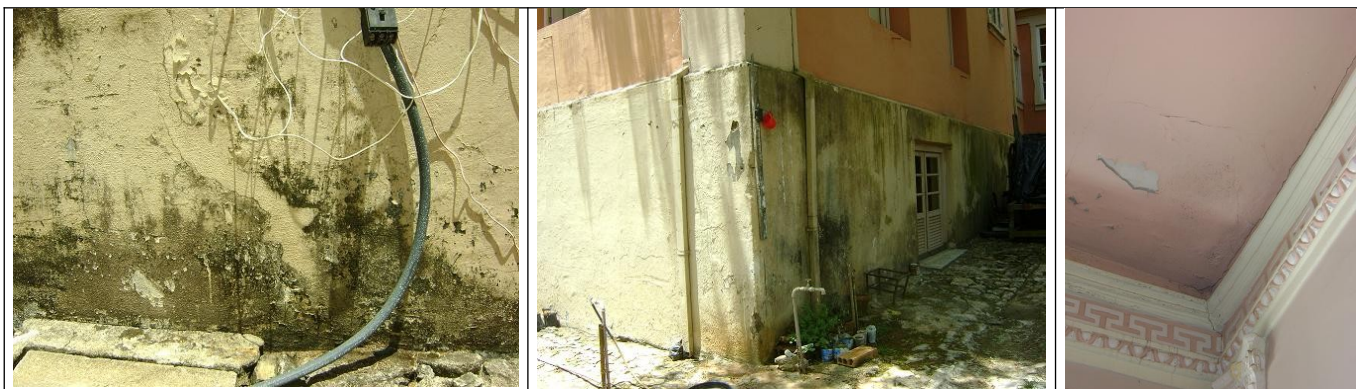
Figuras 18 e 19 – Manchas de umidade

Figura 20 – Infiltração de água.

- Deverá ser previsto sistema de drenagem de águas pluviais eficiente na área externa, de forma a prevenir infiltrações na edificação;
- Revisão do corrimão da escada, buscando outra alternativa que não obstrua a janela existente. Deverá haver consulta ao Corpo de Bombeiros que atende à região.
- Elaboração de projeto museográfico buscando reorganizar conceitual e fisicamente o espaço. Sugere-se a transferência do acervo mais visitado para o pavimento térreo, facilitando a visita de idosos e portadores de deficiência. Sugere-se a remoção do acervo mais pesado existente no segundo piso e sua instalação em local onde não provoque patologias na construção;
- Deverá haver consulta ao Iepha sobre a regularidade da construção nos fundos do terreno e sobre a sua finalização.

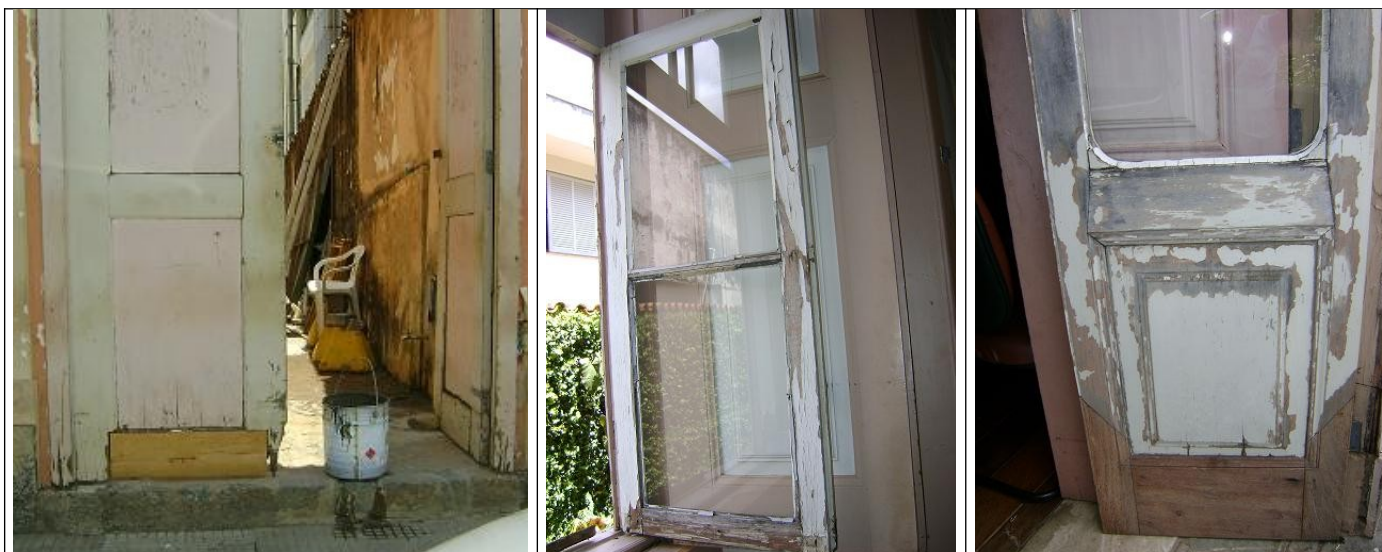
As esquadrias apresentam-se desgastadas, com elementos faltantes, trechos apodrecidos devido à umidade, partes com ataque de cupins, descolamento da pintura, vidros quebrados e ferragens enferrujadas. Os guarda-corpos externos também necessitam de intervenções.

Figuras 21, 22 e 23 – Esquadrias danificadas.

- Recuperação das esquadrias e ferragens;
- As tábuas do piso deverão ser recuperadas;
- Os forros devem ser recuperados;
- Imunização de todas as madeiras com ataque de insetos xilófagos;

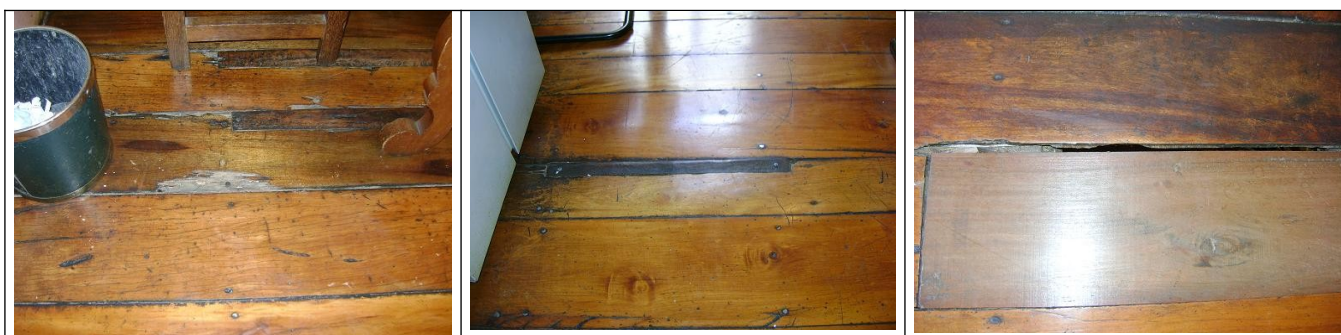
O piso de madeira encontra-se danificado, com trechos faltantes ou emendas e ataque de insetos xilófagos. Os forros encontram-se danificados pela umidade e pela presença de insetos xilófagos.

Figuras 24, 25 e 26 – Piso de madeira danificado.

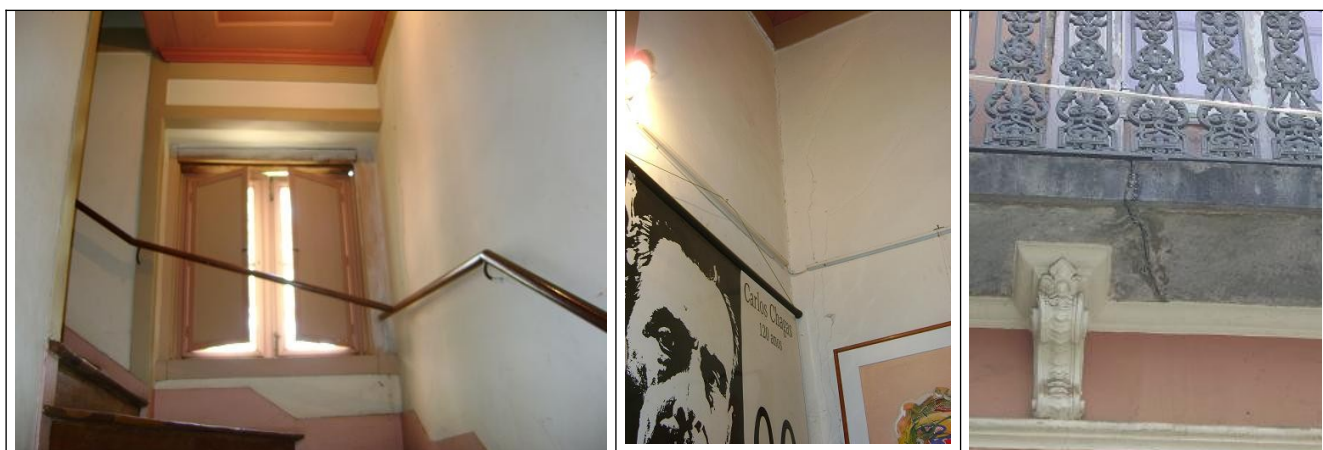
Figura 27 – Guarda corpo defronte janela.	Figura 28 – Cantoneiras nas alvenarias.	Figura 29 – Trinca na cantaria de pedra.
---	---	--

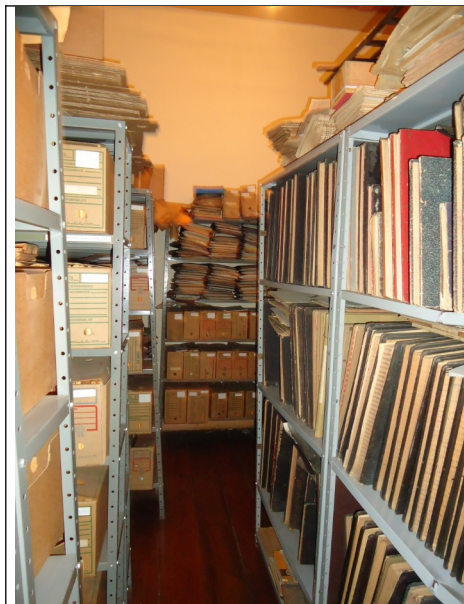
A maior parte do acervo localiza-se no andar superior, apenas acessível por uma escadaria. Há uma sala no segundo pavimento contendo estantes com grande quantidade de livros. O peso deste material pode contribuir com patologias no piso e comprometer a estrutura do imóvel.

Figura 30 – Estante com livros pesados.

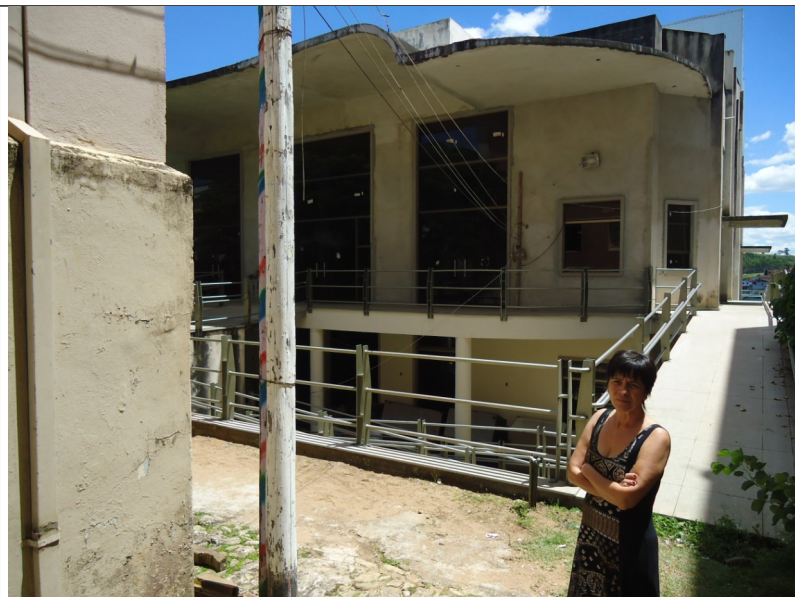
Há uma grande edificação construída nos fundos da Casa de Cultura, no terreno que faz parte do imóvel. Segundo informações recebidas, no local funciona um teatro. Na data da vistoria, verificou-se que a obra encontra-se inacabada e paralisada.

Figura 31 – Construção nos fundos do terreno.
