**RELATORIO DE VISITA TÉCNICA nº 04/2015**

**1 - Identificação do bem cultural:** Edificação de uso misto.

**2 - Endereço:** Praça XV de Novembro nº 61.

**3 - Município:** Oliveira – MG.

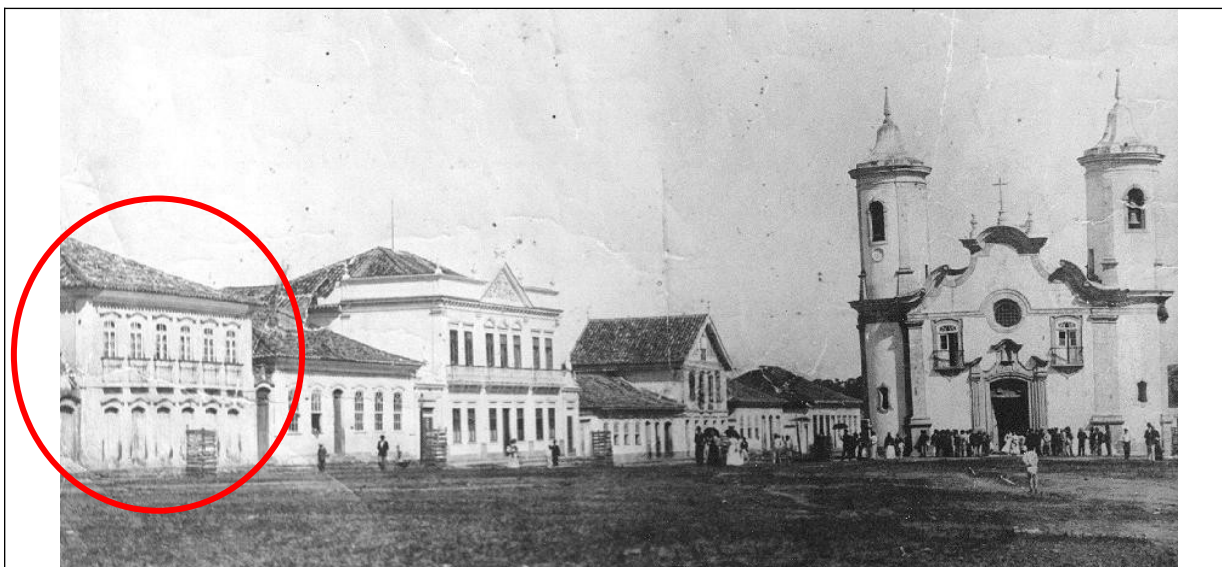
Comparando a imagem atual com a antiga, verifica-se que o imóvel preserva grande parte das suas características originais, tendo ocorrido acréscimo na lateral esquerda da edificação e alteração dos vãos das portas e esquadrias no primeiro pavimento.

Figura 01 – Imagem antiga da Praça XV de Novembro. Em destaque, a edificação em análise.

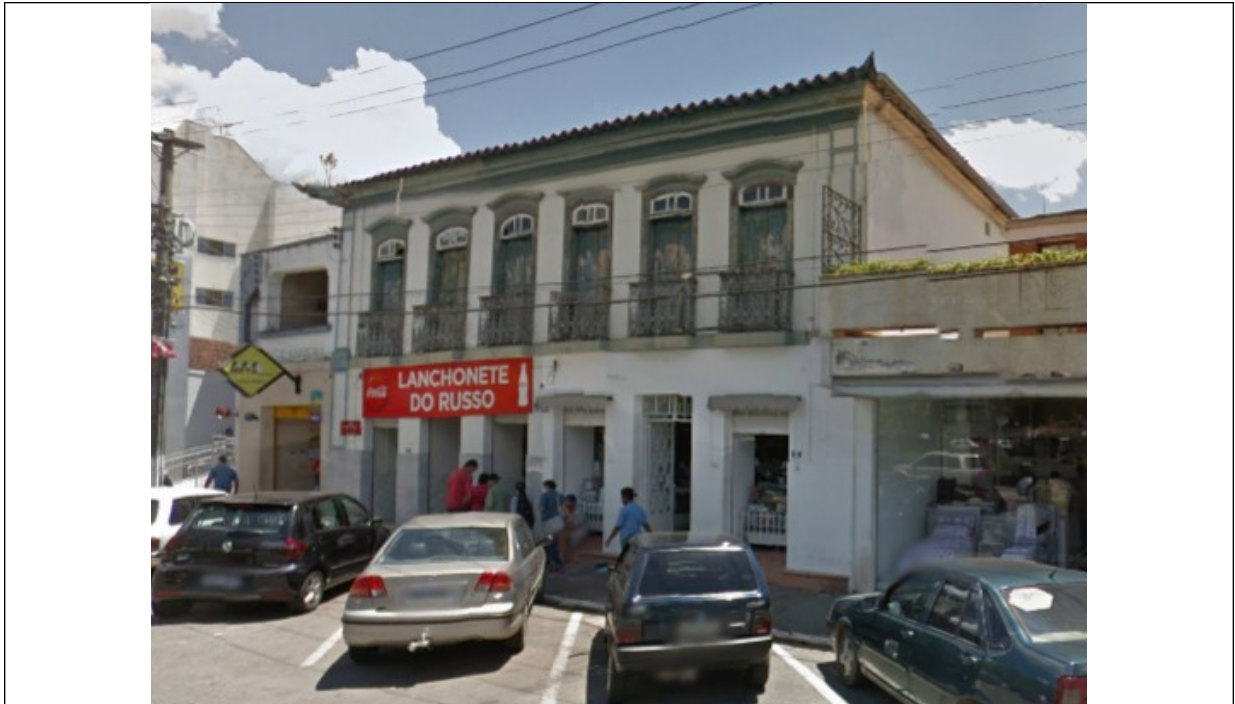
Figura 02 – Imagem atual da edificação.

Trata-se de sobrado no estilo colonial, de uso misto. O pavimento térreo abriga dois estabelecimentos comerciais<sup>1</sup>, tendo ocorrido adaptações à arquitetura original da edificação para abrigar os novos usos.

Para a edificação, recomenda-se a adoção das seguintes medidas emergenciais:

- Limpeza da área interna da edificação e do terreno adjacente,
- Revisão completa da cobertura, prevendo substituição do madeiramento que se encontrar comprometido, utilizando madeiras adequadas para este fim e de grande resistência e durabilidade. As telhas deslocadas deverão ser assentadas em seu local original e aquelas que se encontrarem comprometidas deverão ser substituídas por outras no mesmo modelo. Também deverá ser verificada a eficiência e o estado de conservação dos elementos integrantes do sistema de drenagem de água pluvial (calhas, rufos, condutores), prevendo substituição daqueles que se encontrarem em mau estado de conservação, fixação dos elementos soltos e redimensionamento das calhas, caso necessário.

- Revisão das esquadrias, especialmente as externas, objetivando resguardar o imóvel da ação das intempéries.
- Análise e reforço dos elementos estruturais em madeira que se encontrarem comprometidos.
