Promotoria Estadual de Defesa do Patrimônio Cultural e Turístico

LAUDO TÉCNICO nº 21/2012

Este laudo técnico refere-se à edificação situada na rua Santo Antônio nº 220, imóvel inventariado pelo município, que foi demolido.

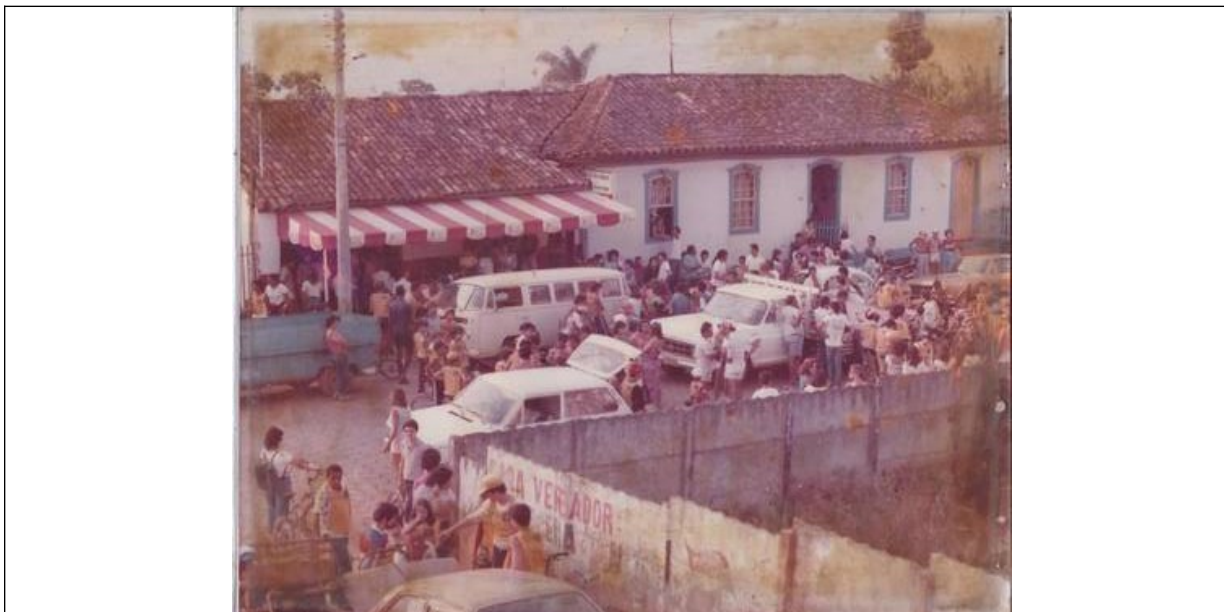
Figura 06 – Foto da edificação no ano de 1982, com vãos pintados em verde e amarelo e posteriormente pintados em marrom, permanecendo assim até a demolição em junho/2011.

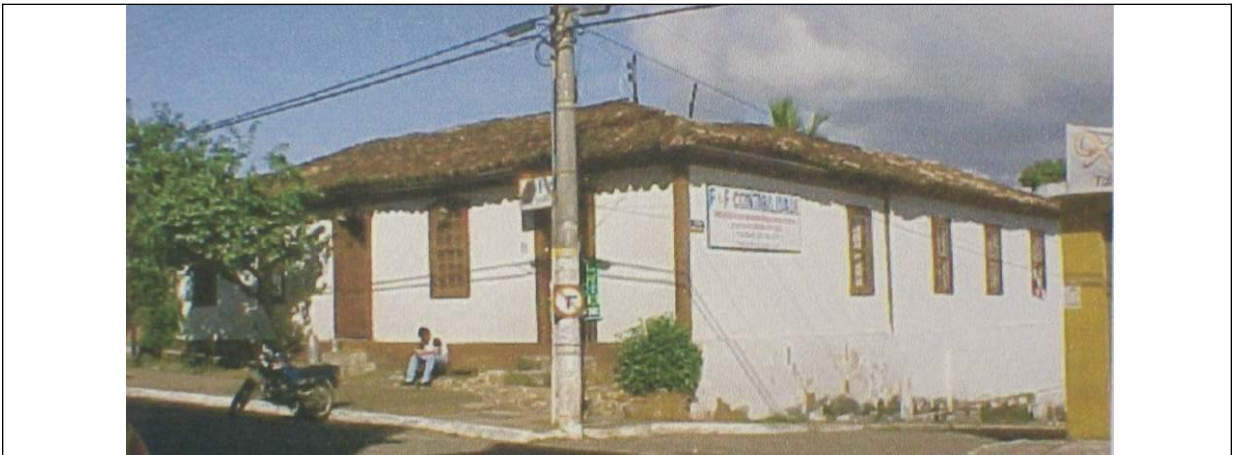
Tratava-se de casarão situada em terreno de esquina, com declive para os fundos, edificada sobre alicerce de pedras na parte posterior.

De partido retangular, apresentava fachada típica de edificações de uso misto, com várias portas e janelas dispostas em intervalos regulares. Seu acesso principal era feito por porta frontal.

A cobertura desenvolvia-se em várias águas e possuía estrutura em madeira e vedação em telhas cerâmicas do tipo capa e bica, com remate dos beirais em cimbalhas, pintados com tinta a óleo na cor marrom.

Os vãos possuíam vergas de arco abatido, enquadramentos em madeira pintada a tinta óleo na cor marrom. As portas possuíam vedação em folha única de madeira, sob bandeira em madeira e vidro, e também eram pintadas em tinta a óleo na cor marrom. As janelas eram no sistema guilhotina de madeira e vidro.

Figura 07 – Foto do imóvel na Rua Sant Antônio, nº 220, em Ouro Branco. Fonte: Ficha de inventário, pesquisada junto ao IEPHA.

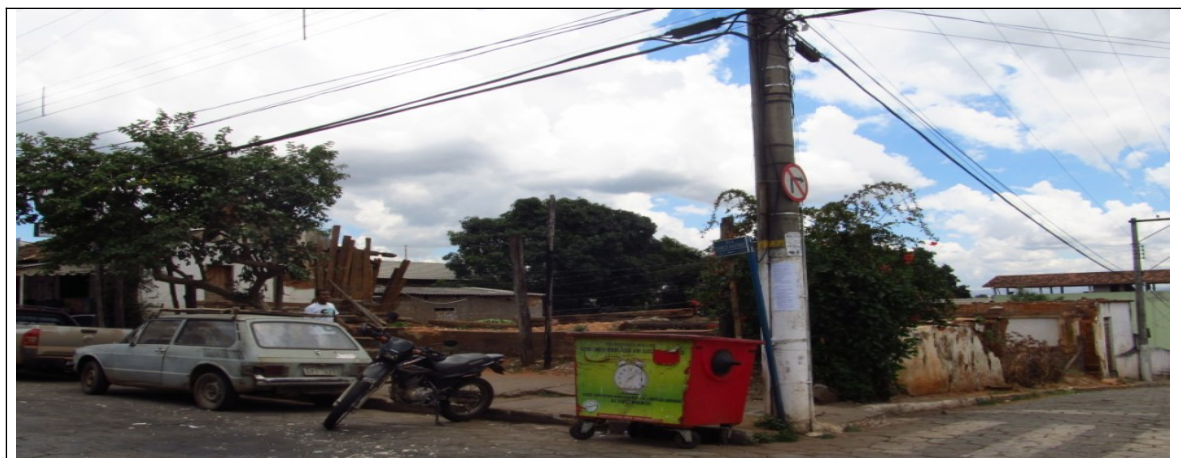
Na data da vistoria foi verificado que o terreno permanece vazio, com entulho decorrente da demolição e cercado com arame.

Figura 08 – Terreno da Rua Santo Antônio onde ficava o imóvel demolido. Foto da vistoria.

Para o imóvel sugere-se:

- Suspensão de qualquer obra no terreno até que haja reparação dos danos causados ao patrimônio cultural;
- A nova construção no lote deverá obedecer a mesma volumetria⁶ e altimetria⁷ do prédio demolido, devendo haver prévia apreciação do projeto pelo Conselho de Patrimônio Cultural de Ouro Branco. Para a nova construção, sugere-se a manutenção das escadas de pedra ainda presentes no local.
- Para qualquer intervenção em bens tombados e inventariados, deverá haver prévia análise do Conselho do Patrimônio Histórico e Cultural de Ouro Branco. Qualquer deliberação do Conselho deverá estar baseada em parecer técnico de profissional habilitado, conforme Deliberação do Confea nº 83/2008 e Lei nº 12378/2010.

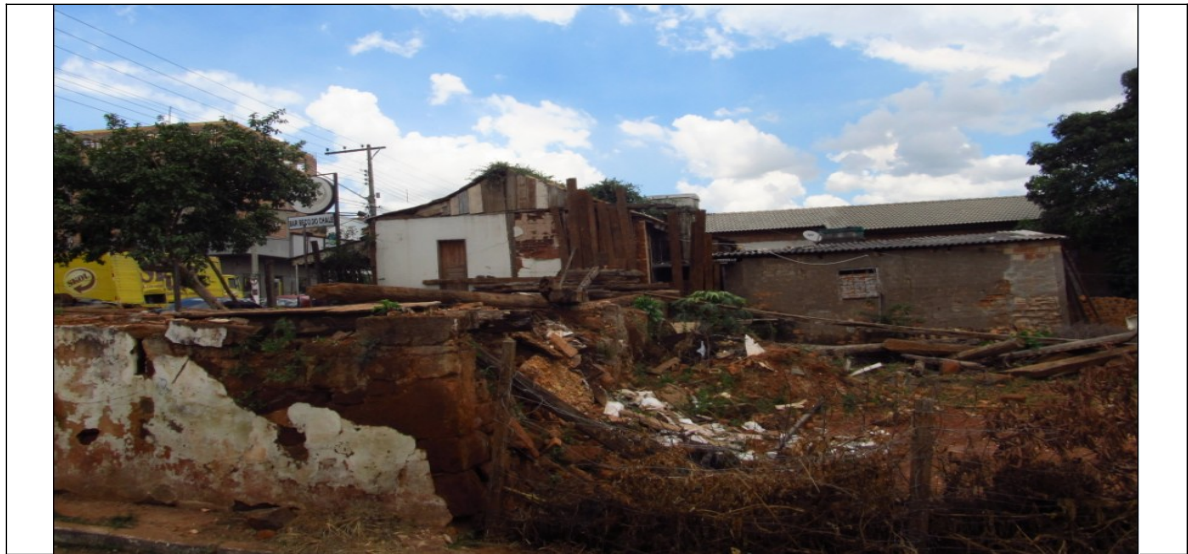
Figura 09 – Terreno da Rua Santo Antônio onde ficava o imóvel demolido. Foto da vistoria.

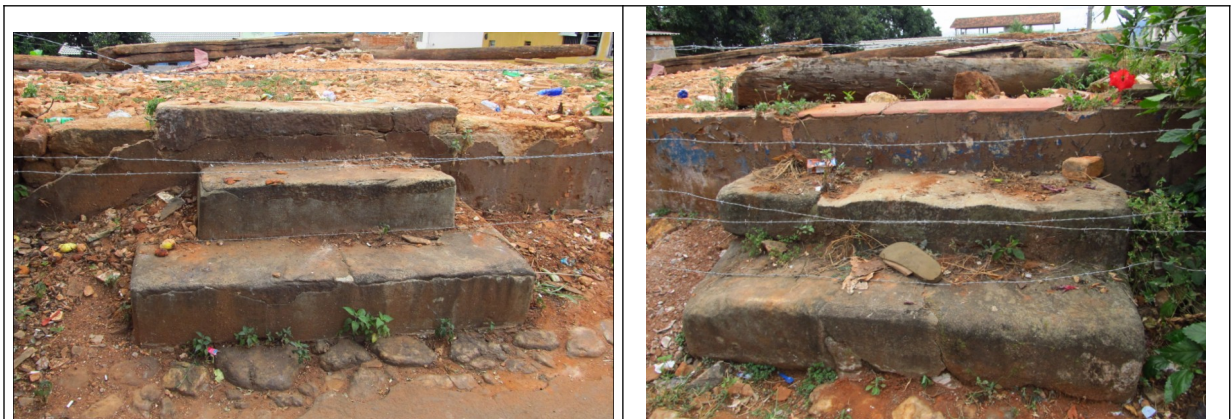
Figuras 10 e 11 – Degraus que davam acesso ao imóvel demolido da Rua Santo Antônio, nº 220. Foto da vistoria.

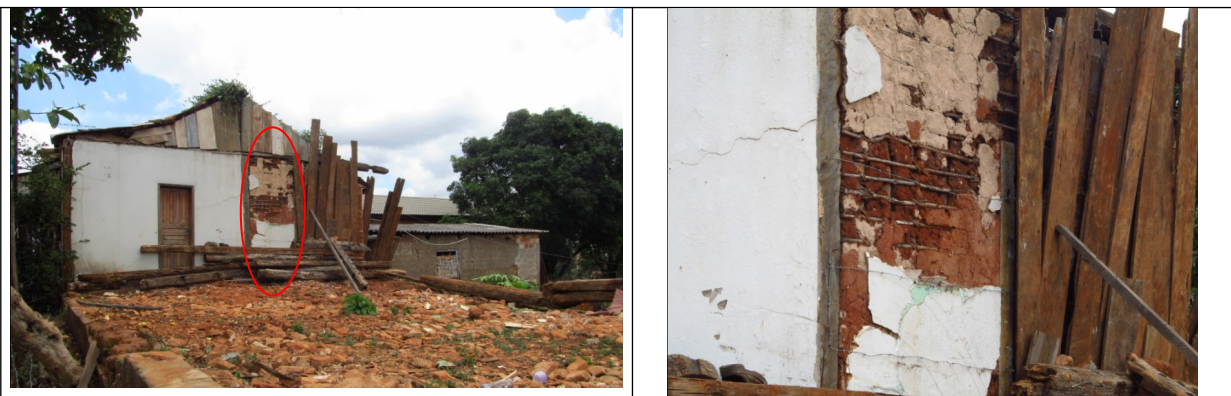
As vedações eram em pau-a-pique nas paredes internas e em tijolo cerâmico nas paredes externas, intervenção contemporânea, todas com acabamento em reboco e pintura. Internamente as paredes receberam caiçação com pigmento verde e azul.

Figuras 12 e 13 – Detalhe da técnica construtiva utilizada no imóvel demolido da Rua Santo Antônio, nº 220. A 2ª imagem mostra detalhe da parede assinalada de vermelho na 1ª. Foto da vistoria.
