**Promotoria Estadual de Defesa do Patrimônio Cultural e Turístico**

**LAUDO TÉCNICO N ° 13/2013**

Devido à denúncia recebida nesta Promotoria, relativa ao imóvel da Casa de Tiradentes, Ouro Branco – MG, foi realizada vistoria técnica no município na data de 26 de fevereiro de 2013 pelas analistas do Ministério Público, a arquiteta urbanista, Andréa Lanna Mendes Novais e a historiadora, Neise Mendes Duarte.

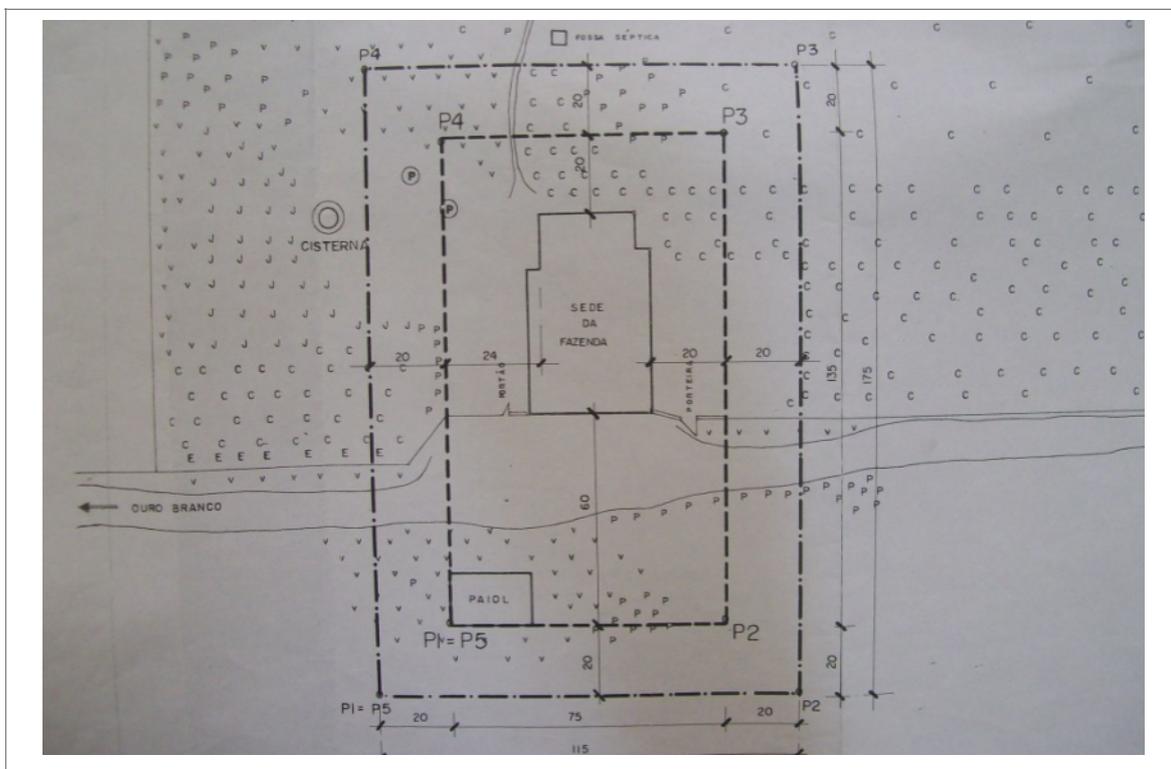
O perímetro de tombamento do Iepha inclui, além da sede da fazenda, o paiol ou rancho dos tropeiros localizado em frente à sede, do outro lado da estrada de terra.

Figura 06 – Planta dos perímetros de tombamento e de entorno da Fazenda Carreiras elaborada pelo Iepha. Foto: IEPHA

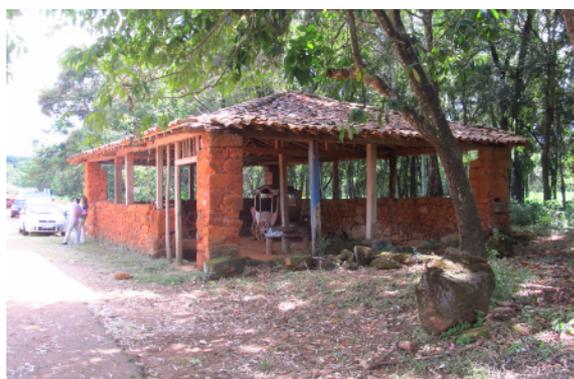
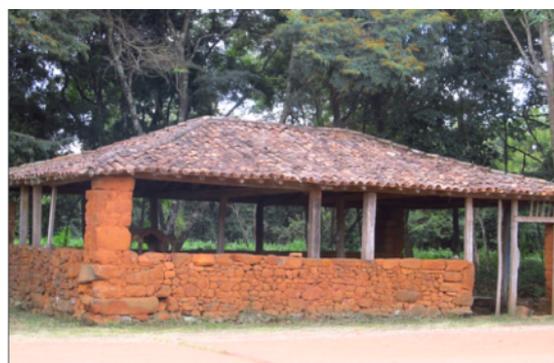
Localizado bem próximo à sede, se encontra um rancho de partido retangular, com estrutura em pedra e cobertura de telhas tipo capa e bica, sobre estrutura em tesouras de madeira. Parece ter sido usado como rancho de tropas, enquanto a casa serviria de pouso.

Figuras 18 e 19 – Rancho.

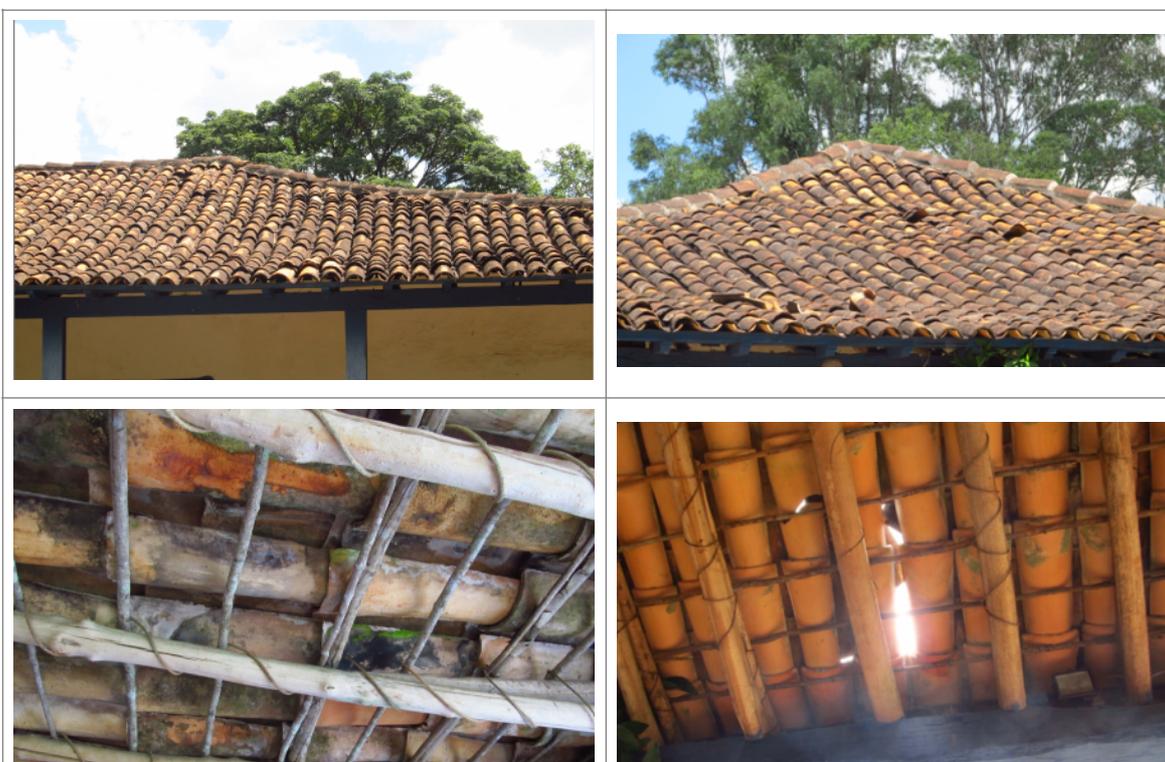
A cobertura encontra-se em mau estado de conservação apresentando madeiras desgastadas, enfraquecidas e com ataque de fungos e insetos xilófagos. No rancho / paiol há peças estruturais do telhado escoradas de forma precária, podendo comprometer a integridade da edificação. Conforme verificado no local, grande parte da cobertura da sede as telhas antigas são utilizadas como capas e as mais recentes como bicas. Há várias telhas deslocadas e / ou quebradas, cobertas por fungos e ou musgos e sem amarração. Esta situação favorece a entrada de água no interior da edificação, degradando os materiais constitutivos da mesma.

Figuras 20, 21, 22 e 23 – Detalhes da cobertura da sede da Fazenda Carreiras. Foto da vistoria.

Como se sabe, a função do telhado é impedir a entrada das águas pluviais no interior do edifício e lançá-las o mais longe possível das paredes. Se isto não ocorre, inicia-se o processo de deterioração que pode levar o telhado e, conseqüentemente, o próprio edifício ao arruinamento total. Patologias em coberturas devem ser sanadas rapidamente, pois podem gerar vários outros problemas e destruições.

**Devido a ocorrência de chuvas constantes é necessária a adoção de medidas emergenciais para que não ocorram novos danos ao imóvel até que se inicie a restauração do mesmo.**

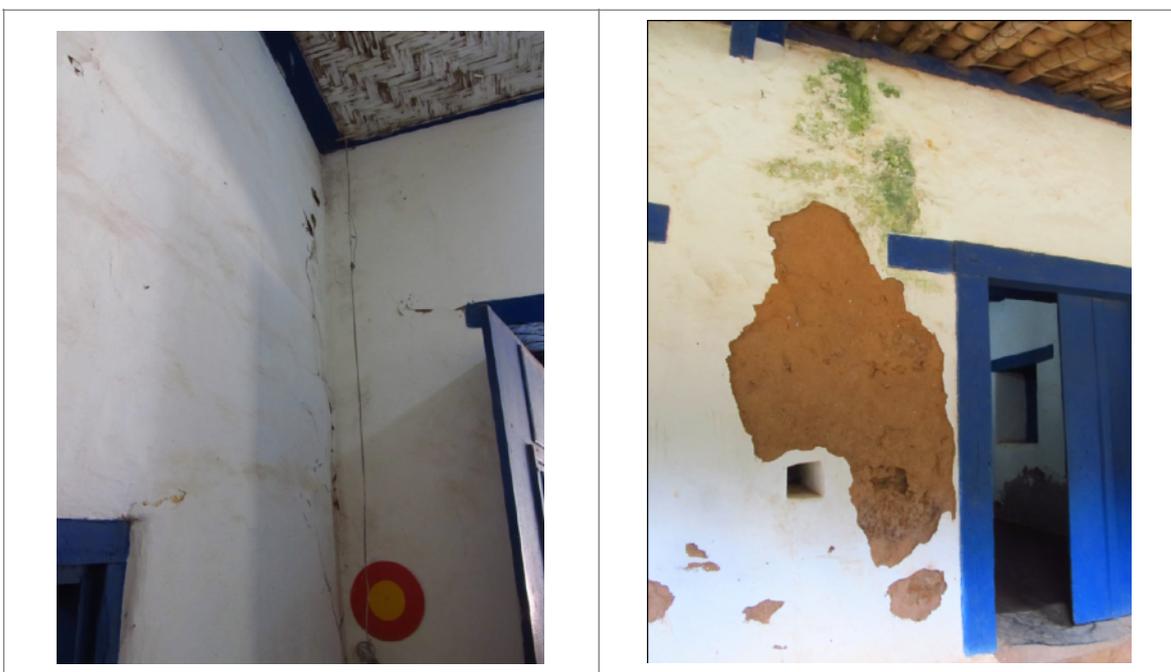
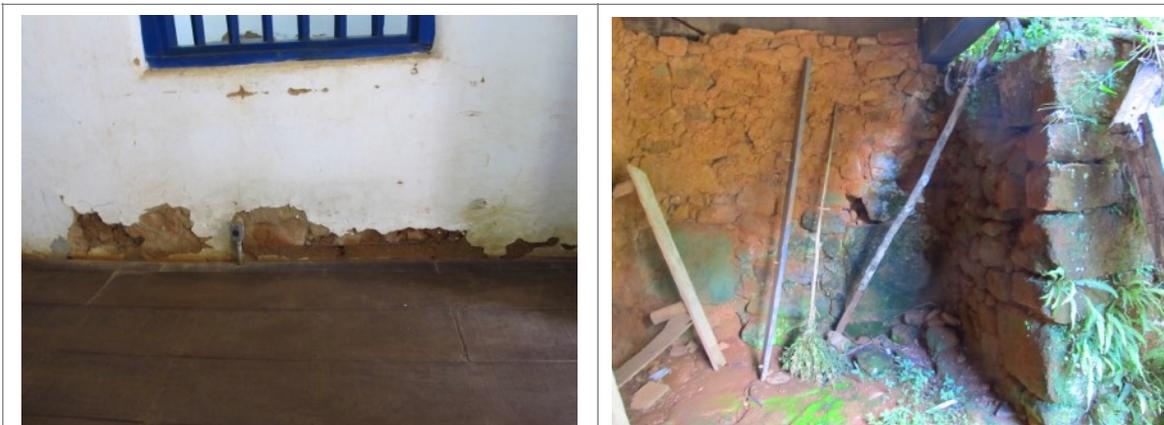
Estruturalmente a edificação encontra-se em bom estado de conservação, sem sinais de patologias que possam comprometer a sua integridade. Nota-se, entretanto, a presença de trincas isoladas em toda a edificação. A estrutura de madeira apresenta alguns trechos danificados pela umidade e pelos cupins. A estrutura em pedra apresenta trecho com presença de umidade favorecendo o surgimento de fungos. No rancho / paiol a estrutura apresenta algumas pedras soltas e / ou faltantes, ocorrendo o mesmo nos muros que circundam a edificação.

Há descolamento do reboco e manchas de umidade em alguns trechos isolados da edificação. A pintura apresenta-se em regular estado de conservação.

Figuras 24, 25, 26 e 27 – Trincas, descolamento do reboco e manchas de umidade nas alvenarias da Fazenda Carreiras. Foto da vistoria.

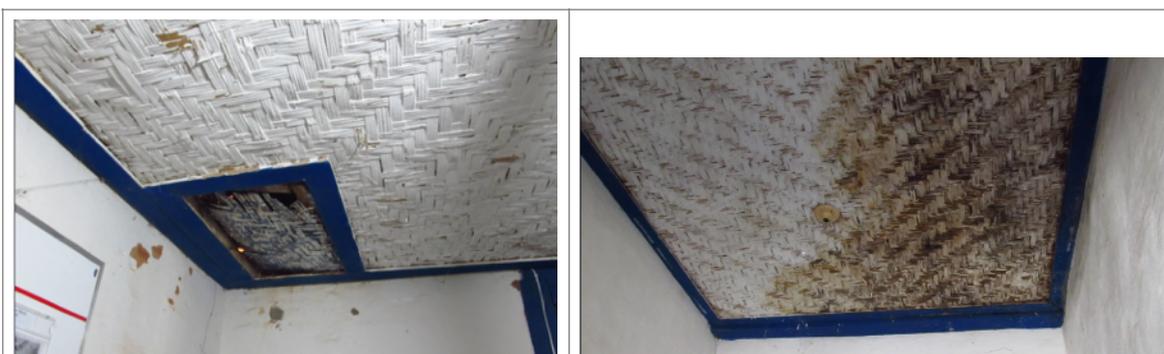
Os forros de esteira apresenta-se danificados pela umidade.

Figuras 28 e 29 – Danos nos forros da sede da Fazenda Carreiras. Foto da vistoria.

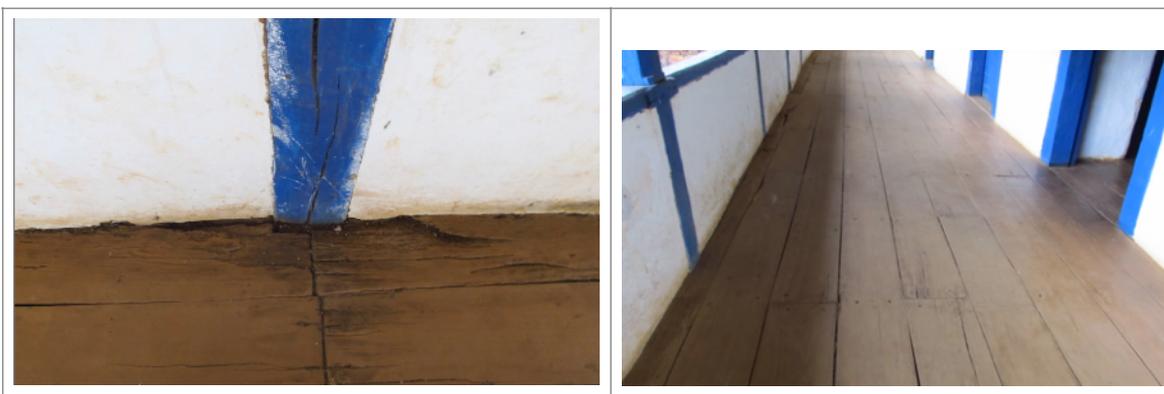
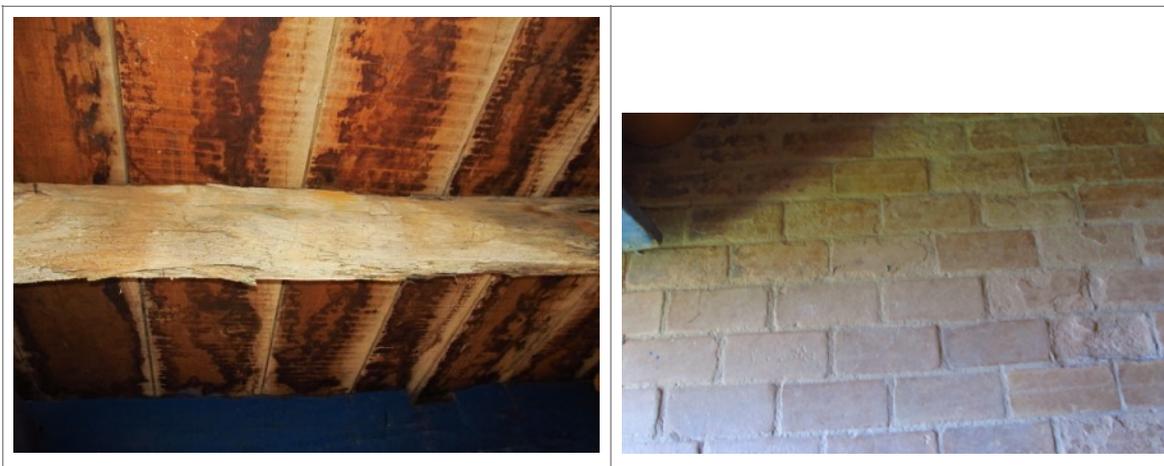
O piso tabuado encontra-se em bom estado de conservação, apresentando alguns danos isolados (cupins, umidade, ressecamento). Algumas pranchas encontram-se com as

ligações entre os barrotes fragilizadas. Há barrote de madeira escorado no porão. Os pisos de tijolos e pedras também se encontram bem conservados.

Figuras 30 a 33 – Detalhes dos pisos da sede da Fazenda Carreiras. Foto da vistoria.

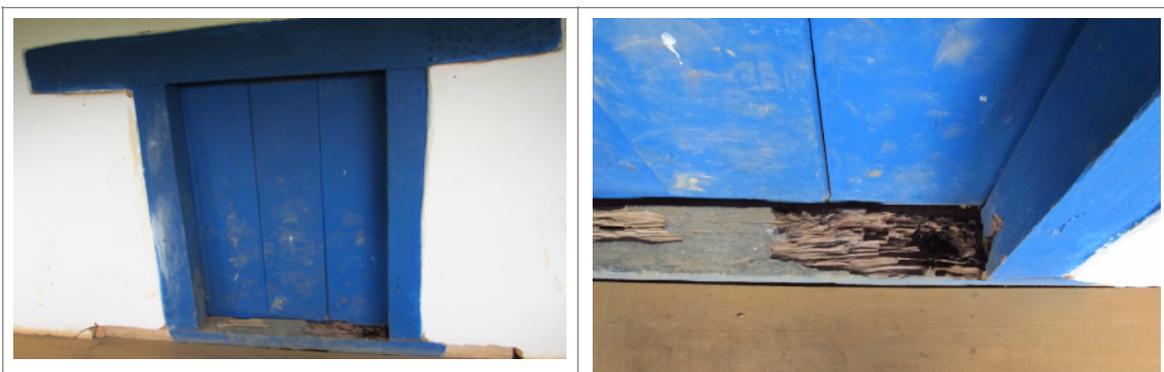
As esquadrias e enquadramentos encontram-se em regular estado de conservação, apresentando patologias relacionadas ao ataque de cupins, presença de umidade e falta de conservação preventiva. As ferragens encontram-se oxidadas.

Figuras 34 e 35– Ação de insetos xilófagos nas esquadrias da sede da Fazenda Carreiras. Foto da vistoria.

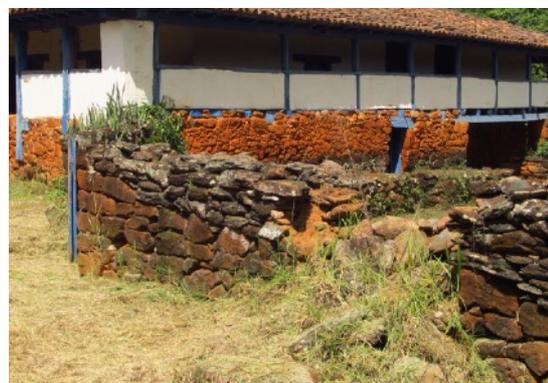
Figura 41 – Danos no muro de pedras.
