LAUDO TÉCNICO N° 12/2013

Devido à denúncia recebida nesta Promotoria, relativa ao imóvel da Casa Paroquial, Ouro Branco – MG, foi realizada vistoria técnica no município na data de 26 de fevereiro de 2013 pelas analistas do Ministério Público, a arquiteta urbanista, Andréa Lanna Mendes Novais e a historiadora, Neise Mendes Duarte.

Este laudo técnico tem como objetivo analisar o estado de conservação e medidas necessárias para sua conservação.

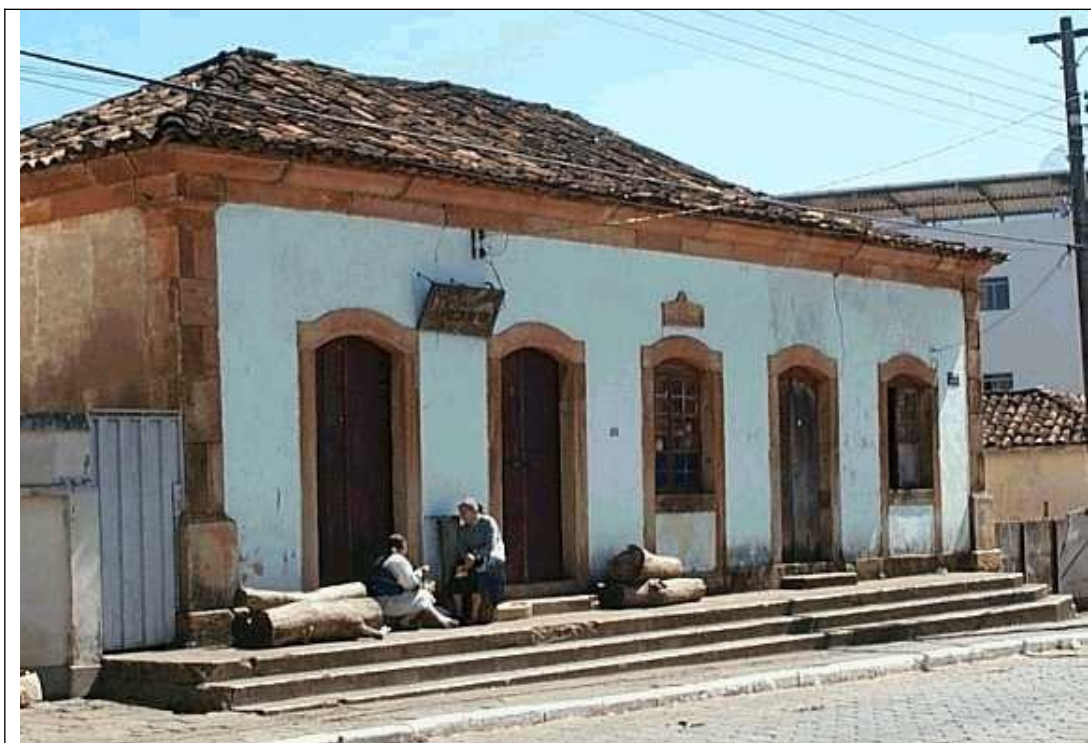
Figura 06 – Antiga Casa Paroquial (Século XVIII), fica numa das laterais da Igreja Matriz. Trata-se de uma típica casa urbana para negócios e residência. Fonte: <http://www.ourobranco.com/obfm04.jpg>. Acesso em novembro/2012.

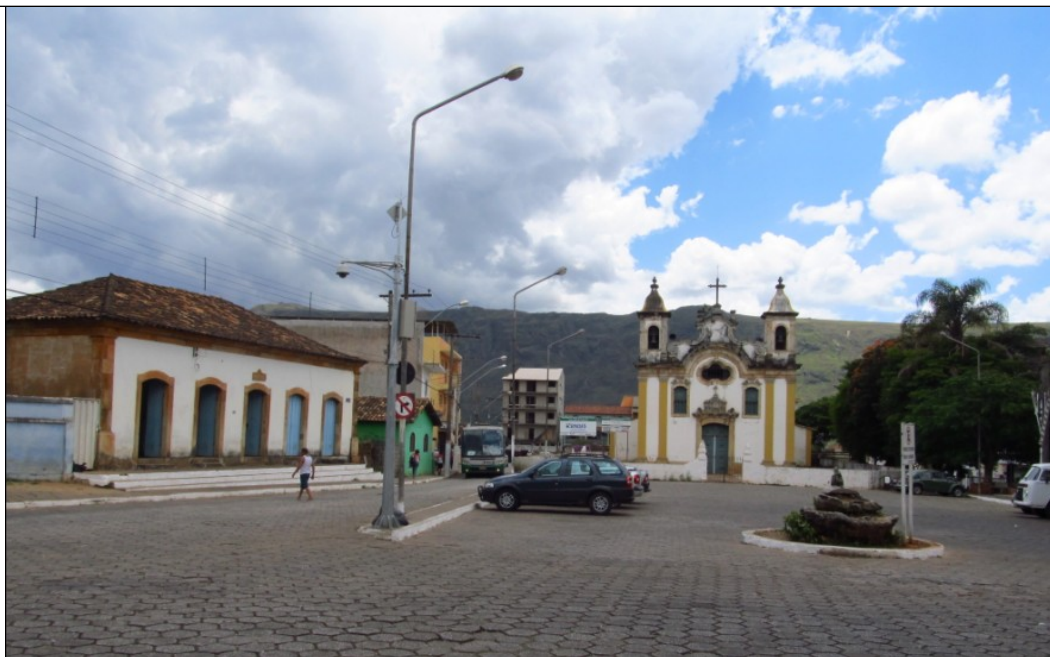
Figura 09 – Casa Paroquial e Igreja Matriz de Santo Antônio em Ouro Branco. Foto da vistoria.

Estruturalmente a edificação encontra-se em regular estado de conservação, sem sinais de patologias que possam comprometer a sua integridade. Nota-se, entretanto, a presença de trincas isoladas em toda a edificação. Há manchas de umidade principalmente junto ao embasamento da edificação, nos pilares de pedra existentes no porão e na escada em tijolos sobre arcos que dá acesso ao terreno adjacente.

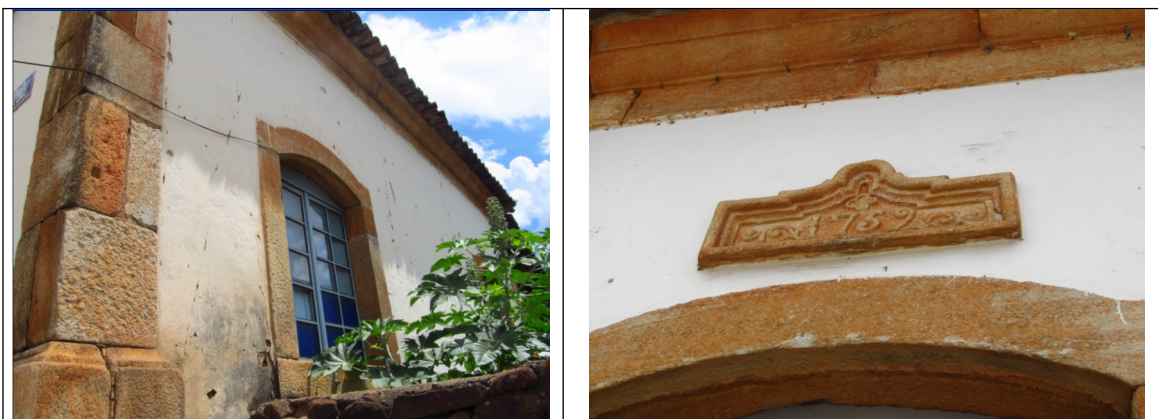
Figuras 10 e 11 – Detalhes das fachadas da Antiga Casa Paroquial em Ouro Branco. Foto da vistoria.

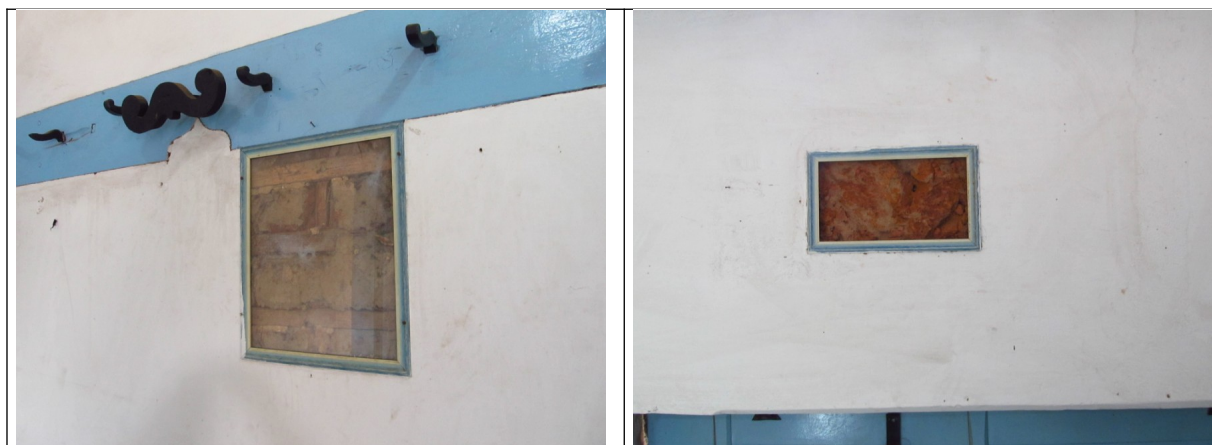
Há estufamento e descolamento do reboco e manchas de umidade em alguns trechos isolados da edificação. A pintura apresenta-se em regular estado de conservação. A alvenaria de pedras encontra-se aparente na fachada dos fundos.

Figuras 12 e 13 – Janelas existentes na edificação que permitem a identificação do sistema construtivo existente.

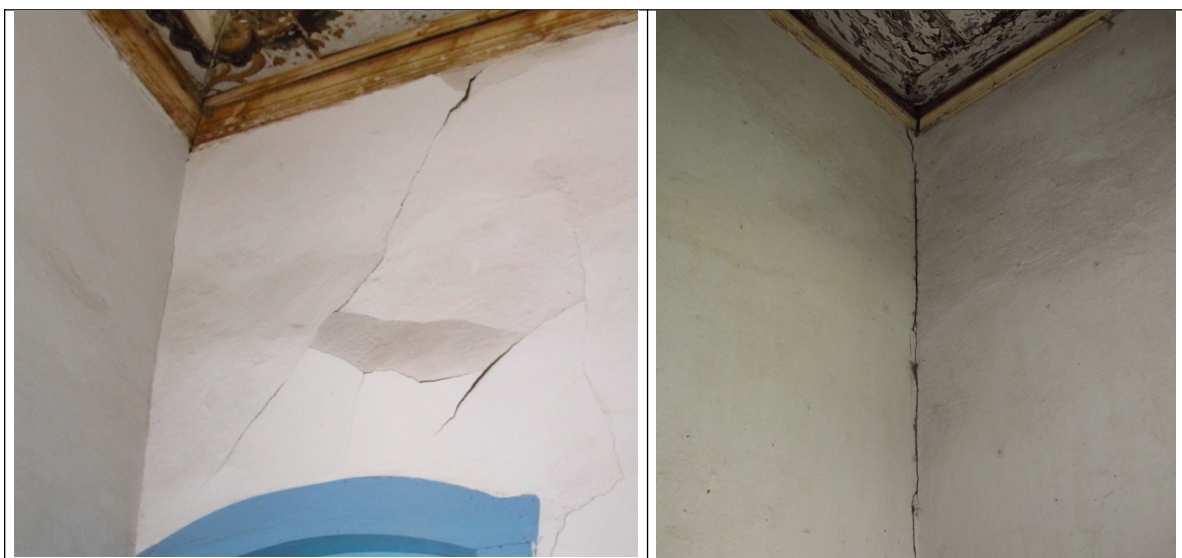
Figura 14 – Estufamento do reboco.

Figura 15 – Trincas na junção das alvenarias.

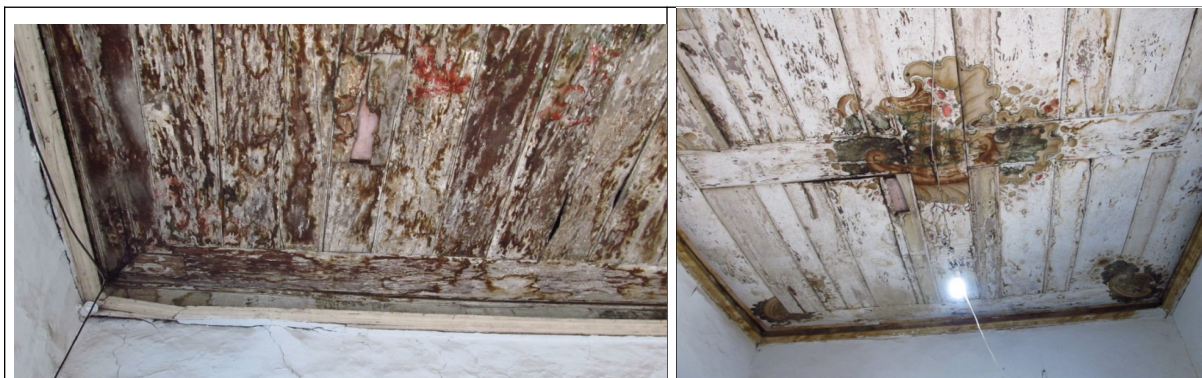
Os forros de madeira apresentam-se danificados pela umidade. Há ambientes em telhas vãs, sem o forro original.

Figuras 16 e 17 - Forros da Antiga Casa Paroquial. Foto da vistoria.

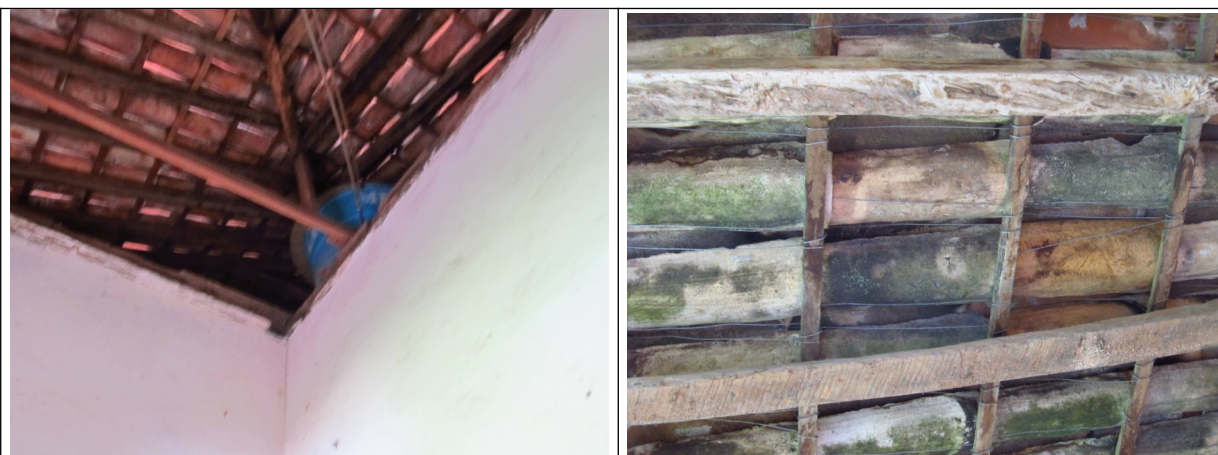
A cobertura encontra-se em mau estado de conservação apresentando madeiras desgastadas, enfraquecidas e com ataque de fungos e insetos xilófagos. Há várias telhas

deslocadas e / ou quebradas, cobertas por fungos e ou musgos. Esta situação favorece a entrada de água no interior da edificação, degradando os materiais constitutivos da mesma.

Figura 18 – Ausência de forro.

Figura 19 – Telhas da varanda amarradas.

- Revisão geral da cobertura, prevendo substituição do madeiramento comprometido, utilizando madeiras adequadas para este fim e de grande resistência e durabilidade.

- Devem ser respeitadas as características originais da cobertura, como modelo de telhas, número de águas, inclinação, dimensão dos beirais, etc. Sugere-se a amarração de algumas fiadas de telhas para que as mesmas não desloquem.

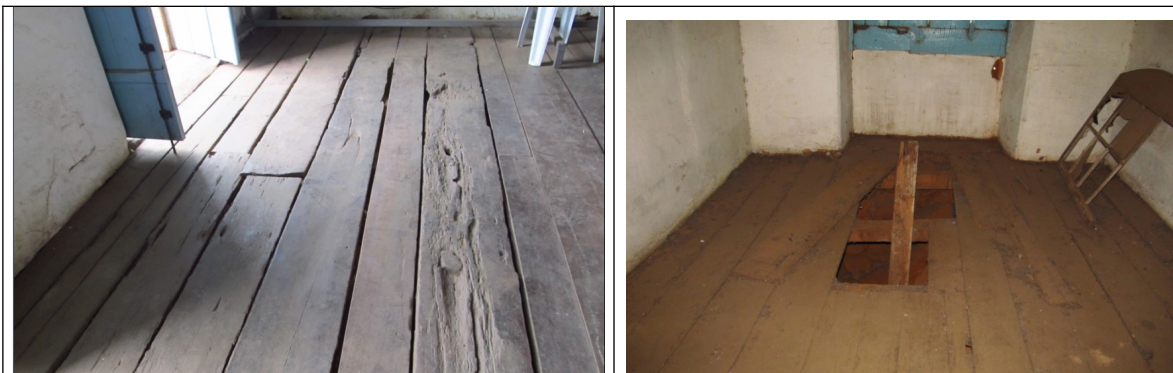
O piso tabuado encontra-se em mau estado de conservação, apresentando peças soltas, ataque de cupins, ressecamento, peças faltantes, trechos apodrecidos e algumas pranchas encontram-se com as ligações entre os barrotes fragilizadas.

Figuras 20 e 21 - Piso tabuado da Antiga Casa Paroquial. Foto da vistoria.

- A Defesa Civil de Ouro Branco sugeriu a interdição da edificação, entretanto, se não há uso o processo de degradação da edificação é intensificado. Como já dito anteriormente, a edificação não apresenta riscos de arruinamento iminente, entretanto como há falhas no piso é possível que ocorra acidentes com pessoas que não conhecem o espaço. Sugere-se a manutenção do uso existente (artista plástico utiliza o espaço), devendo ser proibido apenas o uso público do espaço até que o piso seja recuperado.

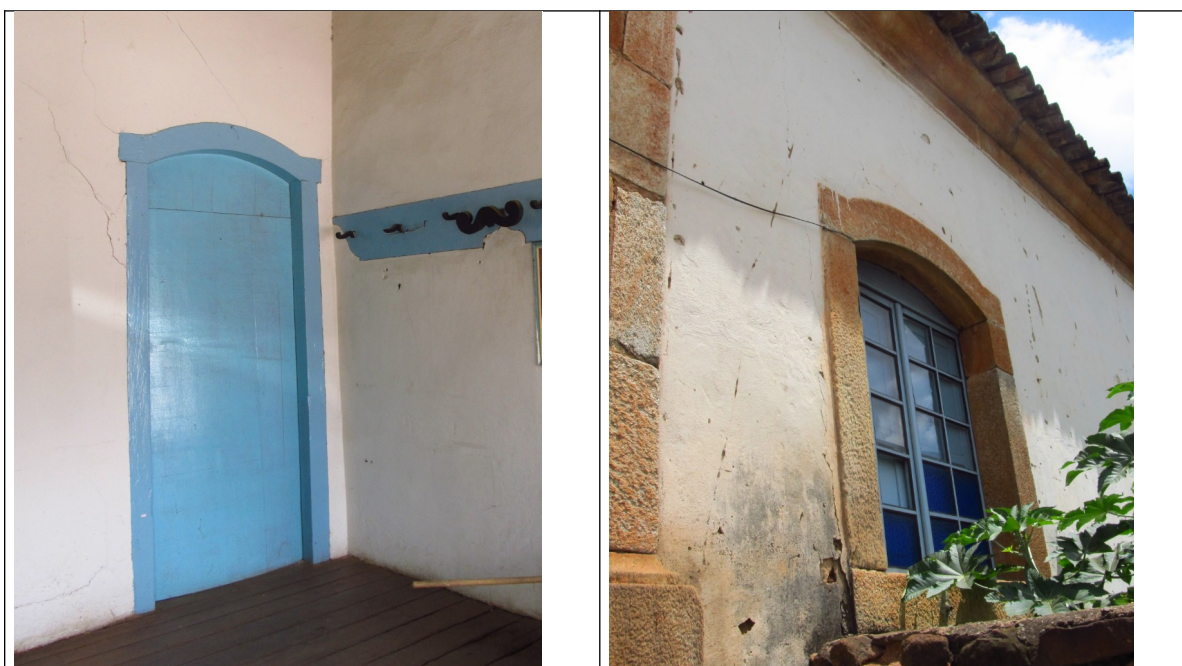
As esquadrias encontram-se em regular estado de conservação, apresentando patologias relacionadas ao ataque de cupins, presença de umidade e falta de conservação preventiva. Algumas esquadrias internas foram removidas e os vãos foram vedados por madeirite. As ferragens encontram-se oxidadas.

Figura 22 – Vão fechado com madeirite.

Figura 23 – Esquadria.

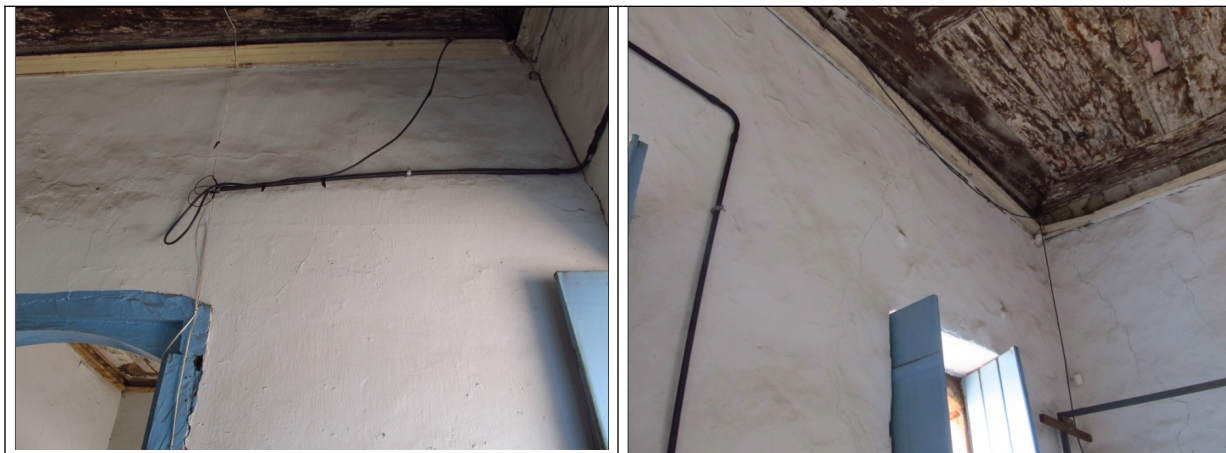
As instalações elétricas são precárias, apresentando fiação aparente e gambiarras em alguns locais.

Figura 24 e 25- Fios soltos na Antiga Casa Paroquial. Foto da vistoria.

- Remoção do material armazenado no interior da edificação e limpeza do terreno adjacente.
- Até que seja elaborado o projeto de restauração da edificação e buscando preservar o uso existente, sugere-se a revisão das instalações elétricas e hidráulicas existentes, eliminando gambiarras e / ou vazamentos que possam colocar em risco a integridade da edificação.

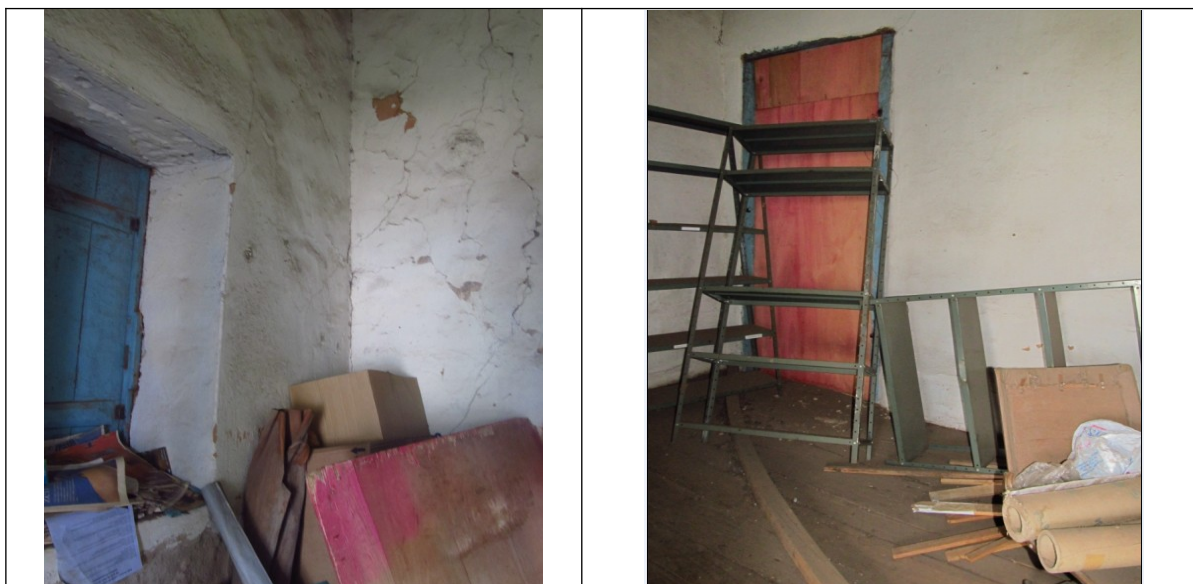
Há muito material armazenado no interior da edificação, o que pode favorecer a propagação de incêndio.

Figuras 26 e 27 - Material acumulado no interior da Antiga Casa Paroquial. Foto da vistoria.

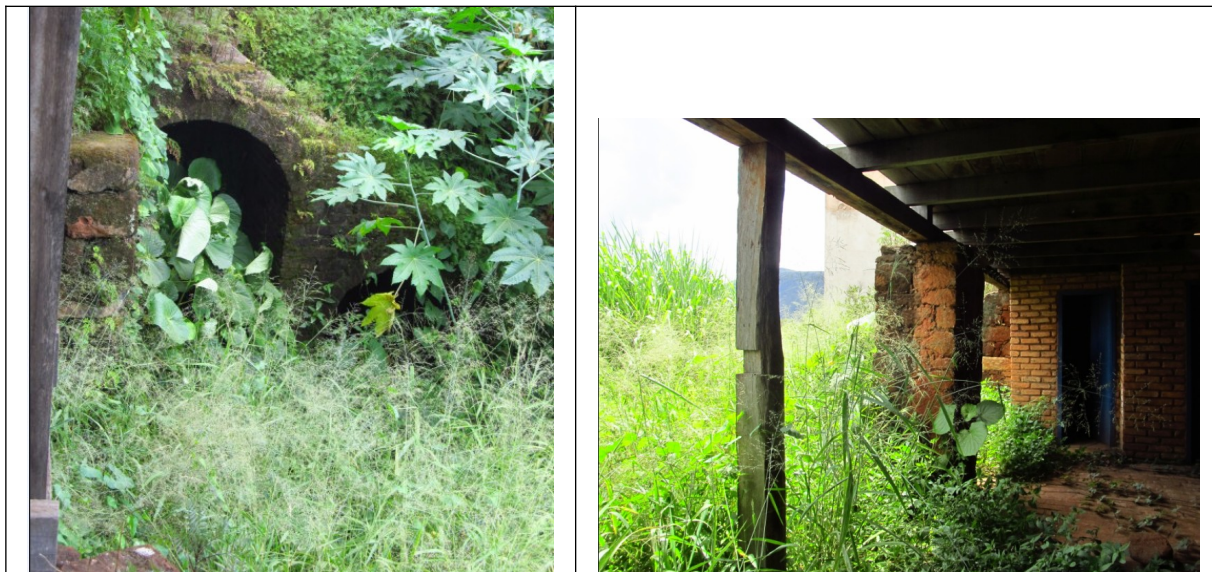
Há muito mato no terreno adjacente, o que favorece a ação da umidade na edificação e a existência de insetos e outros animais.

Figuras 28 e 29- Alicerces de estruturas já demolidas nos fundos da Antiga Casa Paroquial. Presença de vegetação crescida e marcas de umidade. Foto da vistoria.

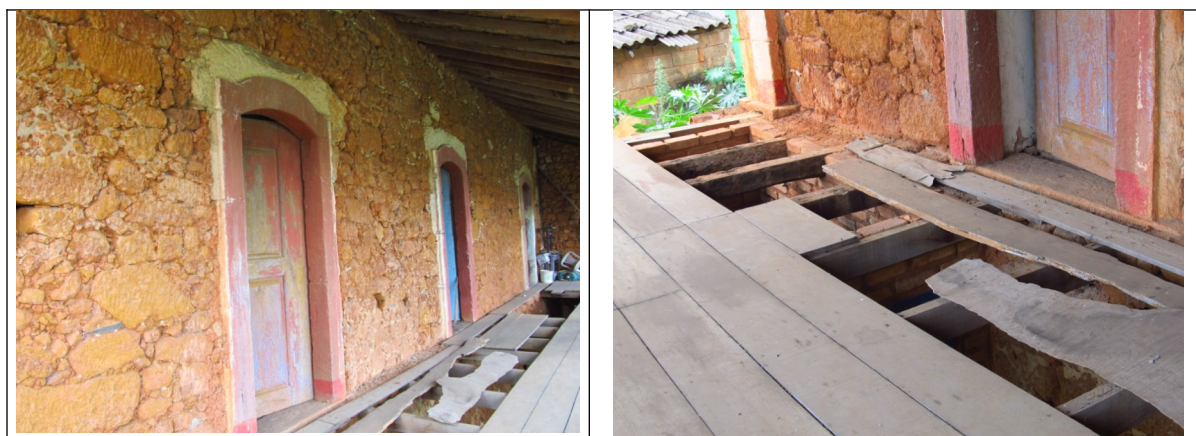
Figuras 30 e 31- Piso de madeira comprometido e parede sem reboco. Foto da vistoria.
