Promotoria Estadual de Defesa do Patrimônio Cultural e Turístico

LAUDO TÉCNICO N° 19 / 2013

Na oportunidade foi realizada vistoria no povoado de Itatiaia com objetivo de analisar a situação do Patrimônio Cultural e sugerir medidas para sua preservação.

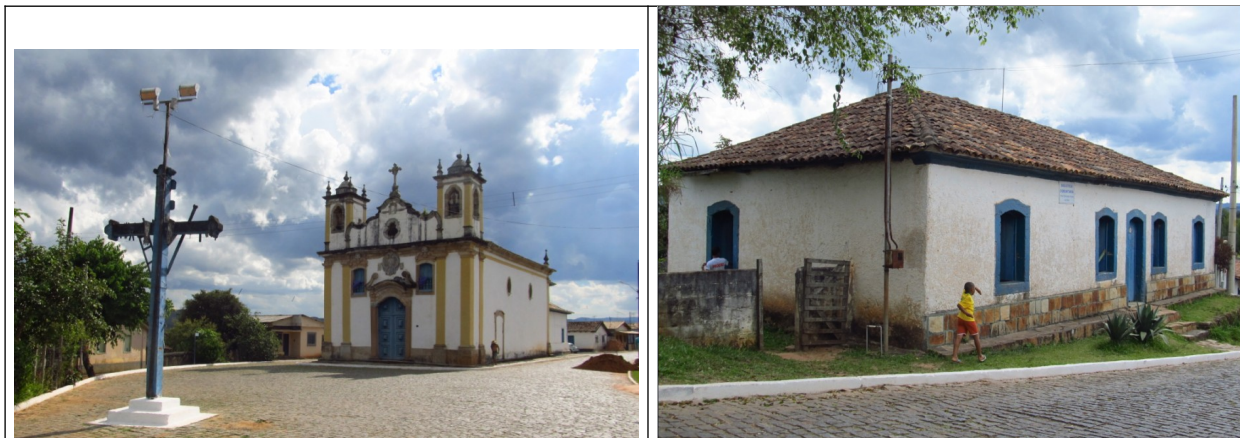
Figuras 05 e 06 – Bens Culturais tombados no povoado de Itatiaia: Igreja Matriz de Santo Antônio e Casa de Pedra. Fotos da vistoria.

Durante a vistoria, verificou-se os bens culturais tombados encontram-se em bom estado, sendo necessárias apenas a realização de ações de conservação⁵ preventiva e manutenção⁶ permanente nos bens edificados.

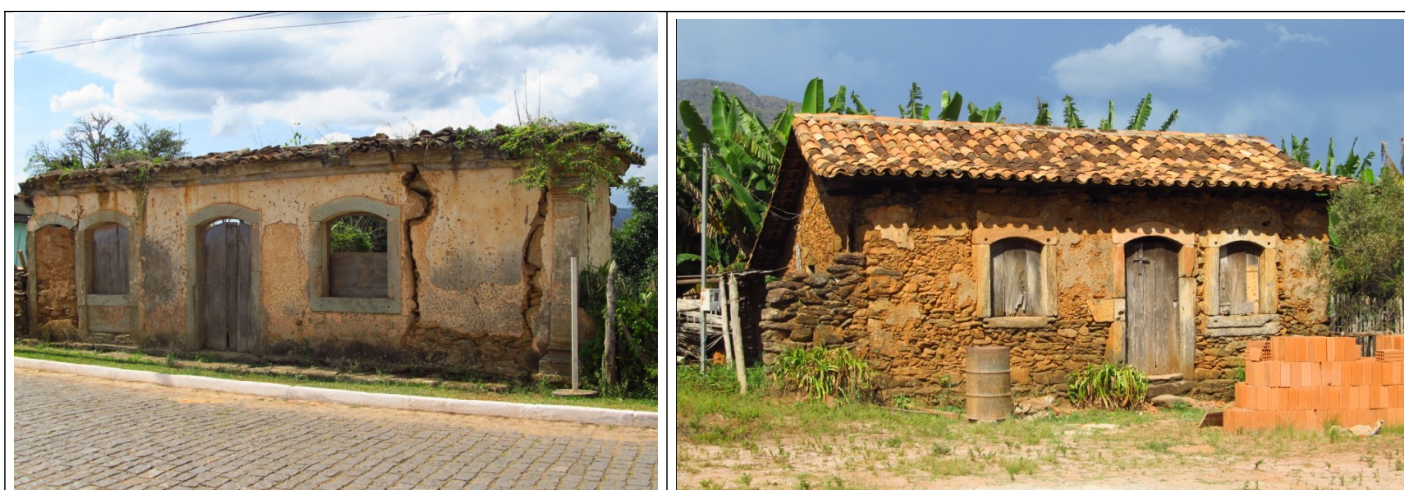
Figuras 05 e 06 – Bens Culturais inventariados no povoado de Itatiaia: Casa Paroquial e casa no largo à entrada do

Verificou-se que há bens inventariados dignos de tombamento, como a antiga Casa Paroquial e a edificação localizada na entrada do povoado, ambas com alvenarias de pedras e cunhais e enquadramento dos vãos em pedra de cantaria.

Por todo o exposto, sugere-se a efetivação da proteção por meio de tombamento específico destes bens culturais. O tombamento significará o reconhecimento de seu valor histórico e cultural, tendo em vista que as mesmas inserem-se no universo dos bens culturais relevantes do Distrito de Itatiaia.

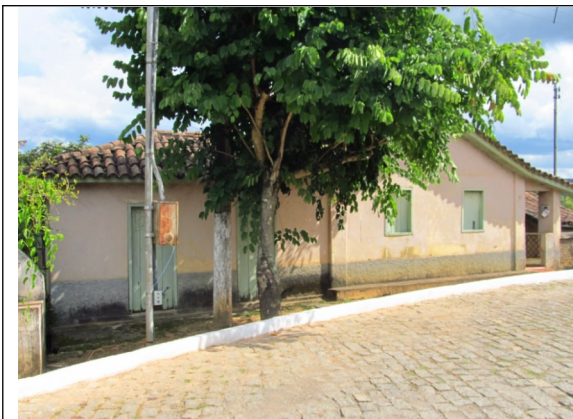
Figura 07– Residência inventariada no Largo da Matriz em Itatiaia. Foto da vistoria.

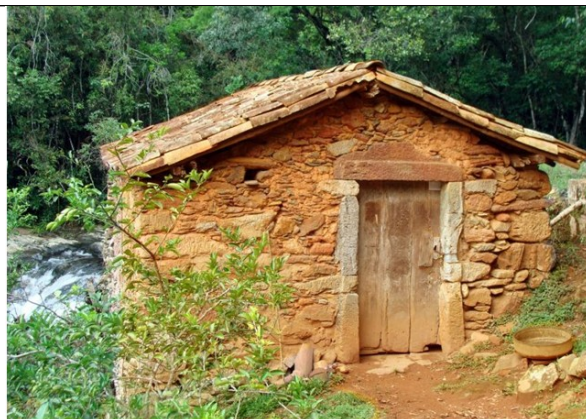
Figura 08– Casa do moinho, bem cultural inventariado em Itatiaia. Fonte: <http://www.fotografodigital.com.br>. Acesso março 2013.

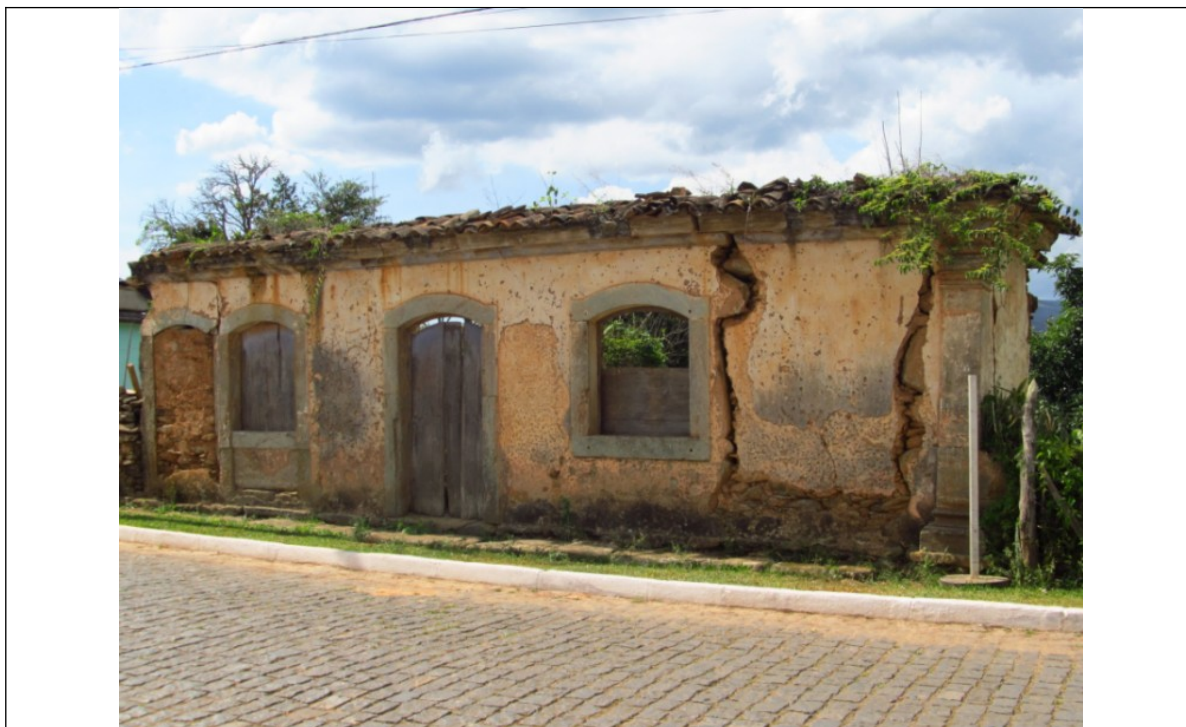
Antiga Casa Paroquial, bem inventariado pelo município de Ouro Branco, localiza-se junto à Igreja Matriz, em local de destaque. Os alicerces e alvenarias são de pedra e a edificação encontra-se em ruínas, estando preservada a fachada frontal e os alicerces. Ressalta-se que o terreno e o interior da edificação encontram-se tomados pela vegetação, sendo necessárias ações para preservar o bem de grande valor cultural. Segundo sua ficha de inventário, a casa compõe juntamente com a Matriz, o cruzeiro e o largo um conjunto de referência em Itatiaia.

Figura 10 – Fachada da Casa Paroquial.

- Operações de tratamento inerentes à conservação da cantaria, já citadas acima.
- A capina da área no entorno do bem imóvel e a limpeza também são medidas emergenciais, para evitar a proliferação de animais. É importante lembrar que na limpeza do imóvel deverão ser separados os elementos originais existentes junto ao entulho passíveis de serem reaproveitados. Na limpeza é importante ter bastante precaução ao eliminar a vegetação, uma vez que esta pode estar contribuindo com a estabilidade das alvenarias remanescentes.
- Providenciar o escoramento das paredes remanescentes do imóvel, seguido de serviços de estabilização e consolidação da estrutura remanescente;
- O escoramento deverá ser realizado por técnico especializado e deverá ser anotada a respectiva ART (anotação de responsabilidade técnica).

Deverá ser desenvolvido projeto de restauração da edificação, sendo recomendada a conservação do aspecto de ruína da edificação, desconsiderando-se a intenção de reconstrução do casarão, visto que o fato histórico permanece narrado com muito mais fidelidade preservando-se a conjuntura atual, em respeito à Teoria de Restauração de Cesare Brandi, que considera a ruína como remanescente de obra de arte, que não pode ser reconduzida à unidade potencial¹².

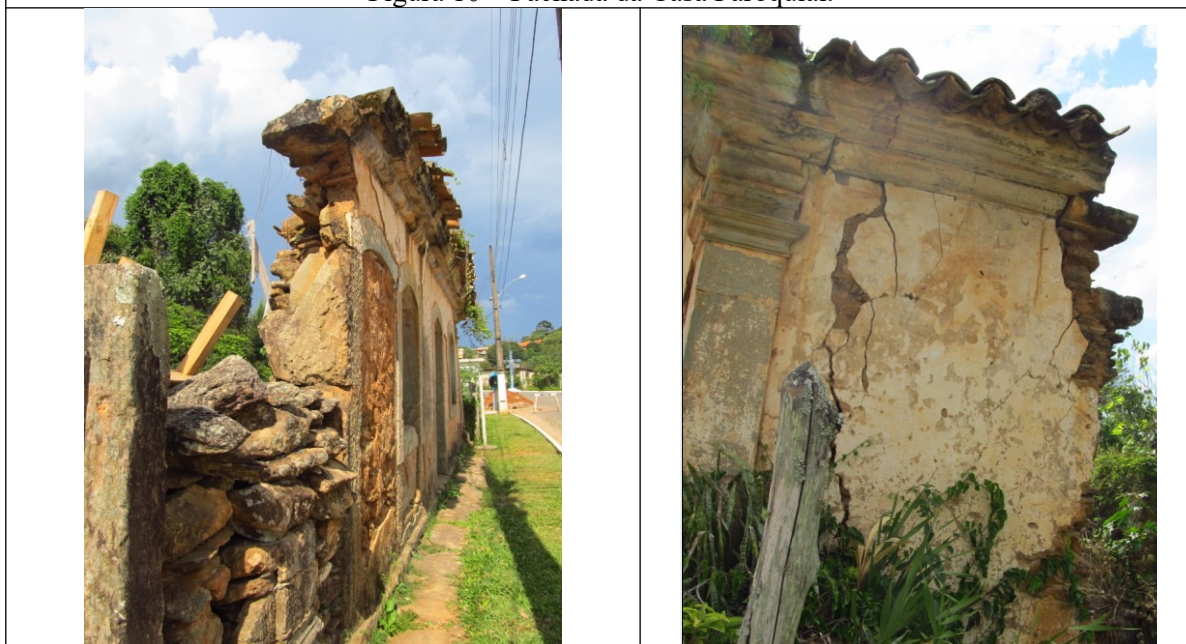
Figuras 11 e 12- Ruínas da Casa Paroquial no povoado de Itatiaia. Foto da vistoria.

povoado de Itatiaia e da cidade de Ouro Branco. Por isto, sugere-se como medidas emergenciais:

Propõe-se a utilização das ruínas para fins educativos e turísticos, de forma divulgar a importância do bem e garantir sua manutenção periódica. A preservação é de suma importância para a perpetuação do bem e uma das formas de preservar é atribuir um uso ao imóvel, a fim de incorporá-lo ao cotidiano dos habitantes da cidade.

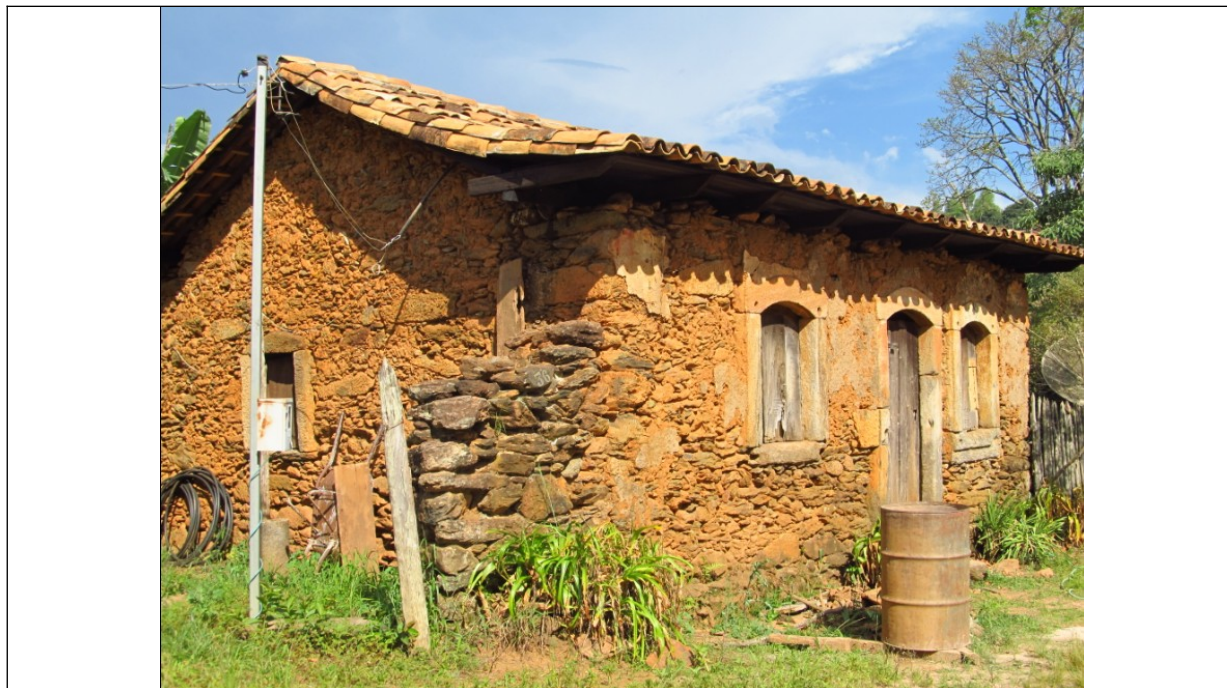
Quanto à edificação localizada na entrada da cidade, também em pedra, verifica-se que encontra-se habitada, com acréscimos descaracterizantes, porém em regular estado de conservação.

Figura 13- Residência localizada no largo à entrada do Distrito de Itatiaia.

A edificação é utilizada como residência e encontra-se em regular estado de conservação. Além das operações de tratamento inerentes à conservação da cantaria já citadas acima, sugere-se a adoção de medidas de conservação preventiva.

São intervenções de menor complexidade e baixo custo que possibilitam prevenir danos maiores e, freqüentemente, irreversíveis. Propõe-se a execução de vistorias freqüentes, prevendo soluções de patologias existentes, tais como:

- Revisão de telhado, calhas e condutores;
- Drenagem pluvial de terreno adjacente;
- Imunização contra insetos xilófagos;
- Reboco e pintura interna e externa de alvenarias e esquadrias;
- Revisão de instalações elétricas e hidráulicas;
- Estabilização de recalques estruturais de pequenas proporções;
- Reconstituição de alvenarias arruinadas;
- Revisão de esquadrias, etc.

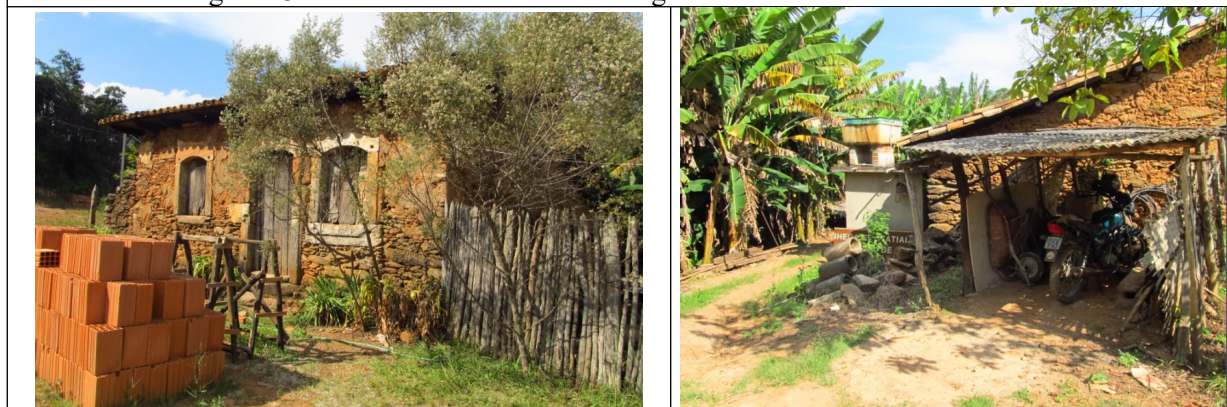
Figuras 14 e 15 - Residência localizada no largo à entrada do Distrito de Itatiaia. Foto da vistoria.
