**Promotoria Estadual de Defesa do Patrimônio Cultural e Turístico**

**LAUDO TÉCNICO N ° 26/ 2015**

**PAAF 0024.14.015967-4**

Este laudo técnico tem como objetivo analisar as intervenções realizadas nas margens do rio Garcia, no Povoado de Itatiaia e sugerir medidas para sua preservação das ocorrências arqueológicas lá existentes.

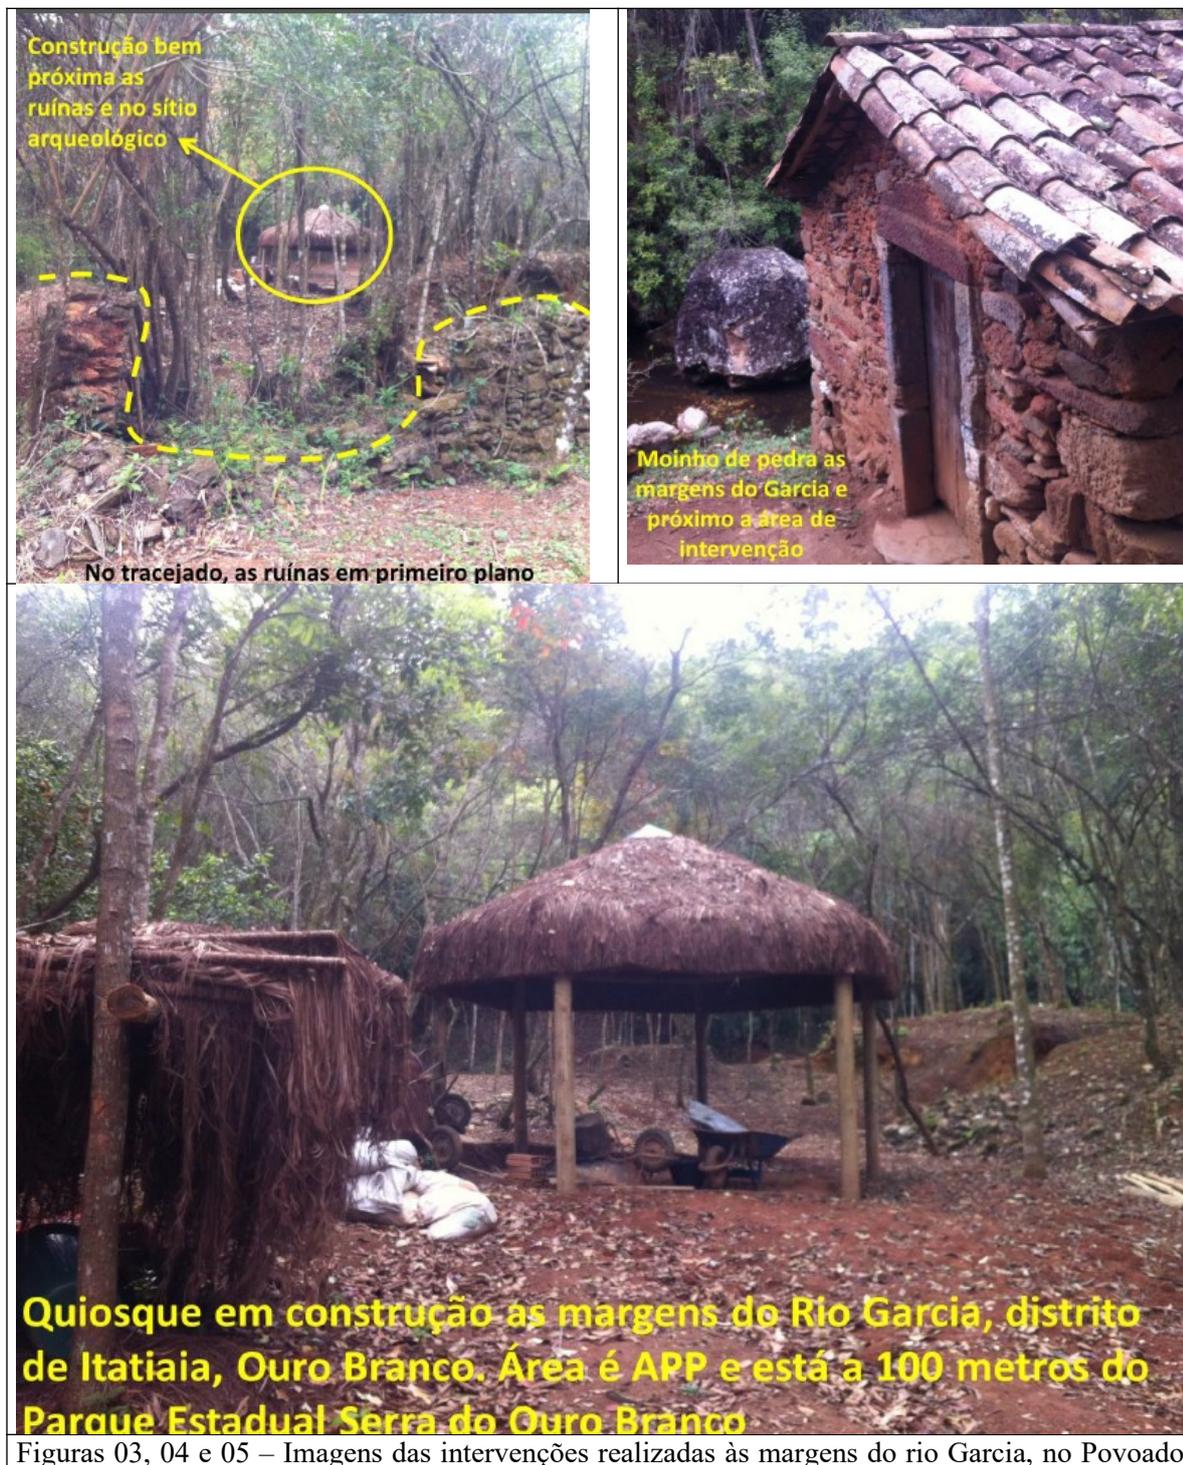
Figuras 03, 04 e 05 – Imagens das intervenções realizadas às margens do rio Garcia, no Povoado

de Itatiaia, município de Ouro Branco.

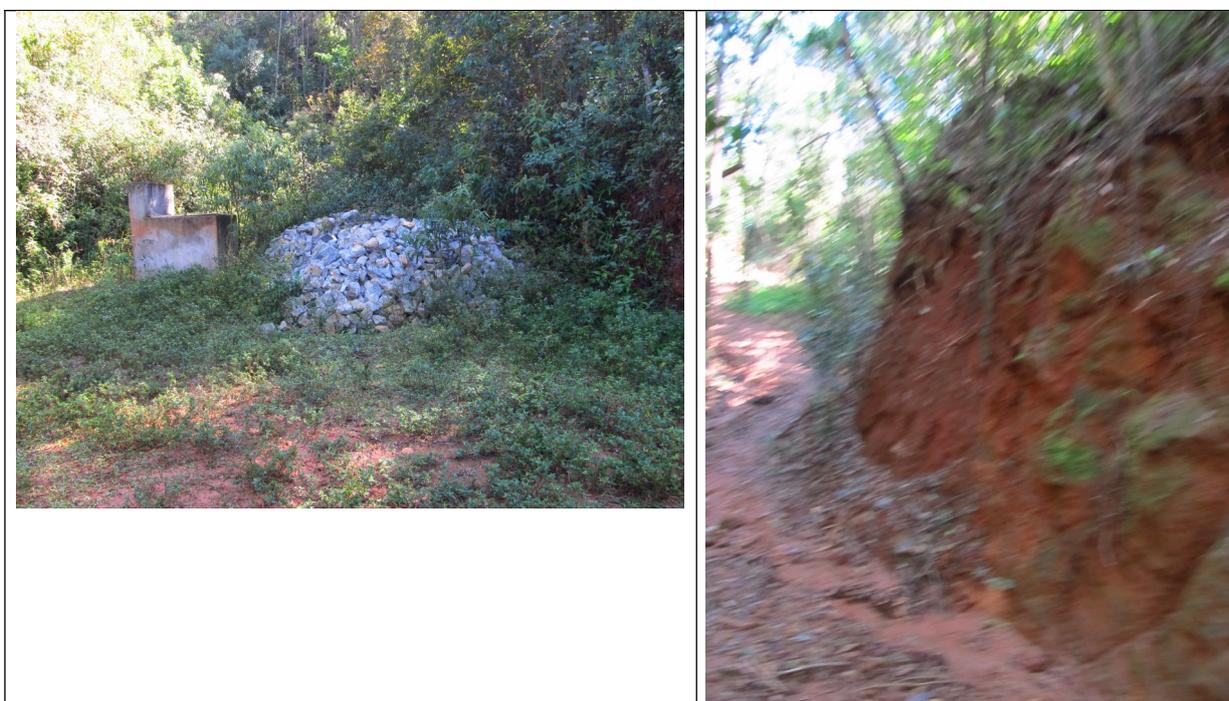
Na trilha que dá acesso às margens do rio Garcia verificou-se acúmulo de pedras, indicativo da execução obras no local, onde foi possível identificar também tentativa recente de alargamento da trilha que dá acesso ao referido rio.

Figuras 07 e 08 – Acúmulo de pedras e alargamento da trilha próxima ao rio Garcia, no Distrito de Itatiaia. Fotos da vistoria.

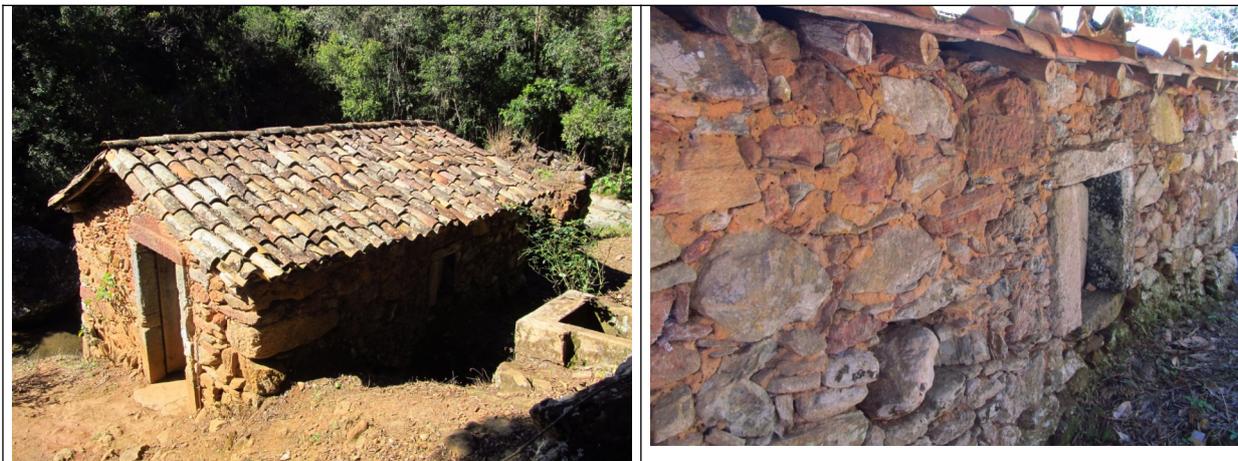
O moinho existente às margens do rio Garcia, que ainda se encontra em funcionamento, não se trata de uma ocorrência arqueológica isolada. Em seu entorno é possível identificar, pelo menos, uma barragem e um canal, além de ruínas de duas outras edificações também construídas em pedras.

Figuras 09 e 10 – Moinho localizado às margens do rio Garcia, no Distrito de Itatiaia, no entorno do Parque Estadual da Serra de Ouro Branco, e detalhe de uma de suas paredes laterais. Fotos da vistoria.

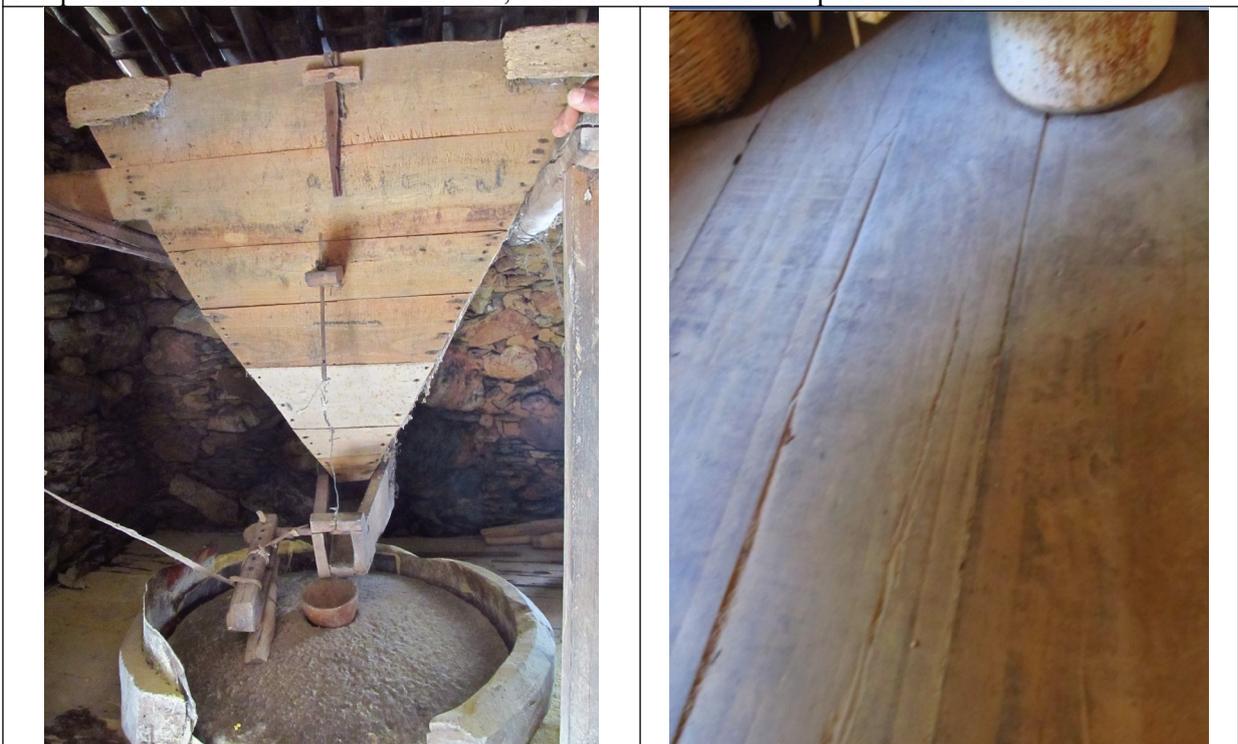
Figuras 11 e 12 – Imagens internas do moinho localizado às margens do rio Garcia, no Distrito de Itatiaia. Fotos da vistoria.

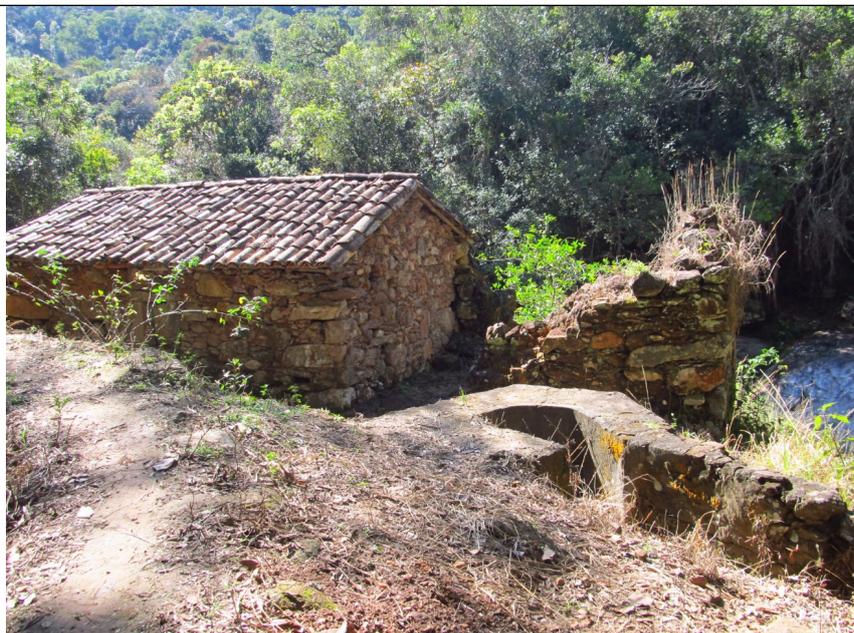
Figura 13 – Conjunto arqueológico, às margens do rio Garcia, no Distrito de Itatiaia. Fotos da vistoria.

Segundo informações obtidas na data da vistoria, o local é freqüentado por moradores e turistas, sobretudo aos fins de semana. Apesar da utilização da área como local de lazer, o conjunto apresenta-se, de modo geral, bem preservado.

Desse modo, recomenda-se que o conjunto arqueológico em questão seja cadastrado junto ao IPHAN para fins de proteção.

- **Maior fiscalização e vigilância na área, a fim de evitar ações nocivas ao patrimônio arqueológico, tais como retirada de pedras das ruínas, pichações, fogueiras e acúmulo de lixo.**
- **Desenvolvimento de ações de educação patrimonial com a comunidade e com os turistas que frequentam a área, para que possam conhecer e se apropriar de forma consciente e sustentável do patrimônio arqueológico da região.**

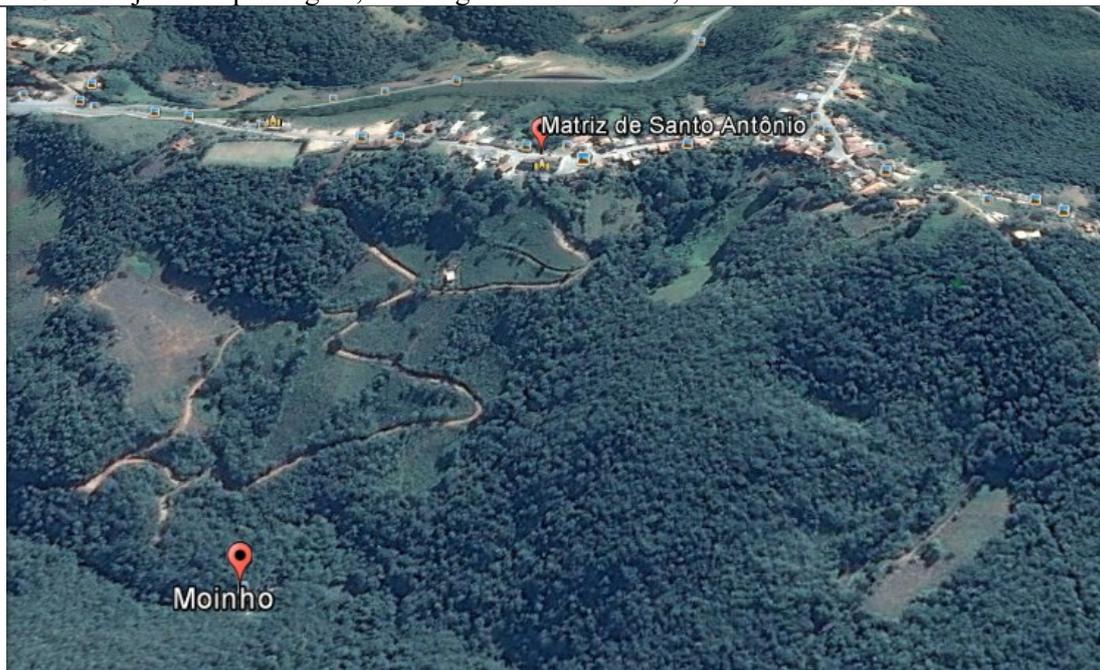
Figura 14 – Imagem coletada no software *GoogleEarth*, com a indicação da Igreja Matriz de Santo Antônio em Itatiaia e do moinho às margens do rio Garcia. Fonte: GOOGLEEARTH,2013. Data da imagem: 07/05/2013.

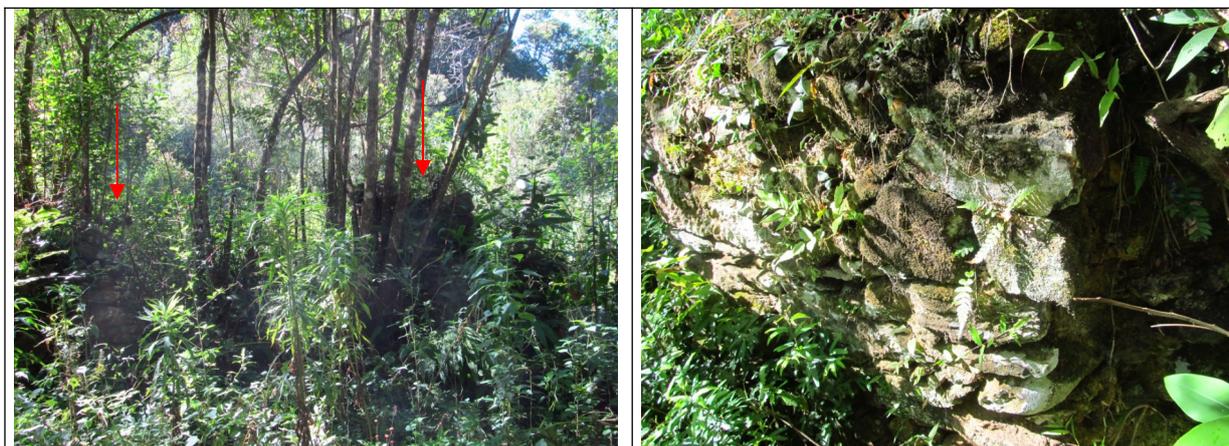
dois moinhos que seriam mais recentes do que o que está ativo. Um deles correspondia às ruínas adjacentes ao moinho em atividade. O outro moinho, do qual também é possível identificar estruturas de pedras remanescentes, ficava a poucos metros do conjunto principal.

Figuras 17 e 18 – Estruturas remanescentes de antigo moinho, às margens do rio Garcia, no Distrito de Itatiaia. Fotos da vistoria.

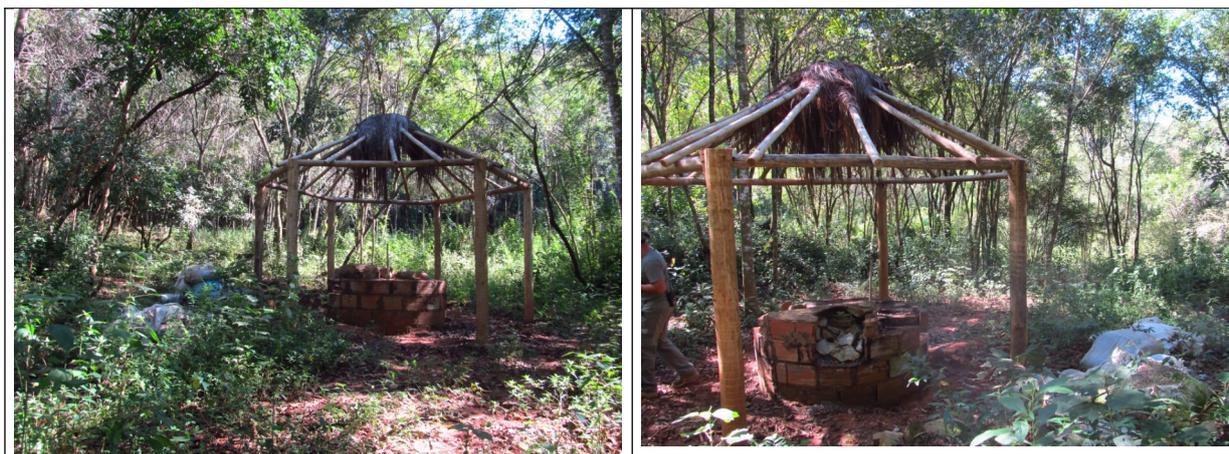
Verificou-se que a construção do quiosque, objeto da denúncia que originou este procedimento, trata-se de uma intervenção que impactou negativamente o conjunto arqueológico, não apenas sob o ponto de vista paisagístico, mas, sobretudo, em relação à integridade das estruturas. Verificou-se que algumas pedras utilizadas na construção do quiosque podem ter sido retiradas das ruínas existentes na área.

Figuras 19 e 20 – Quiosque construído próximo a estruturas arqueológicas no Distrito de Itatiaia. Fotos da vistoria.

Recomenda-se também que a proprietária da área onde ocorreram as intervenções proceda à demolição do quiosque, com a retirada de todos os materiais remanescentes da obra ainda presentes no local.

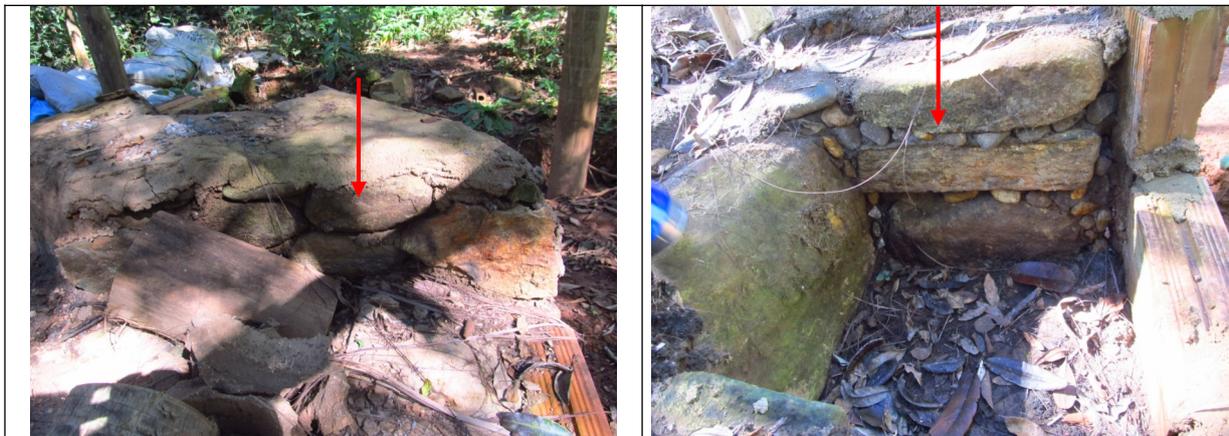
Figuras 21 e 22 – Pedras que podem ter sido retiradas de ruínas para construção do quiosque. Fotos da vistoria.

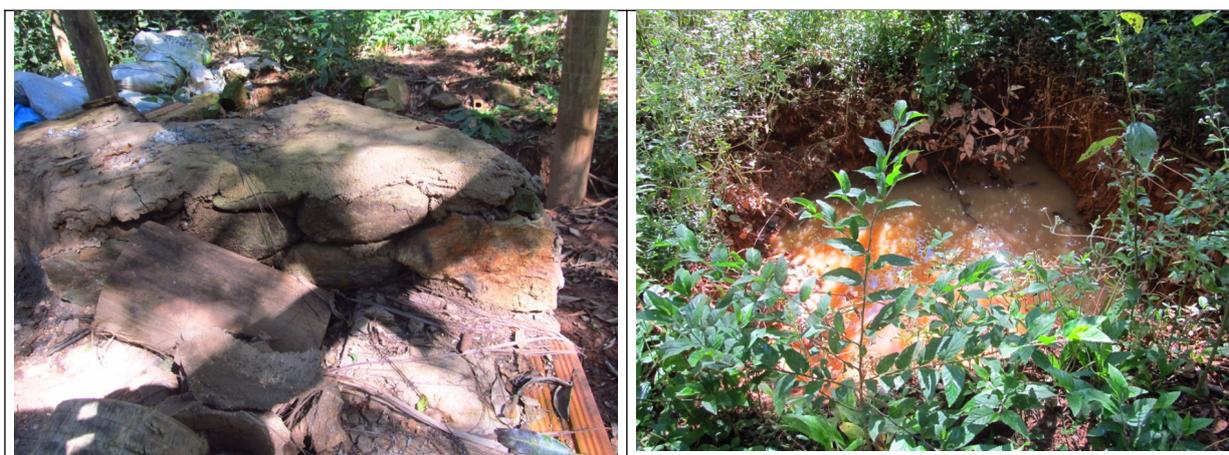
Nas proximidades do quiosque, verificou-se a permanência de entulhos decorrentes das obras de construção e a existência de uma abertura no terreno, provavelmente associada à obra.

Figuras 23 e 24 – Entulhos decorrentes das obras do quiosque e abertura identificada no terreno. Fotos da vistoria.

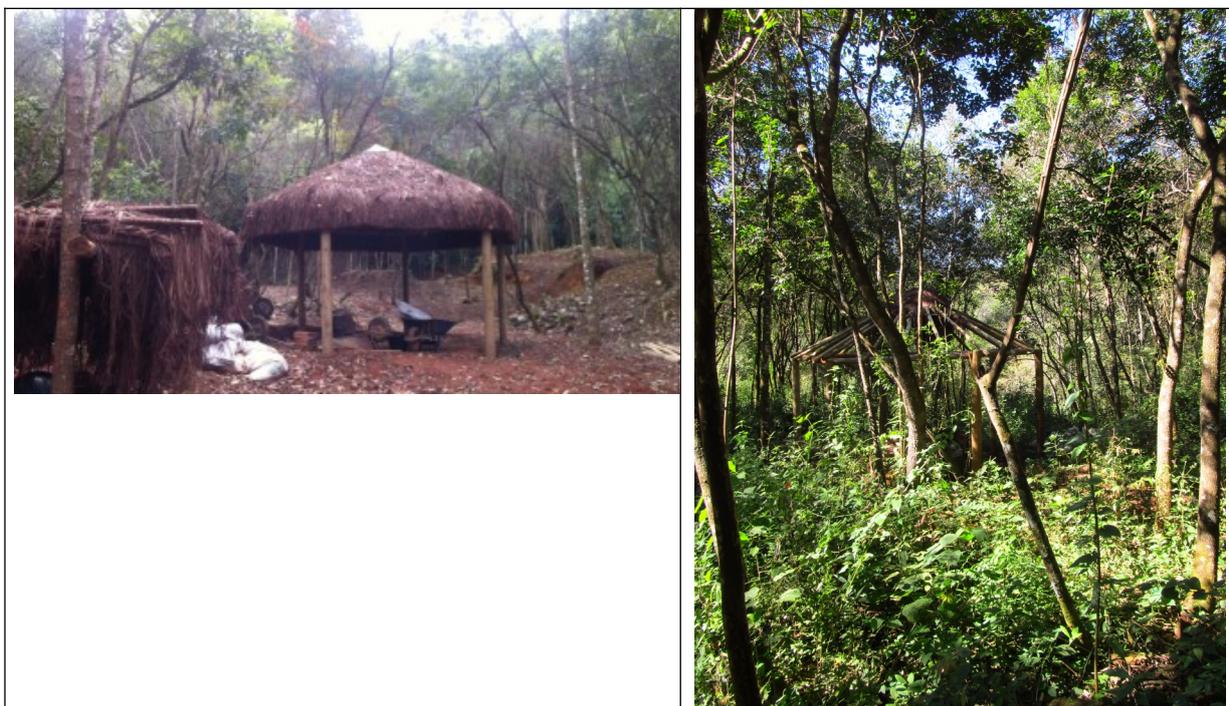
Tendo como base as imagens encaminhadas a esta Promotoria na época da realização da construção do quiosque, constatou-se que a vegetação do local já foi bastante recomposta.

Figuras 25 e 26 – Imagens do quiosque em outubro de 2014 e imagem atual com a vegetação já recomposta em seu entorno. Fonte: Fotos encaminhadas a esta Promotoria em 2014 e foto da vistoria.

O estágio de recomposição da mata e o estado de abandono em que o quiosque se encontra, inclusive, sem cobertura, permitiram concluir que a intervenção foi totalmente paralisada.
