LAUDO TÉCNICO N ° 09/ 2016

Este laudo técnico tem como objetivo analisar o valor cultural da **ponte próxima à Fazenda Pé do Morro** e seu estado de conservação, bem como propor medidas para a proteção e gestão deste patrimônio arqueológico.

4.1 – Ponte próxima à Fazenda Pé do Morro

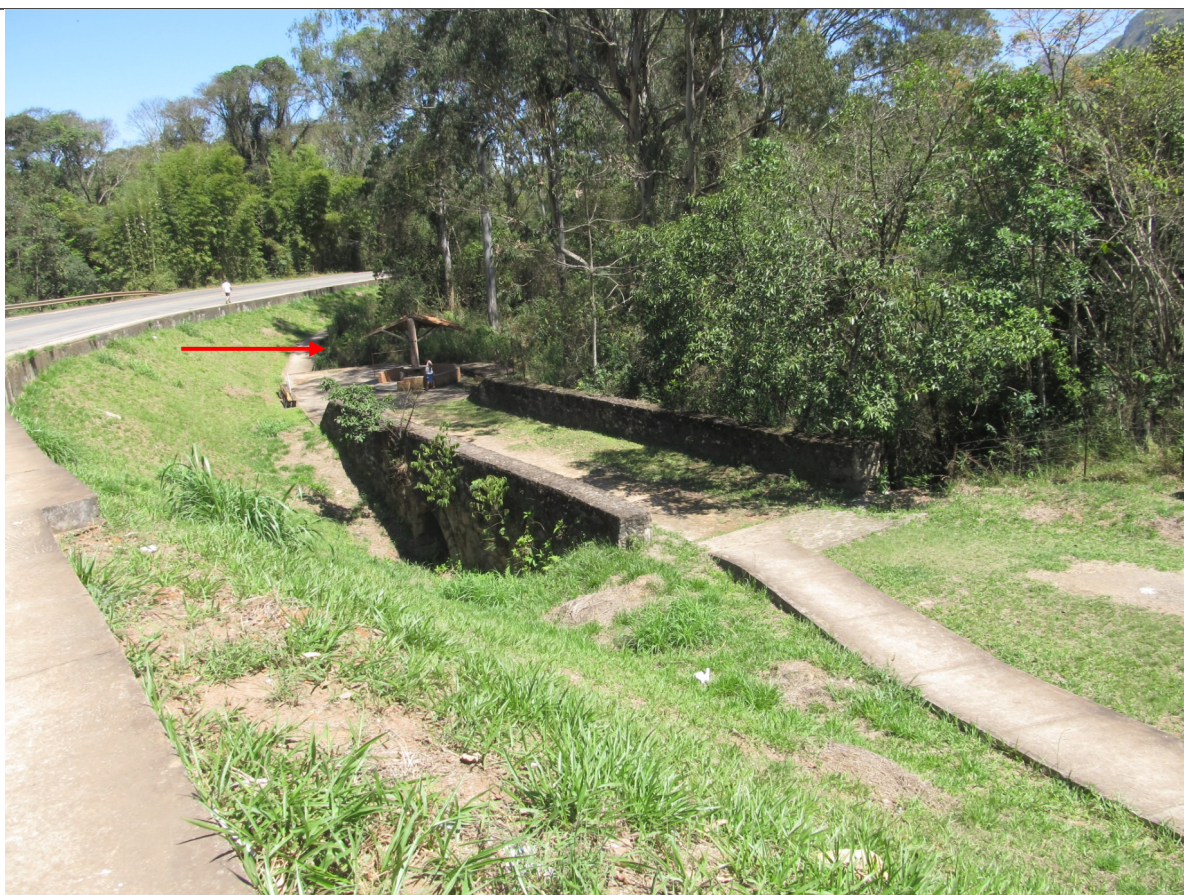
Verificou-se que o entorno da estrutura apresenta intervenções descaracterizantes (piso intertravado, quiosque) inseridas, ao que tudo indica, para estimular a visitação.

Figura 05–Ponte próxima à Fazenda Pé do Morro. Assinalado o quiosque implantado no entorno do bem

cultural.

Por todo o exposto, sugere-se a proteção da Ponte de Pedra I ou Ponte Pé do Morro por meio do tombamento municipal. O Poder Público, através desta medida, estará contribuindo para assegurar a proteção deste importante patrimônio que se insere no universo dos bens culturais relevantes do município de Ouro Branco e da Estrada Real.

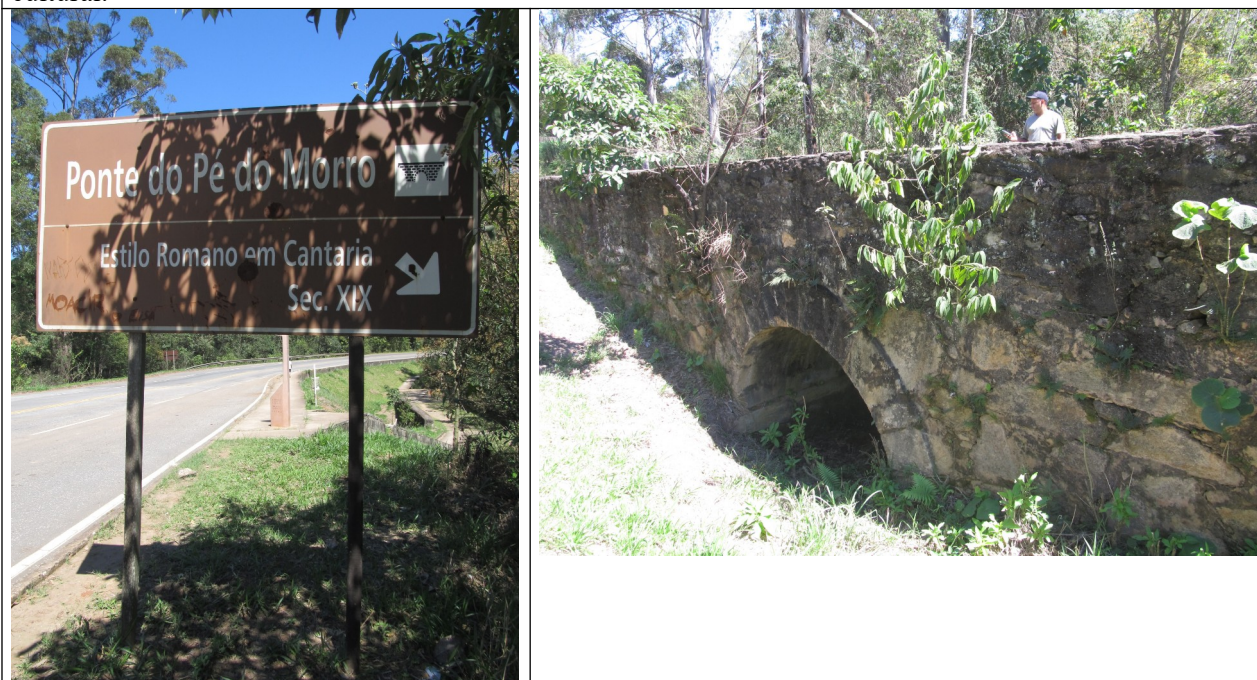
Há sinalização indicativa do bem cultural no leito da estrada.

Figuras 06 e 07 – Sinalização indicativa da Ponte do Pé do Morro e detalhe da estrutura na 2ª imagem.

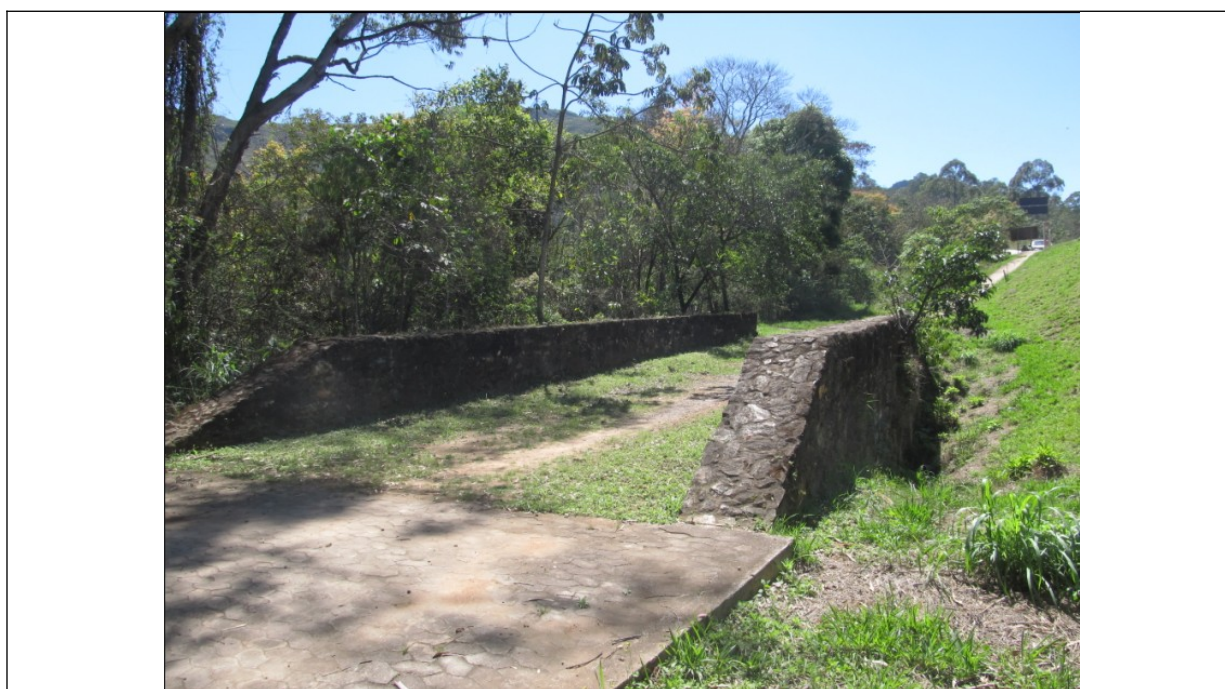
Figura 08- Ponte próxima à Fazenda Pé do Morro, com destaque para o piso intertravado implantado

no entorno do bem cultural.

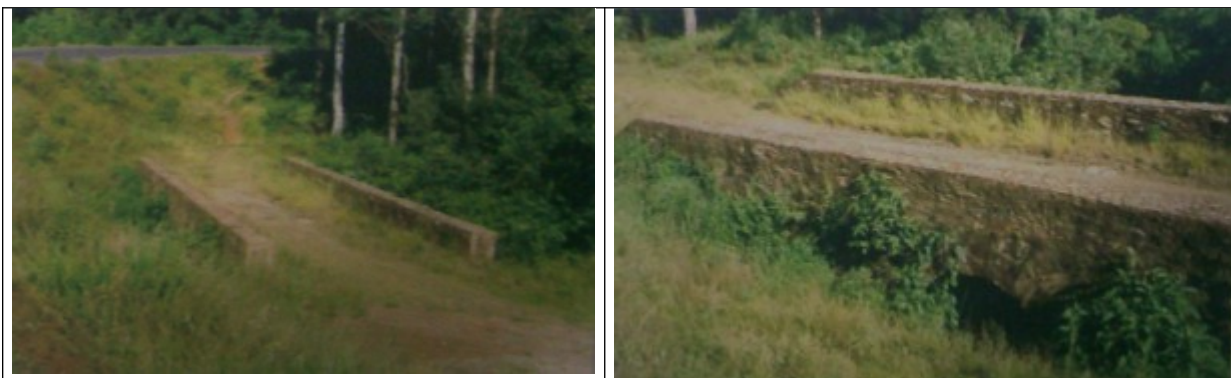
Por meio de pesquisas realizadas na Diretoria de Promoção do IEPHA, verificou-se que a ponte próxima à Fazenda Pé do Morro foi inventariada pelo município de Ouro Branco em 2003, com a designação de Ponte de Pedra I. As fotografias da ficha de inventário do bem cultural mostram um entorno com poucas intervenções. O quiosque e o piso intertravado ainda não haviam sido implantados.

Figuras 09 e 10- Ponte próxima à Fazenda Pé do Morro ou Ponte de Pedra I, inventariada pelo município de Ouro Branco em 2003. Fonte: Ficha de Inventário do bem cultural pesquisada no IEPHA.
