**Promotoria Estadual de Defesa do Patrimônio Cultural e Turístico**

**LAUDO DE VISTORIA nº 30/2015**

Este laudo técnico tem como finalidade verificar a regularidade da intervenção em imóvel de presumido valor cultural, localizado na rua 13 de maio nº 579, no centro de cidade.

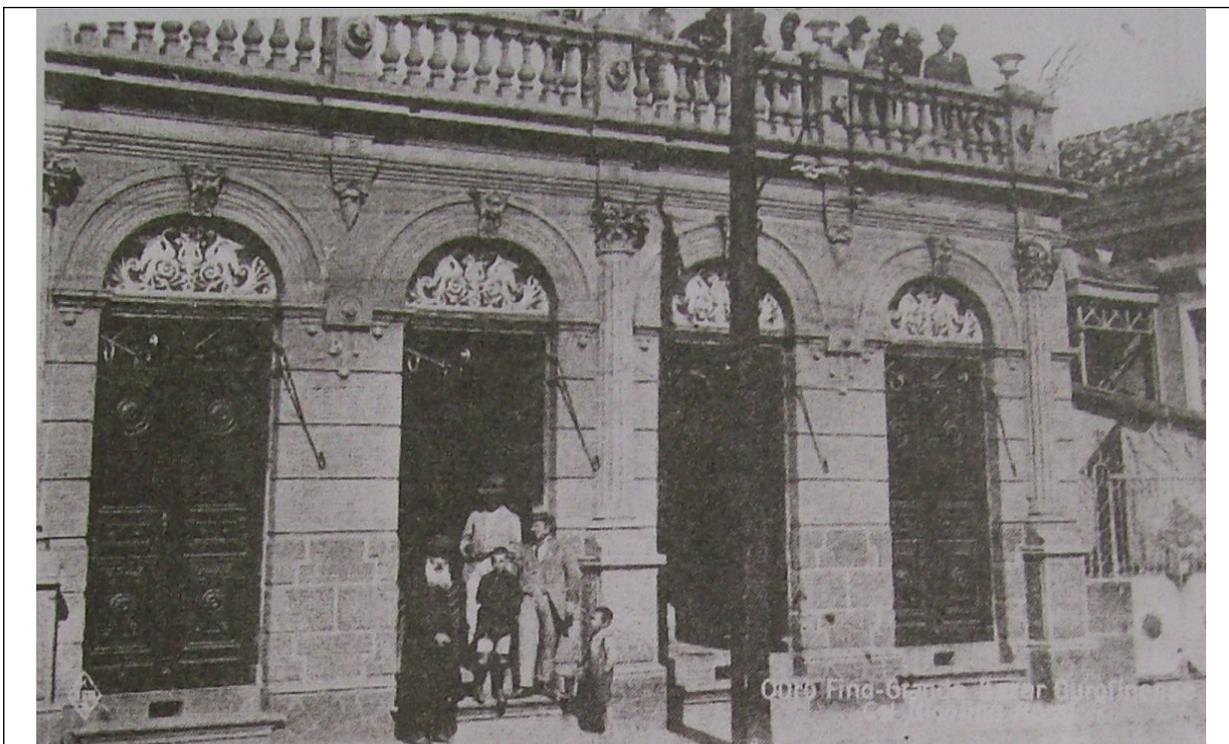
O imóvel foi construído em 1917 pelo coronel Nicolino Rossi e é conhecido como “Grande Bazar Ouro-finense” ou ainda “Bazar Combate”.

Figura 03 – Imagem antiga da Edificação da rua 13 de maio nº 597, conhecida como “Grande Bazar Ouro-finense”, de propriedade do Coronel Nicolino Rossi, que se encontra na porta juntamente com o “velho” Rossi. Fonte: ROSSI, João B. P. O “velho” Rossi: a integração de uma família no Brasil. São Paulo: Companhia Editora Nacional, 1988, p. 123.

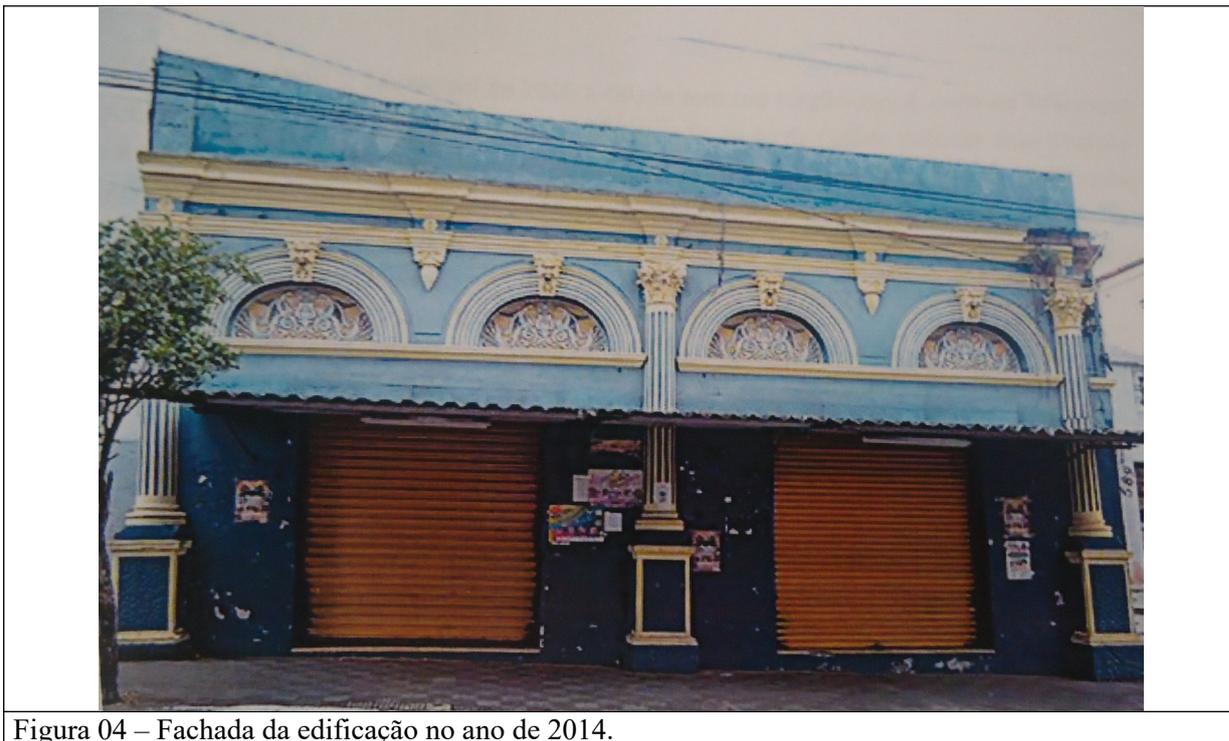
Em janeiro de 2000, quando o imóvel ainda era de propriedade do Clube Éden, a balastrada foi retirada e no lugar dela foi erguido um muro de blocos de cimento, que se encontrava grosseiramente rebocado. Segundo a diretoria do Éden Clube, essa obra foi necessária por motivo de impermeabilização do piso do terraço e também por vários balaústres se encontrarem danificados.

Em data não conhecida foram removidas as portas originais, foram alterados os vãos das portas e foi instalada uma cobertura de telhas de folha de flandres sobre as portas da entrada.

Figura 04 – Fachada da edificação no ano de 2014.

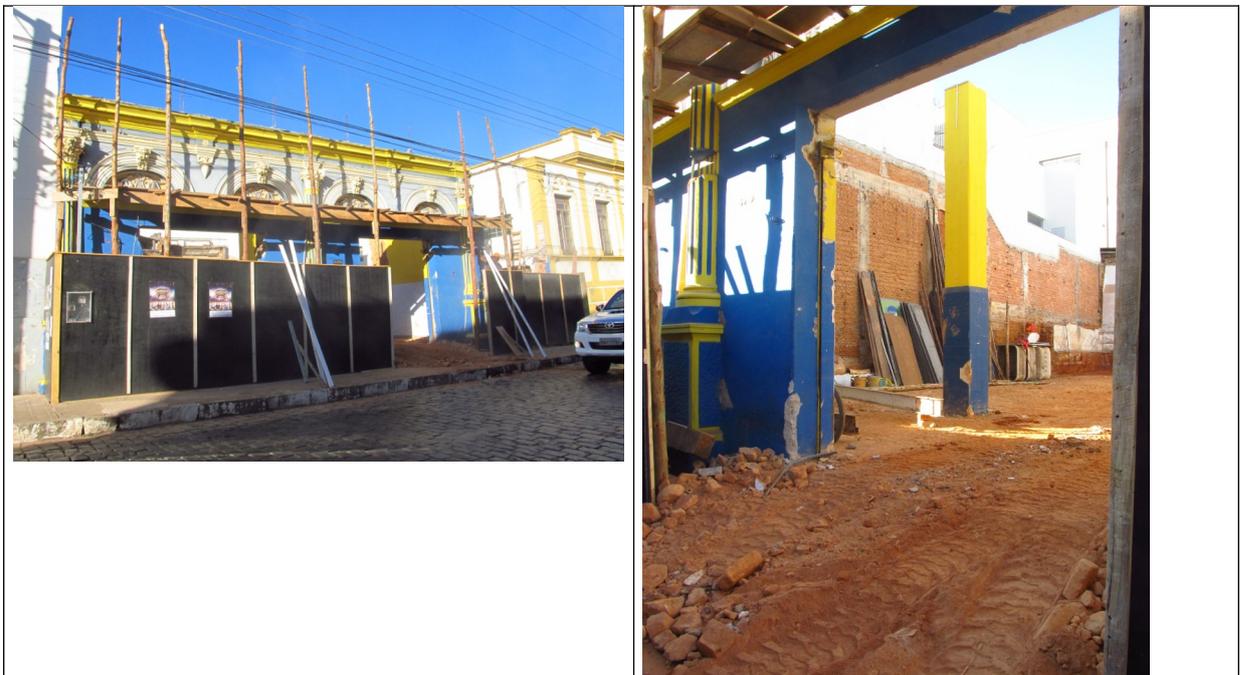
Na data da vistoria verificou-se que o imóvel já se encontrava cercado por tapumes e todo o interior já havia sido demolido. A pequena loja anteriormente existente entre o Éden Clube e a edificação em análise já havia sido totalmente demolida. Pelo local circulavam tratores e caminhões que retiravam o entulho resultante da demolição e terra. Não foi verificada a existência de placa de obra informando sobre a regularidade da obra perante a prefeitura e aos Conselhos de Classe responsáveis pela fiscalização da mesma (CREA e CAU).

Figuras 05 e 06 – Situação do imóvel na data da vistoria.

Entretanto, verifica-se que já ocorreu a demolição de toda a parte interna do imóvel, permanecendo no local apenas a fachada frontal.

- Recomenda-se, antes de se iniciar as obras da nova edificação, o escoramento da alvenaria original remanescente e a execução, por parte do empreendedor, de vistoria cautelar em todos os imóveis integrantes do acervo cultural do município existentes nas proximidades do empreendimento, por um engenheiro civil ou arquiteto, preferencialmente com especialização em perícias de engenharia. Ela tem como objetivo mostrar o estado dos imóveis antes do início das obras no imóvel vizinho, por meio da verificação de suas características construtivas, conservação e explicitação de defeitos ou vícios construtivos até aquela data, sendo útil para comprovar se a ocorrência de um dano se deu no decorrer da obra no imóvel vizinho ou se o problema já existia antes do início da mesma.

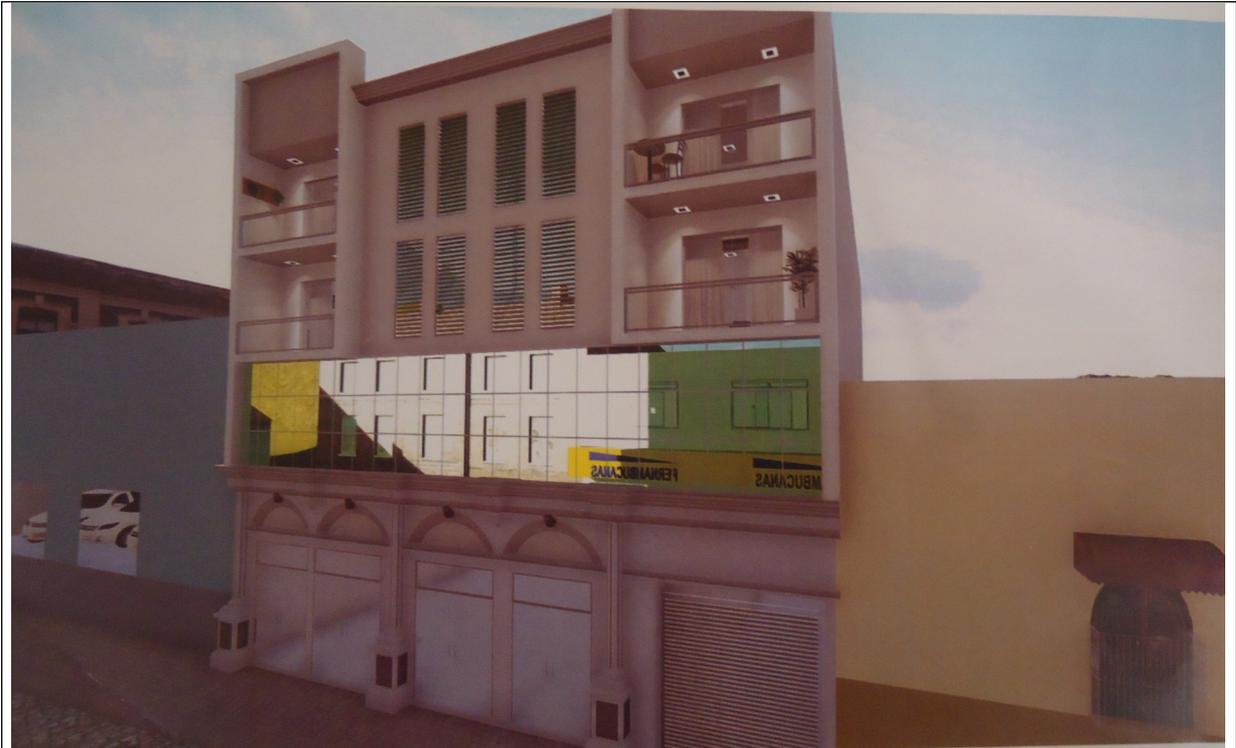
Foi entregue na Promotoria local uma imagem tridimensional ilustrando a construção que se pretende erguer no local. Em análise à imagem, podemos afirmar que se trata de edificação de 4 pavimentos (térreo mais três pavimentos), aparentemente de uso misto (comercial no pavimento térreo e primeiro pavimento e residencial nos demais). Verificou-se que se propõe a preservação do trecho original existente no pavimento térreo, com alteração na distribuição dos vãos, e incorporação em projeto do terreno lateral entre o imóvel em análise e o Éden Clube. O autor do projeto utiliza-se da pele de vidro espelhado no primeiro pavimento, para fazer a transição entre o antigo e o novo, entretanto, não há diferenciação de volume entre o trecho original e o que se pretende construir, inclusive no pavimento térreo, o que dificulta a leitura das camadas históricas.

Figura 07 - Imagem tridimensional ilustrando a construção que se pretende erguer no local.

Para possibilitar um melhor entendimento e distinção das camadas históricas, recomenda-se a diferenciação de volume entre o trecho original e o que se pretende construir, inclusive no pavimento térreo, que pode ser alcançado com o recuo em pelo menos 3 metros dos novos trechos em relação à fachada antiga original construída no alinhamento. Propõe-se que sejam resgatadas as dimensões dos antigos vãos, conforme verificado na imagem antiga, cujas ombreiras devem se estender até a cimalha superior, podendo ser utilizado como vedação o vidro, para favorecer o uso comercial pretendido. Todos os elementos ornamentais ainda existentes devem ser preservados. Os elementos ornamentais que não existem mais devem ser recuperados, seguindo o padrão existente nas imagens antigas (balaustrada da platibanda, frisos e imitações de pedra nas alvenarias laterais às portas, etc).

Recomenda-se que não seja utilizado o vidro reflexivo (espelhado). As novas inserções não devem chamar atenção para si, o destaque deverá ser dado à antiga edificação, cuja fachada original deverá ser totalmente resgatada / recuperada.

Não deverá ser permitida a instalação de toldos e os engenhos publicitários não devem obstruir vãos ou elementos decorativos da edificação.

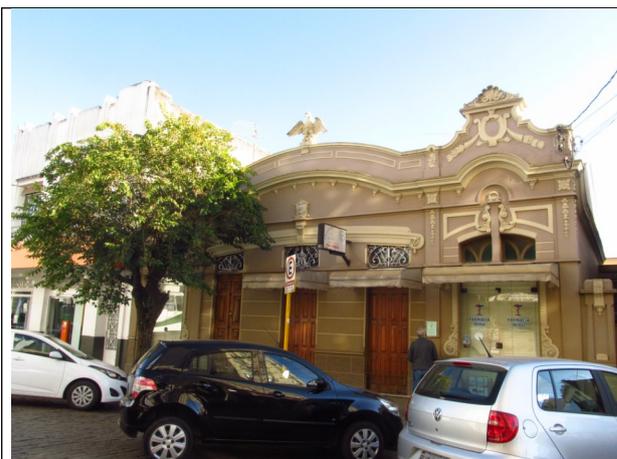
Figura 08 – Farmácia Rossi.

Na data da vistoria, verificou-se que na rua 13 de maio ainda encontram-se preservadas algumas edificações históricas entre as quais destacamos o prédio do Éden Clube e da Farmácia Rossi, ambos inventariados pelo município e no entorno imediato da edificação em análise; e o edifício Zamot e o prédio de n° 538, constantes na lista de bens a serem inventariados. Trata-se de um conjunto composto por vários edifícios representantes do estilo eclético e art déco, cuja altimetria dominante é de dois pavimentos.
