## NOTA TÉCNICA Nº 09/2020

1. **Objeto:** Patrimônio Cultural do Distrito de Antônio Pereira.
2. **Município:** Ouro Preto.
3. **Objetivo:** Realizar levantamento preliminar dos bens culturais existentes no Distrito de Antônio Pereira, bem como verificar se há possibilidade de serem negativamente impactados na hipótese de rompimento da Barragem Doutor, de propriedade da empresa Vale.
4. **Considerações preliminares:**

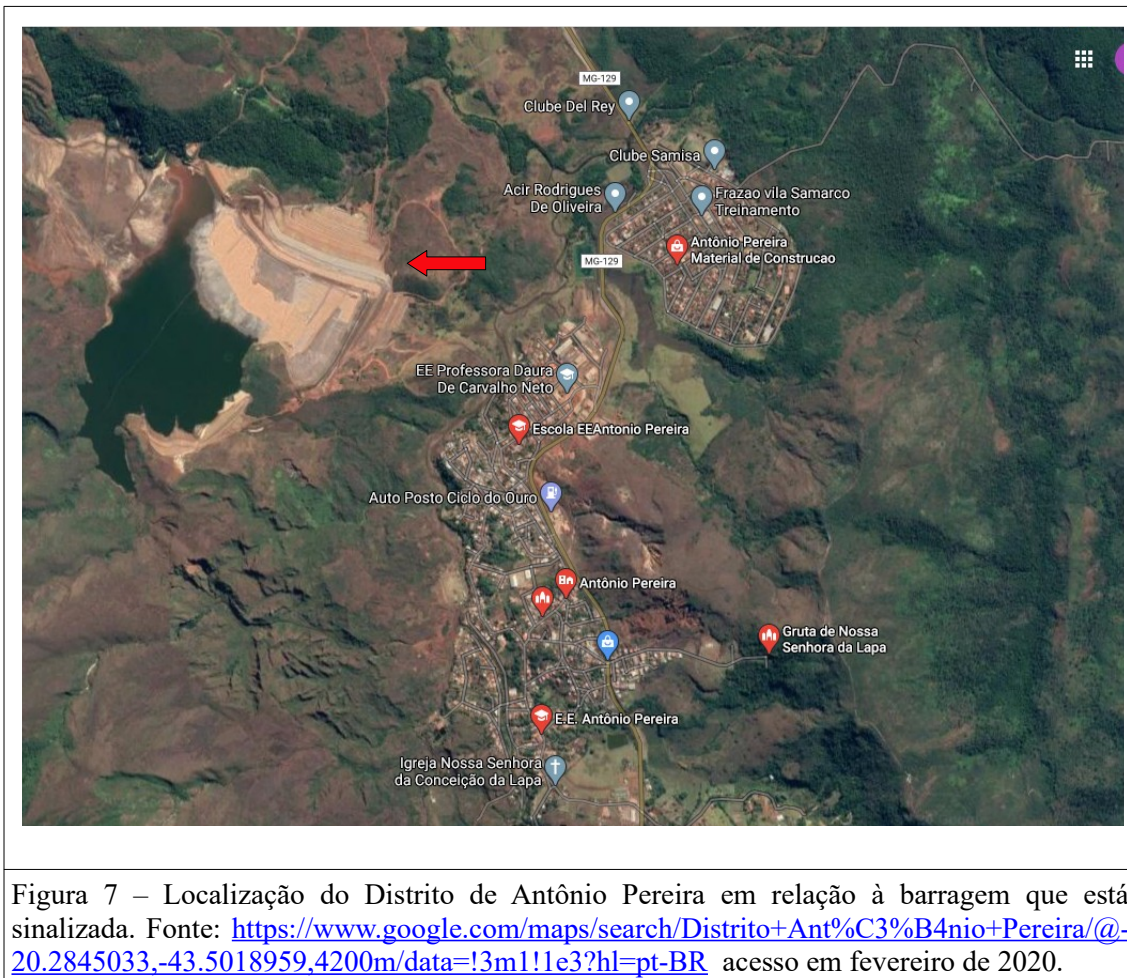
Figura 7 – Localização do Distrito de Antônio Pereira em relação à barragem que está sinalizada. Fonte: <https://www.google.com/maps/search/Distrito+Ant%C3%B4nio+Pereira/@-20.2845033,-43.5018959,4200m/data=!3m1!1e3?hl=pt-BR> acesso em fevereiro de 2020.

Inicialmente procurou-se compreender a proximidade do Distrito com a barragem, o que foi verificado por intermédio do googlemaps (imagem a seguir).
