**LAUDO TÉCNICO Nº 45/2015**

Conforme solicitação da 4ª Promotoria de Justiça da Comarca de Ouro Preto, foi realizada no dia 04/12/2014 vistoria técnica na rua Pandiá Calógeras, na cidade de Ouro Preto – MG, pela arquiteta Andréa Lanna Mendes Novais, analista do Ministério Público.

O objetivo da vistoria e deste laudo é avaliar a regularidade e a possível descaracterização causada pelo asfaltamento desta via, a fim de instruir o Inquérito Civil nº MPMG 0461.13.000226-8.

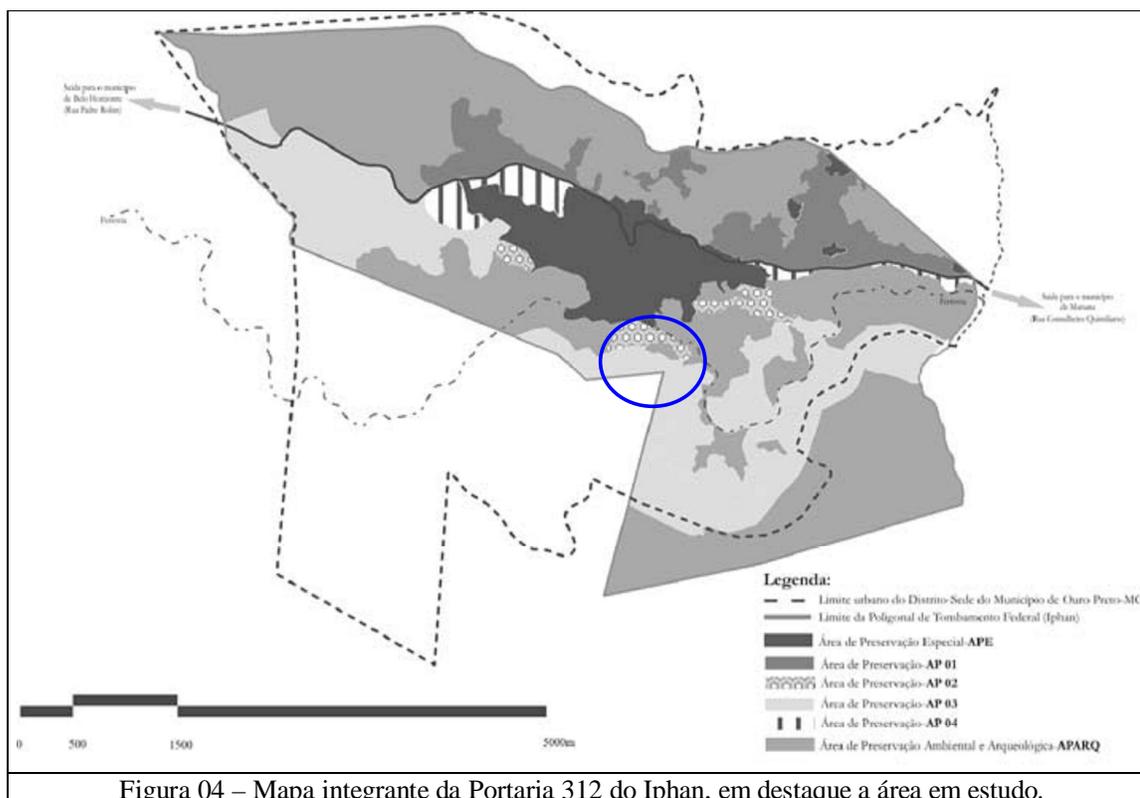
**Em análise ao mapa integrante da Portaria 312 do Iphan, verifica-se que parte da rua Pandiá Calógeras encontra-se inserida na poligonal de tombamento federal, em AP 02 e AP 03, estando o restante da via em área externa ao perímetro de proteção federal. Segundo a Portaria 312/2010:**

Figura 04 – Mapa integrante da Portaria 312 do Iphan, em destaque a área em estudo.

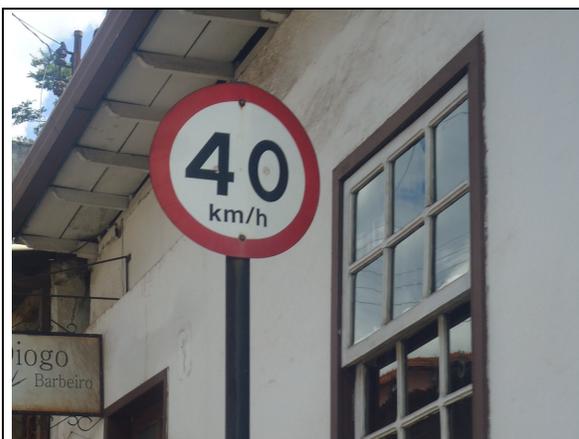
Os veículos trafegam pelo local em alta velocidade. Há poucas placas de trânsito limitando a velocidade em 40 km por hora, existentes somente no trecho de subida e inexistentes na descida e, na maior parte das vezes, o limite imposto não é respeitado. No trecho íngreme não foi verificada a existência de faixas de pedestres e redutores de velocidade. Há apenas uma passagem em nível no trecho plano, existente junto a uma escola, devidamente sinalizada.

Figura 06 – Sinalização com o limite máximo de velocidade na via.

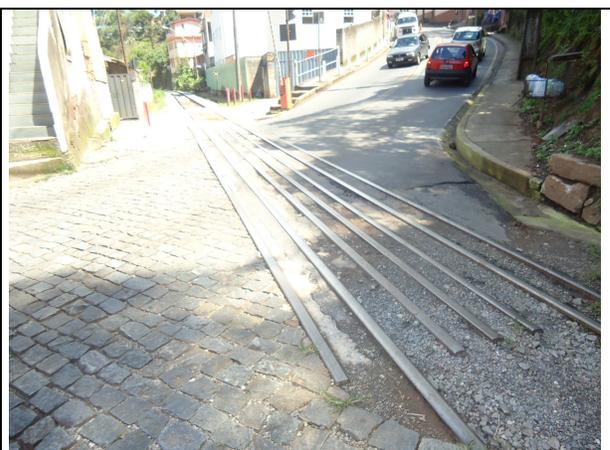
Em 04/12/2014, em vistoria ao local, verificou-se que a rua Pandiá Calógeras recebeu pavimentação asfáltica sobre a antiga pavimentação em pedras, após a transposição da linha férrea.

Figura 07 – Transição entre a pavimentação em pedra e asfalto, definida pela linha férrea..

**inicial da rua Pandiá Calógeras, extrapolando o trecho autorizado. Diante disso e considerando que o calçamento poliédrico preexistente é mais adequado à preservação da ambiência do Conjunto Arquitetônico e Urbanístico de Ouro Preto, o Iphan solicitou providências da Secretaria Municipal de Obras e de Urbanismo de Ouro Preto no sentido de reverter a intervenção irregular.**

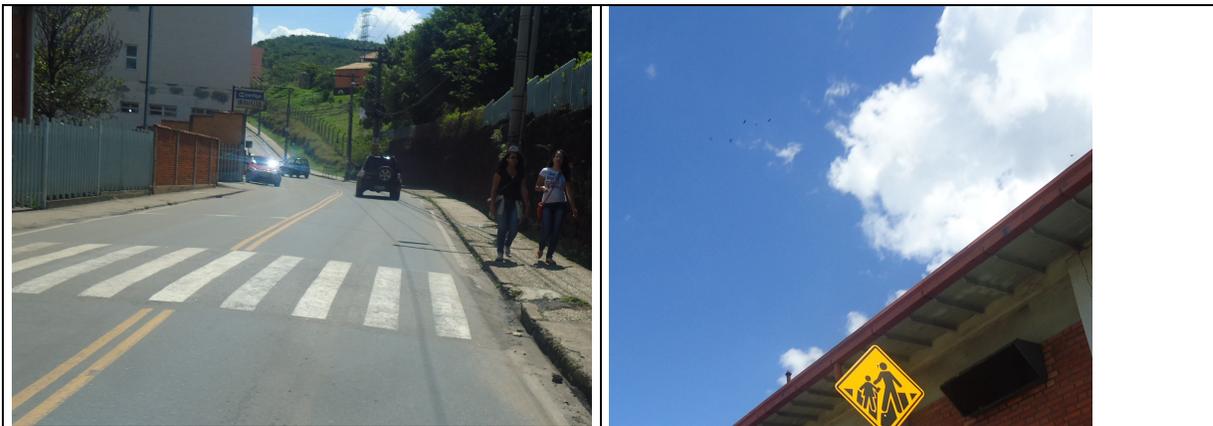
Figuras 08 e 09 - Passagem em nível no trecho plano, existente junto a uma escola, devidamente sinalizada.

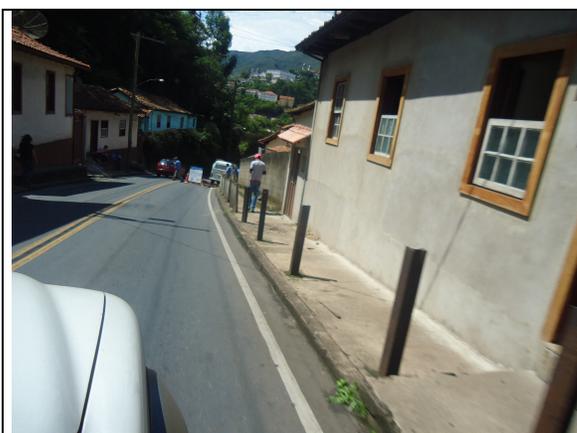
Figura 10 – Balizas em frente aos imóveis.

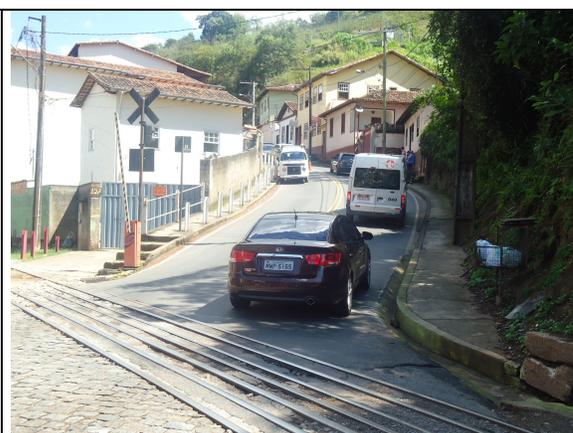
Trata-se de uma via bastante íngreme e sinuosa, com usos diversos ao longo da mesma, que apresenta grande movimento de veículos em mão dupla, inclusive de carga e transporte coletivo. É a principal via de ligação entre o Centro Histórico e o bairro Bauxita, que conta com a presença de Zonas de adensamento populacional e educacional, configurando-se como um dos principais vetores de crescimento e urbanização do município, especialmente devido a presença do Campus da UFOP. As calçadas para pedestres são estreitas e irregulares. Nos trechos em curva, verificou-se a presença de balizas metálicas, o que denuncia a ocorrência de acidentes no local. Não foi verificada a execução de canaletas para drenagem de água.

Figura 11 – Grande circulação de veículos pelo local.

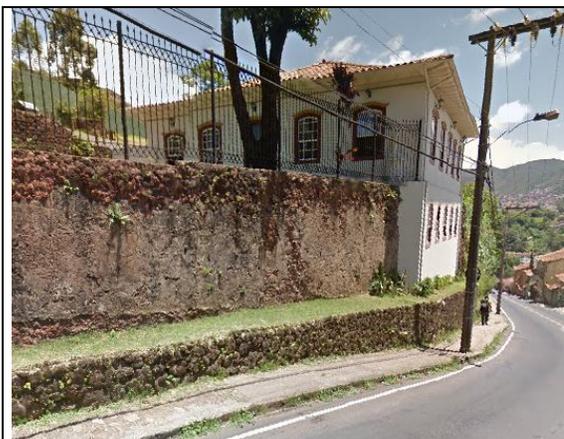
Figura 12 – Quinta dos Barões

Em vistoria ao local verificou-se que ao longo da via há bens de interesse cultural como a Quinta dos Barões, classificada como bem de interesse cultural pela Portaria 312/2010 do Iphan, e as ruínas da antiga “Casa de Pedra” ou “Chácara do Gambá”.
