NOTA TÉCNICA Nº 50/ 2018

PAAF nº 0024.18.011256-7

1. Objeto: Capela de Santana, da localidade de Chapada (subdistrito de Lavras Novas).

4. Objetivo: Análise técnica do atual posicionamento das estruturas instaladas (antena e cabine telefônica) próximas a Capela de Santana.

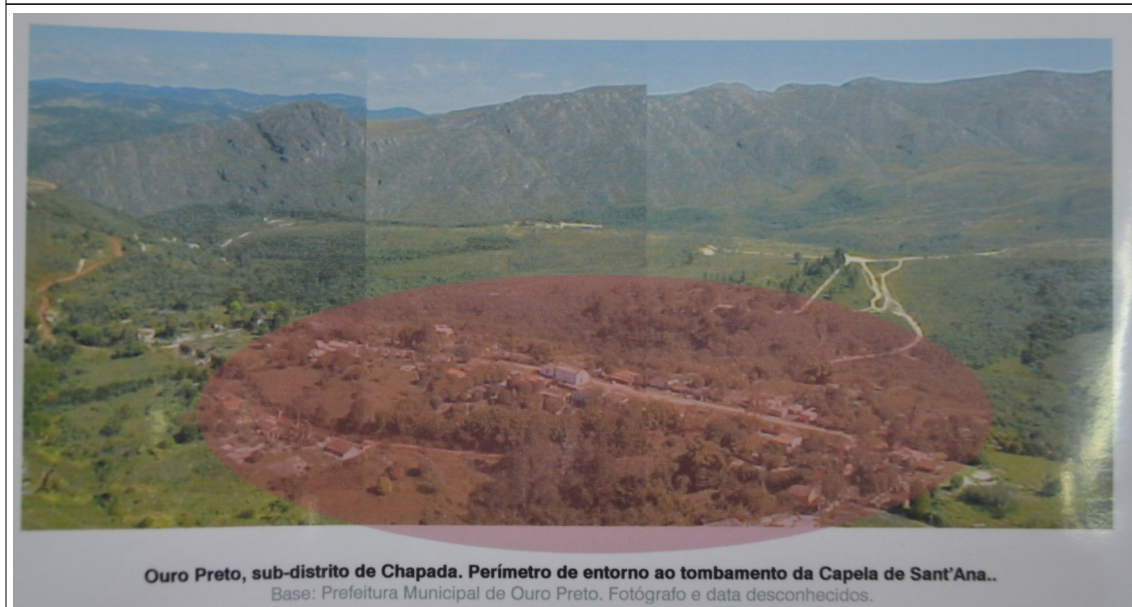
Figura 4 – Visada geral do perímetro de entorno ao tombamento do bem. Fonte: Dossiê de Tombamento da Capela de Santana, 2006.

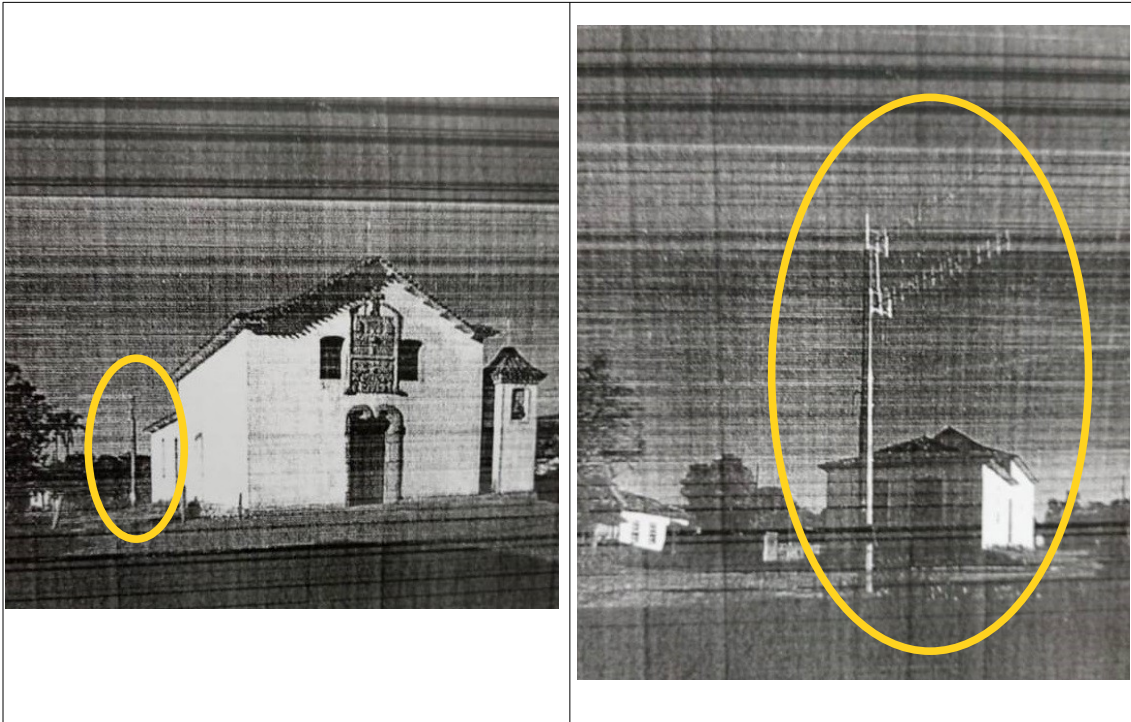
As fotos encaminhadas anexas à denúncia, realizada em 15 de junho de 2015, junto à ouvidoria do MPMG, evidenciam a instalação da antena na parte posterior da Capela de Santana, interferindo negativamente no perímetro de entorno do bem. A Autorização para

Figuras 5 e 6 - Capela de Santana com antena instalada em sua parte posterior. Fonte: Denúncia encaminhada ao Ministério Público através da ouvidoria.

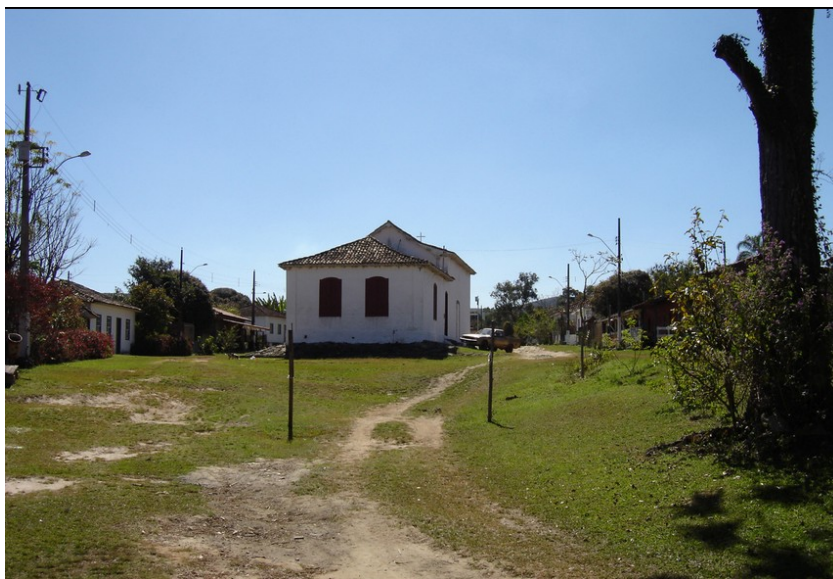
Figura 7 - Parte posterior da Capela de Santana sem a presença da antena. Foto de 2004. Fonte: <http://memoriaarquitectura.com.br/projetos/tombamento-da-capela-de-santana-chapada-ouro-preto-mg/>. Acesso 27-09-2018.

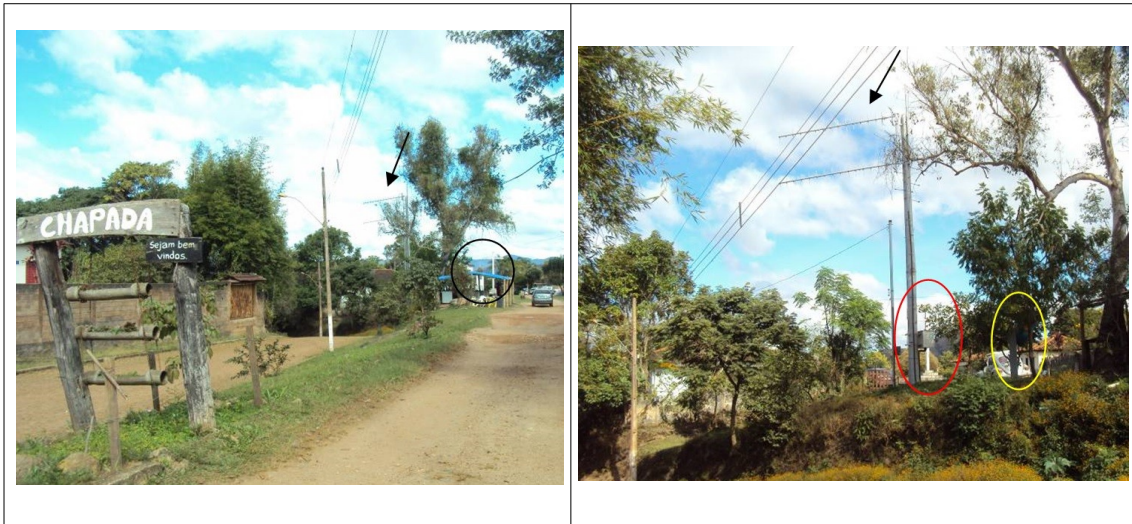
O Relatório Fotográfico, elaborado pela Prefeitura de Ouro Preto em 24 de maio de 2017, destacou que a antena foi realocada para ponto mais distante da Capela e que fica encoberta parcialmente pela vegetação. A realocação foi feita para a bifurcação da entrada do subdistrito, minimizando consideravelmente a interferência na leitura do conjunto de edificações onde se localiza a Capela.

Figuras 8 e 9 - Imagens do local onde a antena foi realocada, próxima da Capela de Santana. Fonte: Relatório Fotográfico 004/17, Prefeitura de Ouro Preto, 2017. Detalhe: Na figura 8 encontra-se circulado o local da Capela de Santana, ao fundo, e destacada com uma seta a antena. Na figura 9 a antena está destacada com uma seta, a cabine telefônica está circulado de amarelo e o Cruzeiro edificado circulado de vermelho.

Segundo o Relatório Fotográfico 004/17, elaborado pela Secretaria Municipal de Cultura e Patrimônio de Ouro Preto, houve realocação da antena e do telefone público para local fora do perímetro de tombamento, o que teria minimizado consideravelmente a interferência na leitura do conjunto de edificações onde se localiza a Capela de Santana. A realocação, juntamente com a existência de vegetação no local, permitiu a convivência aceitável da antena com o patrimônio cultural.

No entanto, como as estruturas continuam implantadas no perímetro de entorno do bem cultural, é necessário que o COMPATRI seja consultado sobre a intervenção. Ainda que as intervenções sejam pouco agressivas à ambiência do bem tombado, não se pode prescindir da autorização dos órgãos responsáveis pelo tombamento para sua realização.

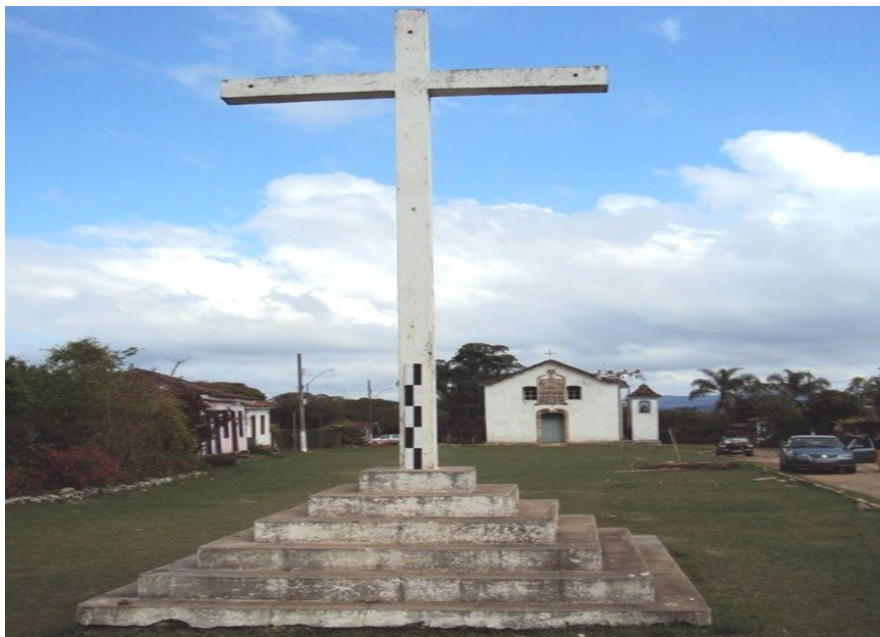
Figura 10 – Visada frontal da Capela de Santana e do Cruzeiro Edificado, sem interferência aparente de antena e cabine fotográfica. Fonte: Relatório Fotográfico 004/17, Prefeitura de Ouro Preto, 2017.
