**Promotoria Estadual de Defesa do Patrimônio Cultural e Turístico**

**NOTA TÉCNICA N° 113/ 2015**

- Localização:** Povoado de Guardas, município de Pará de Minas – Minas Gerais.

- Objetivo:** Proceder à análise acerca do valor cultural da Capela de Santo Antônio.
- Contextualização:** Na data de 03 de junho de 2015, aportou nesta Promotoria de Justiça solicitação de análise do valor cultural e providências para preservação da capela objeto deste trabalho técnico, ao que se procedeu à análise demandada.
- Breve Histórico de Pará de Minas:**

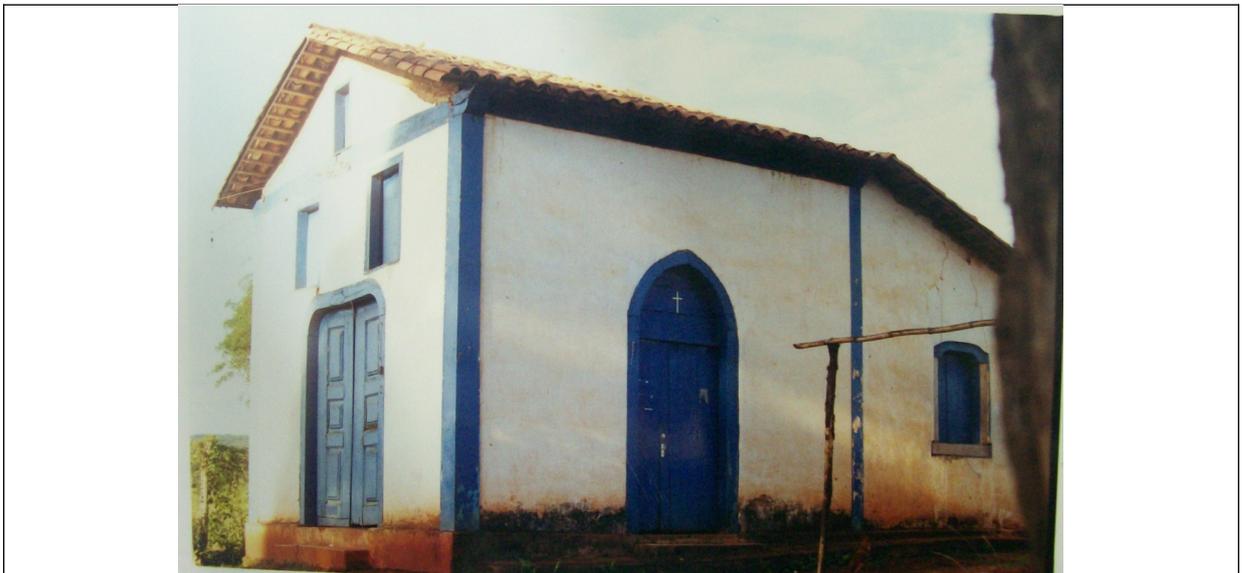
A volumetria é compacta e está marcada pela estrutura aparente de madeira. A cobertura é em duas águas com a utilização de telhas cerâmicas. As alvenarias utilizam sistema construtivo à base de terra. As esquadrias possuem enquadramentos e folhas em madeira maciça. A principal porta de acesso à capela, disposta na fachada frontal, tem almofadas esculpidas nas folhas duplas da porta.

Figura 04 – Registro fotográfico da capela no ano de 2001, quando foi inventariada. Na fotografia pode-se verificar o seu estado de conservação à época. Fonte: Ficha de inventário do bem.

- Que o município de Pará de Minas apresente documento (fotografias e laudo – produzido por profissional habilitado em edificações) acerca do estado de conservação **atual** da Igreja de Santo Antônio. Esse documento deve contemplar a real situação do bem, portanto, ter conteúdo fidedigno. Em sendo constatado que a igreja necessita de restauro, que seja contemplada em um projeto. O projeto de restauro deverá ser elaborado por profissional habilitado, conforme DN 83/2008 do Confea, e deverá ser, previamente, analisado e aprovado pelo Conselho de Patrimônio Cultural local.

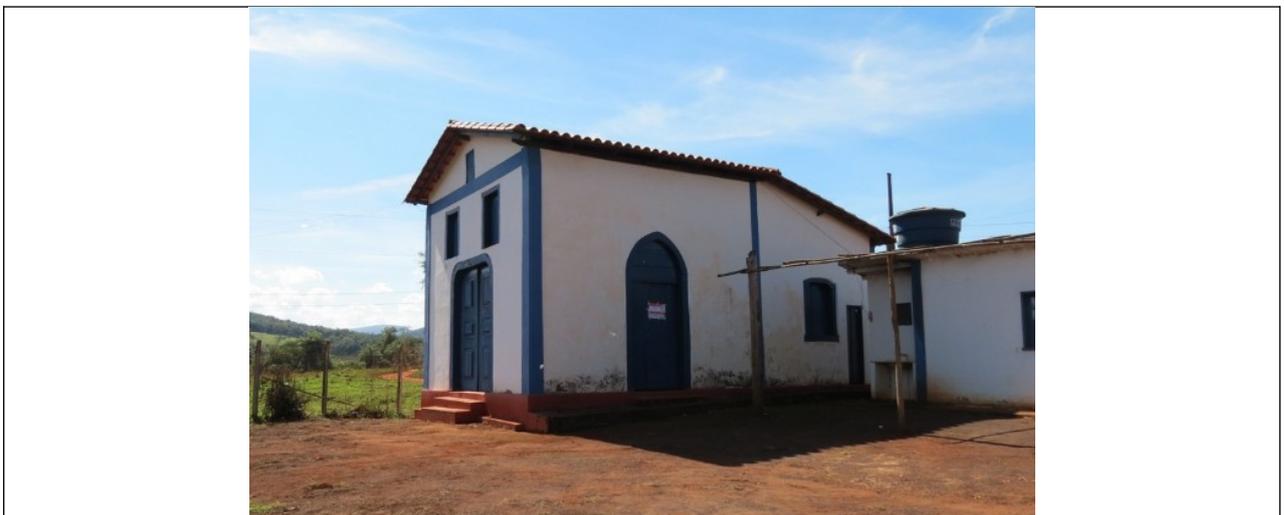
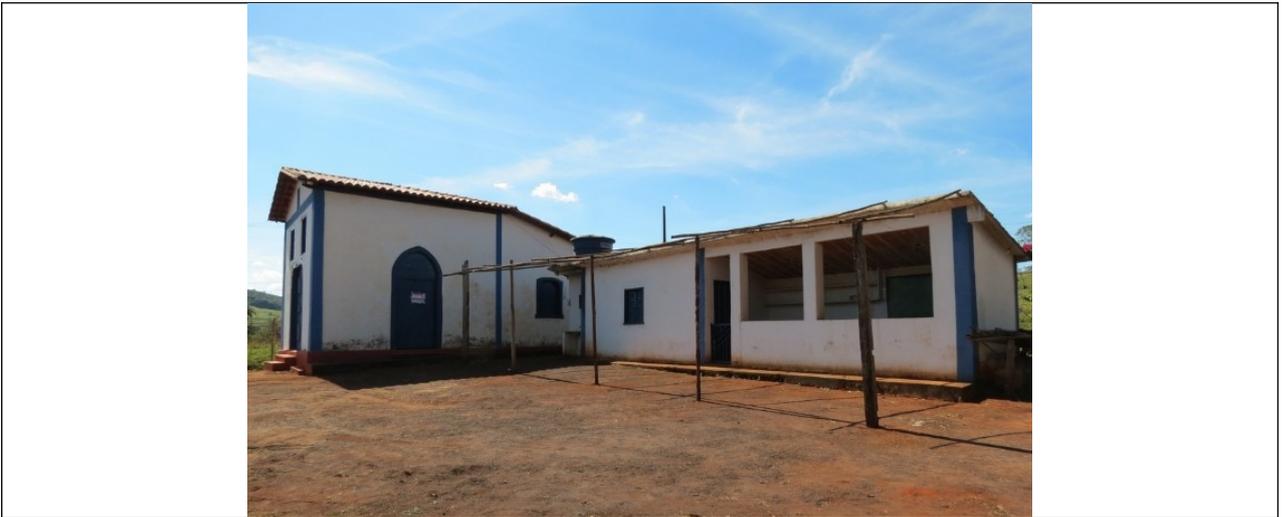
Figuras 05 e 06 – Visadas da capela de Santo Antônio, edificada na comunidade de Guardas.
