Promotoria Estadual de Defesa do Patrimônio Cultural e Turístico

NOTA TÉCNICA nº 78/2012

- I. **Identificação do bem cultural:** Imóvel localizado à rua Goiás 422 / 427, no centro histórico de Paracatu.
- II. **Município:** Paracatu – MG.
- III. **Objetivo:** Medidas emergenciais necessárias para preservação do bem cultural.
- IV. **Breve histórico de Paracatu**

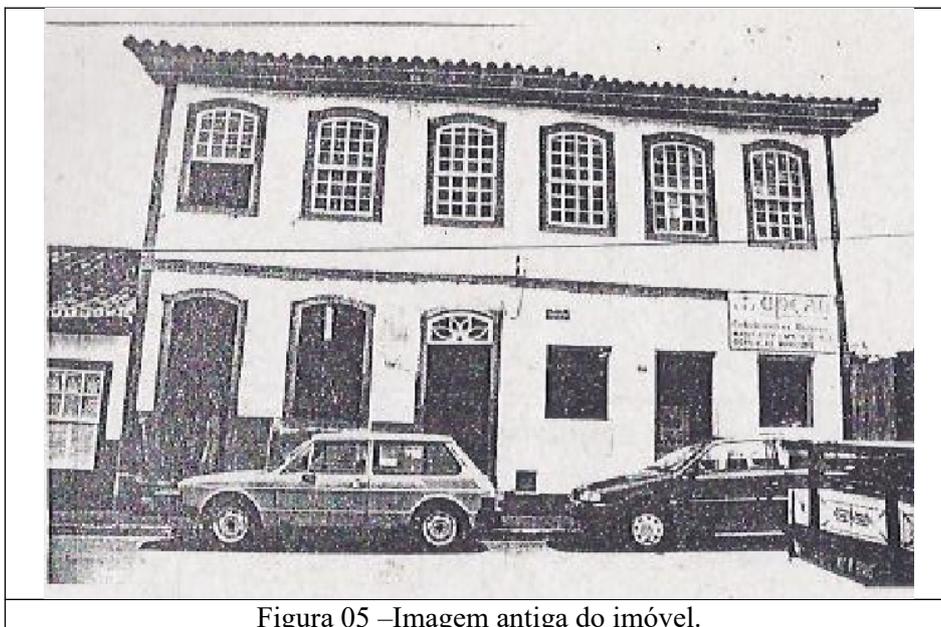
Em análise à imagem antiga do imóvel, verifica-se que se trata de sobrado colonial datado do século XIX, implantado no alinhamento da via pública.

Possui vãos alinhados no primeiro e segundo pavimentos, sendo portas no estabelecimento comercial localizado no térreo e janelas de peitoril no pavimento superior. Os vãos são em arco abatido e as vedações são em esquadrias de madeira e vidro, apresentando-se no sistema guilhotina nas janelas superiores.

Os elementos estruturais de madeira são aparentes e se configuram como elementos decorativos da edificação.

Figura 05 – Imagem antiga do imóvel.

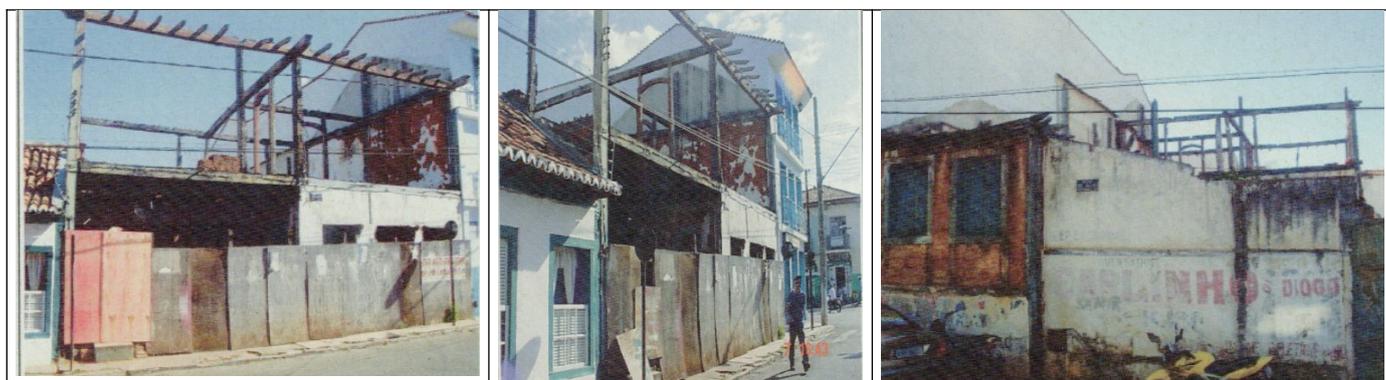
Conforme Boletim de Ocorrência nº 877/2012 encaminhado a esta Promotoria, datado de 16/08/2012, o imóvel encontra-se em péssimo estado de conservação. Em análise às fotografias encaminhadas, verifica-se que houve remoção da cobertura e das alvenarias do segundo pavimento.

A edificação encontra-se em processo de arruinamento restando no local parte da estrutura auto-portante de madeira, a cachorrada¹, o frechal², e alguns trechos de alvenaria de adobe no primeiro pavimento.

O piso de madeira do segundo pavimento está arruinado e o barroteamento provavelmente apresenta danos devido à exposição às intempéries.

Aparentemente, o madeiramento integrante da gaiola estrutural encontra-se em condições de uso, apesar de algumas peças apresentarem danos pontuais.

As alvenarias remanescentes apresentam trincas, descolamento do reboco, manchas de umidade.

Verifica-se que houve escoramento do imóvel na sua parte interna, entretanto este não está cumprindo sua função de forma efetiva, pois somente houve escoramento das alvenarias em sua parte interna, sendo desejável o escoramento dos dois lados da alvenaria para uma maior estabilização. Além disso, outros elementos remanescentes não foram escorados como estruturas de madeira, trechos da cobertura (frechal e cachorrada), e os barrotes. Verifica-se também que parte das madeiras utilizadas no escoramento encontra-se danificada e / ou deslocada.

O imóvel encontra-se vedado por madeirite em sua fachada frontal e por muro e portão de ferro na fachada posterior.

Figuras 06 a 08 – Imagens do imóvel constantes no Boletim de Ocorrência.

Por se tratar de edificação integrante do centro histórico da cidade e por ainda haver elementos originais da arquitetura colonial da edificação em condições de aproveitamento, recomenda-se a restauração da parte ainda existente e a reconstrução do restante da edificação, respeitando as características da fachada colonial e volumetria, sendo permitidas alterações internas para abrigar novo uso.

- Capina da área no entorno e a limpeza interna para evitar a proliferação de animais e acúmulo de umidade junto à base da edificação. Na ocasião, todo o material original que seja possível sua recuperação deverá ser retirado, limpo e devidamente acondicionado em local adequado.

- Deverá haver o refazimento do escoramento das paredes do imóvel, buscando utilizar as técnicas para intervenções em edifícios históricos. Há perigo iminente de desabamento de outras alvenarias e as escoras irão reduzir a movimentação que ocorre na edificação, enquanto se aguarda a execução do reforço estrutural. Onde for possível, o escoramento deverá ser realizado nos dois lados das alvenarias, promovendo uma melhor estabilização. O escoramento deverá ser realizado por técnico especializado e deverá ser anotada a respectiva ART (anotação de responsabilidade técnica). Também deverão ser escorados os elementos remanescentes da estrutura de madeira, barrotes e elementos da cobertura (frechal e cachorrada). Ver anexo 1.

- Deverá ser executada nova vedação do terreno uma vez que o madeirite existente encontra-se danificado pela ação do tempo, permitindo o acesso ao local, expondo o imóvel a usos indevidos e ações de vandalismo.

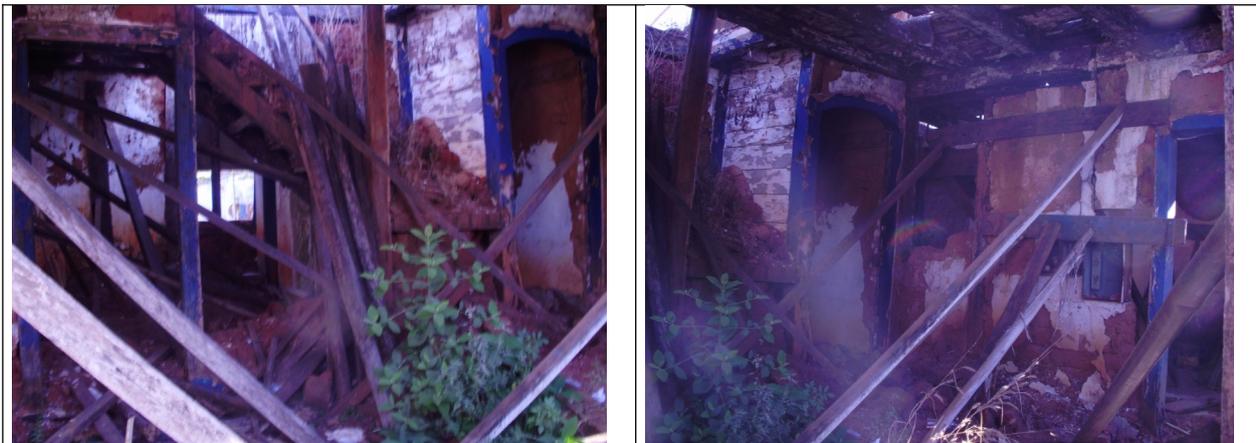
Figuras 09 e 10 – Imagens internas do imóvel.

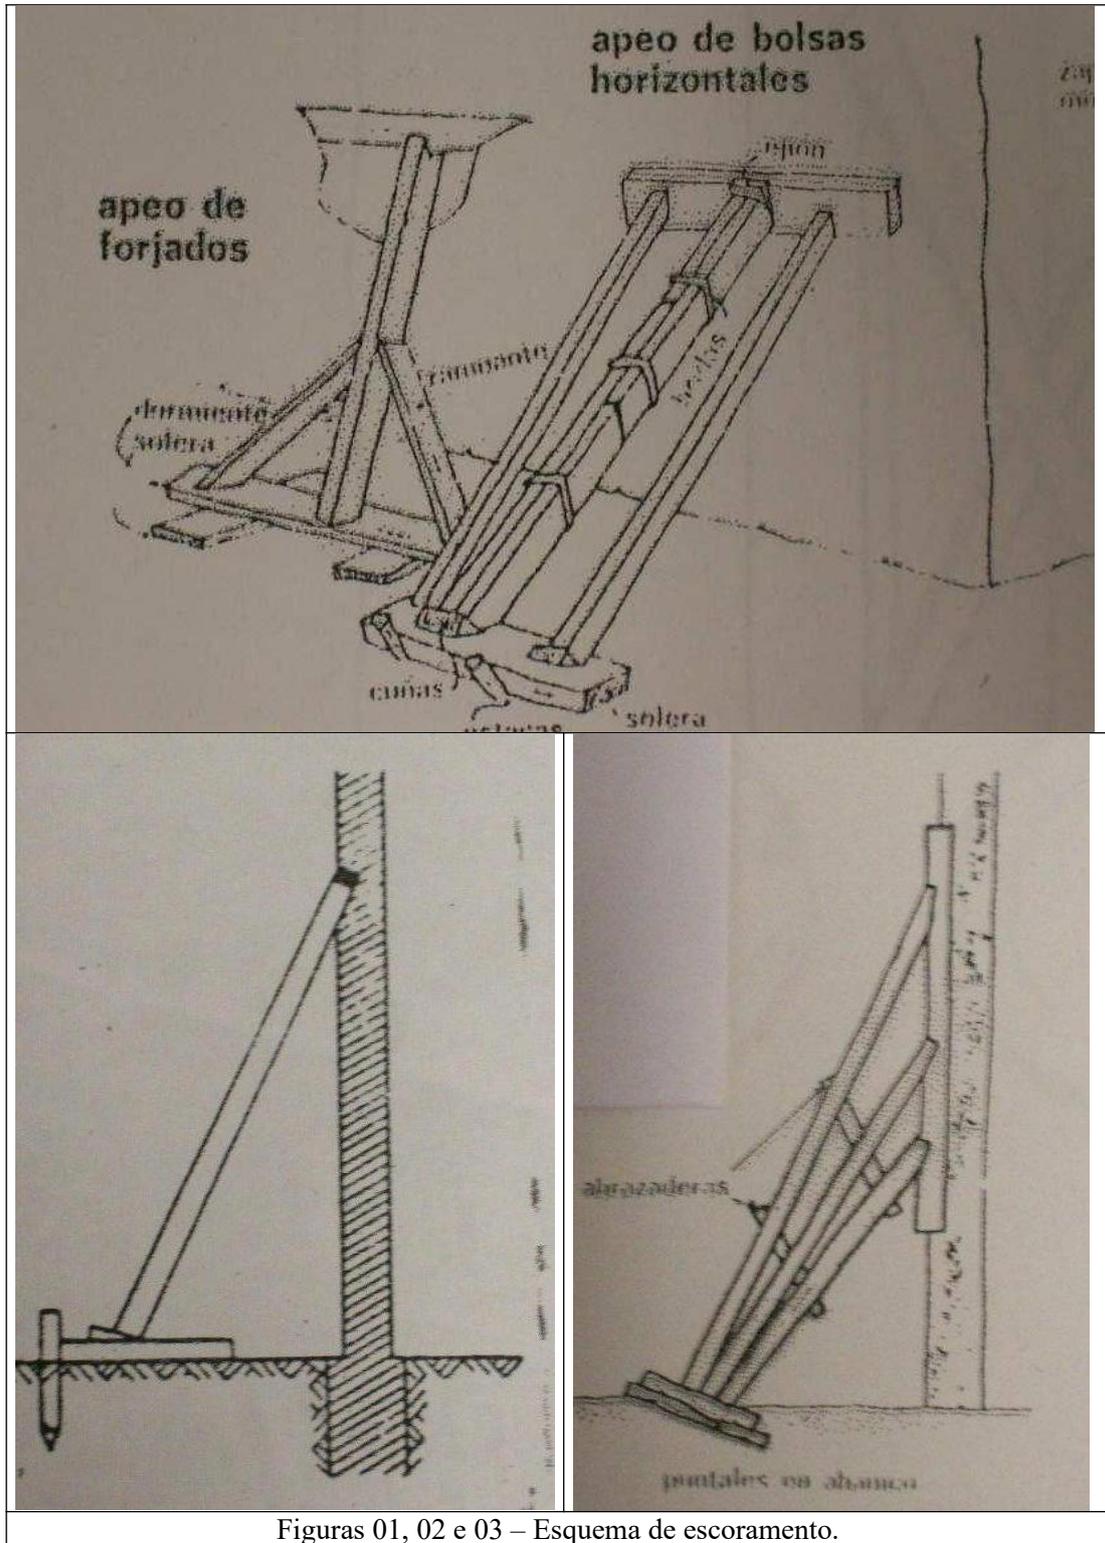
Figuras 01, 02 e 03 – Esquema de escoramento.

- Toda a estrutura da casa deverá ser escorada utilizando o sistema de apoios a 45°. Todas as alvenarias remanescentes do imóvel deverão ser escoradas na face interna e externa, sempre atento para os pontos de contato.

- O apoio da escora nunca poderá ser pontual, devendo ser usado uma peça de madeira no sentido longitudinal, entre os vãos das esquadrias. A base do apoio externo deverá ser fixada com anteparos nas peças inclinadas e estacas fincadas no solo para dar sustentação e suporte.

- As escoras sempre devem ser feitas alcançando todo o pano de alvenaria, desde o embasamento até altura do beiral.
- No escoramento das faces internas das paredes, deverão ser bem escolhidos os locais de apoio no chão, devendo ser áreas firmes e seguras.

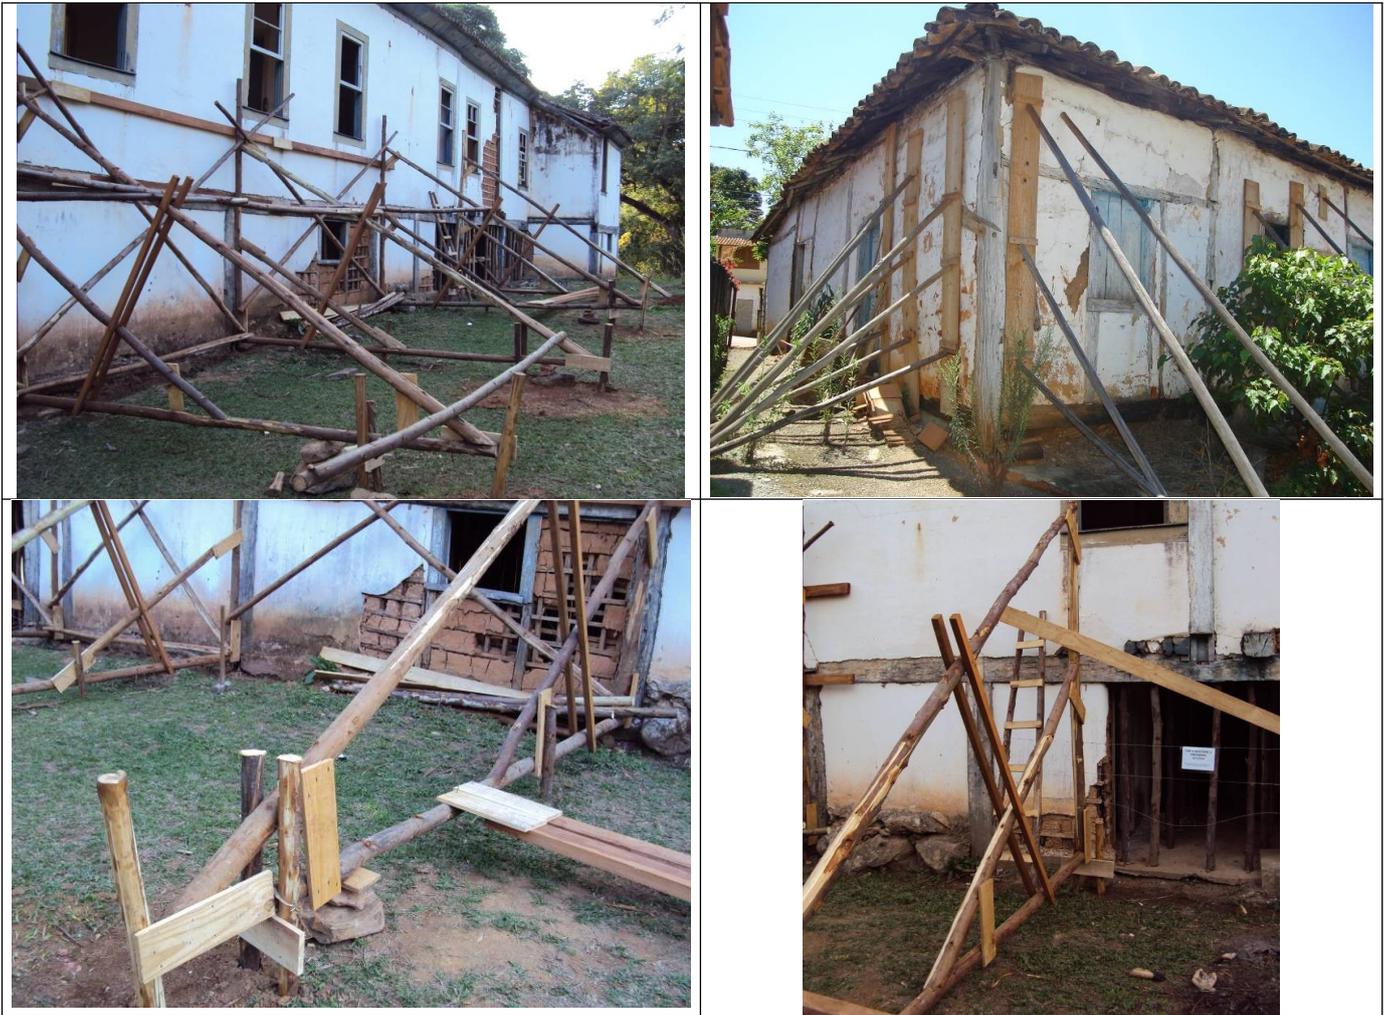
Figuras 04 a 07 – Escoramento de alvenarias.

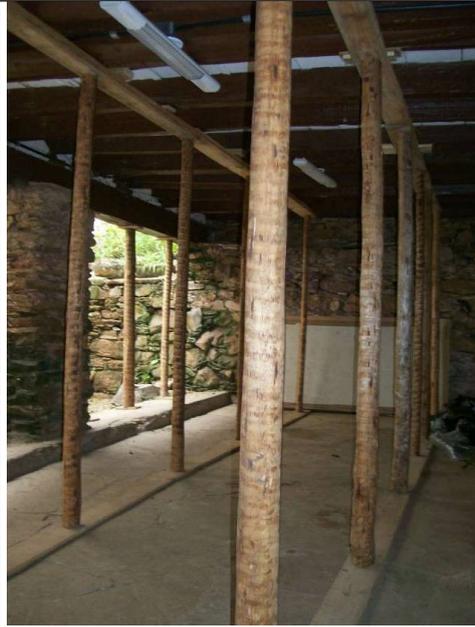
Figura 08 – Esquema para escoramento das peças de madeira do piso.

- Também deverá ser feito escoramento das peças de madeira remanescentes da cobertura e do piso, para dar maior estabilidade as partes restantes e prevenir o seu arruinamento. Deverão ser usados pontalotes de eucalipto apoiados em tábuas de madeira. Na extremidade superior dos pontalotes, os mesmos poderão ser apoiados diretamente nas estruturas de madeira. No caso das peças que estiverem comprometidas, o contato deverá ser feito com uso de tábua ou peça intermediária.

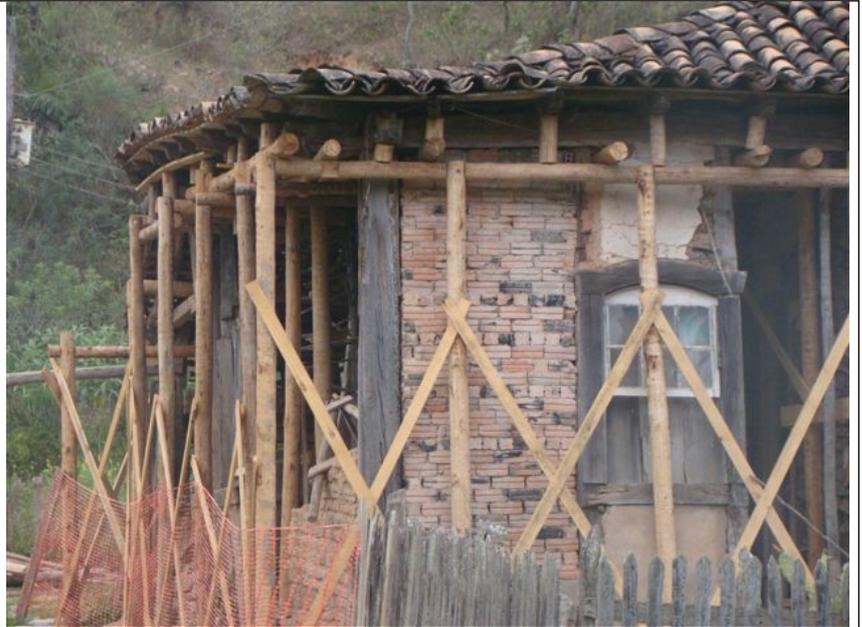
Figura 09 – Esquema para escoramento das peças de madeira do telhado.
