LAUDO TÉCNICO N ° 19/2018

PAAF n° 0024.17.009987-3 e Inquérito Civil n° 0470.11.000020-0

1. **Objeto:** Edificação residencial.
2. **Endereço:** Rua Américo Macedo n° 61
3. **Proprietário:** Camilo Franca Pinheiro.
4. **Município:** Paracatu – MG.
5. **Proteção existente:** Inserida no núcleo histórico de Paracatu e no perímetro de tombamento federal do Núcleo Histórico de Paracatu.
6. **Objetivo:** Análise da descaracterização, do estado de conservação e proposição de medidas necessárias para preservação do imóvel.
7. **Considerações Preliminares:**

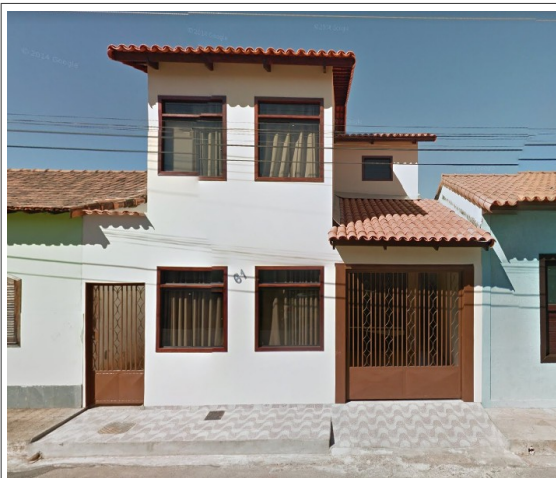
Figura 01 – Imagem da edificação em agosto de 2011.

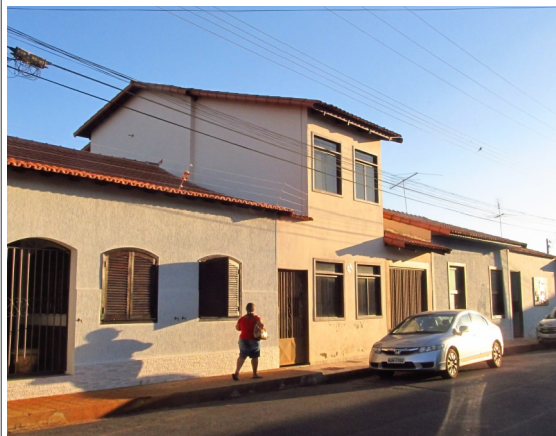
Em análise ao projeto apresentado e analisando as imagens existentes constatamos a construção corresponde ao projeto apresentado que foi aprovado pela Prefeitura Municipal de Paracatu. Pequenas alterações foram feitas como a dimensão dos vãos do pavimento superior e a eliminação das sacadas, entretanto respeitando o estilo e as características do projeto.

Figura 02 – Imagem do imóvel em junho de 2017.

A edificação atende aos parâmetros urbanísticos e arquitetônicos da Lei 1517/87, inclusive ao gabarito máximo de 2 pavimentos permitido. Entretanto, na época quando foi submetido para análise do COMPHAC, ou seja, em 27/07/2009, já se encontrava em vigor a Lei Complementar nº 60/2009, datada de 05/01/2009.
