LAUDO TÉCNICO N ° 21/2020

Ref: PAAF n° 0024.17.009615-0 Inquérito Civil n° 0470.09.000021-0

- 1. Objeto:** Edificação residencial.
- 2. Endereço:** Rua Pinheiro Chagas, n° 307.
- 3. Proprietário:** Luciano Venâncio Filho.
- 4. Município:** Paracatu – MG.
- 5. Proteção existente:** Protegida pelo Decreto Municipal n° 2465/98. Inserida no perímetro de entorno de tombamento federal do Núcleo Histórico de Paracatu.
- 6. Objetivo:** Análise da demolição do imóvel.
- 7. Considerações Preliminares:**

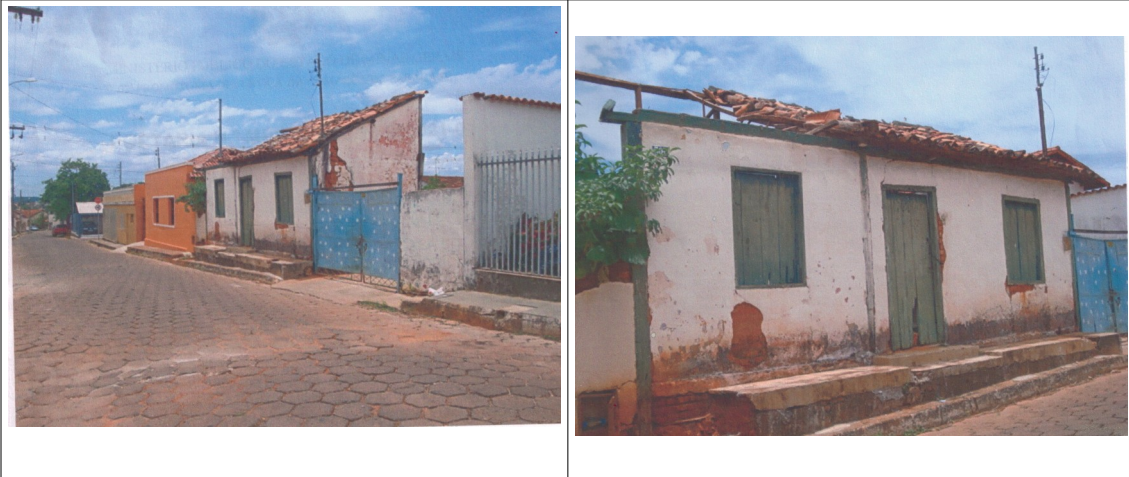
Pinheiro Chagas, nº 307 havia sido notificado, em 25 de janeiro de 2009, a paralisar a demolição da edificação em questão. Em 29 de julho de 2009, foi encaminhada ao referido proprietário outra notificação, solicitando a apresentação de projeto de restauração do imóvel. Contudo, a solicitação do COMPHAP não havia sido atendida.

Figuras 1 e 2- Imóvel da Rua Pinheiro Chagas, nº 307. Imagens constantes dos autos.

Em 22 de março de 2010, compareceu na 2ª Promotoria de Justiça de Paracatu a sr. Luciano Venâncio Filho que informou que havia parado a demolição do imóvel assim que foi notificado pelo COMPHAP. O declarante afirmou que havia demolido uma parte do telhado do imóvel, uma vez que a parede lateral direita já havia desmoronado na residência do vizinho e na parede lateral esquerda havia um grande buraco, tendo a referida parte também desabado. Segundo o declarante, o restante do telhado já havia caído em razão das chuvas e que restava somente a fachada da edificação. Informou que não tinha recursos para arcar com as despesas de restauração do imóvel e que autorizava que a equipe do COMPHAP realizasse vistoria e elaborasse o projeto de restauração. O declarante manifestou interesse em firmar eventual termo de ajustamento de conduta para garantir as medidas emergenciais do que havia restado do imóvel, que, segundo ele, era de propriedade de sua falecida mãe Alda Guimarães Fernandes.

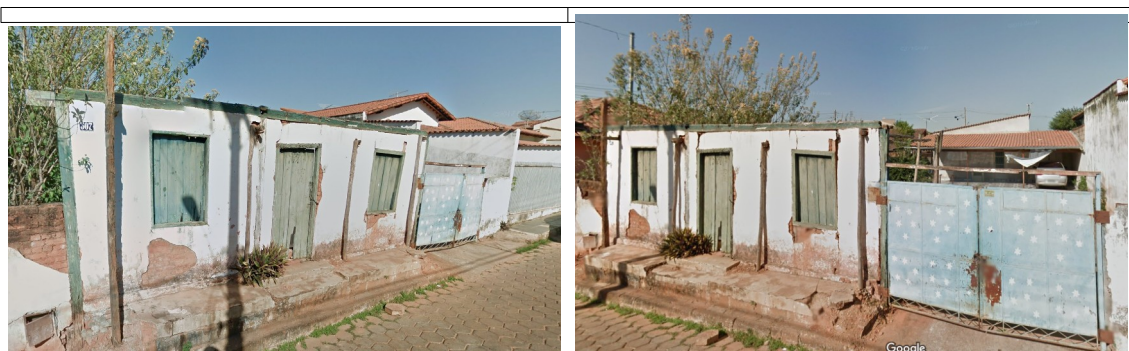
Analisando imagens existentes no Google Street View, constatamos que em agosto de 2011 apenas a fachada frontal do imóvel encontrava-se preservada. Nos fundos do terreno foi construída nova edificação, de características contemporâneas.

Figura 01 - Fachada frontal ainda preservada em agosto de 2011. Fonte: Google Street View.

Figura 02 - Fachada frontal preservada e construção nos fundos do terreno em agosto de 2011. Fonte: Google Street View.

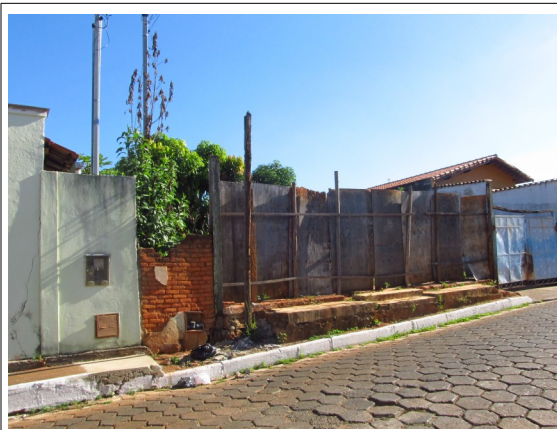
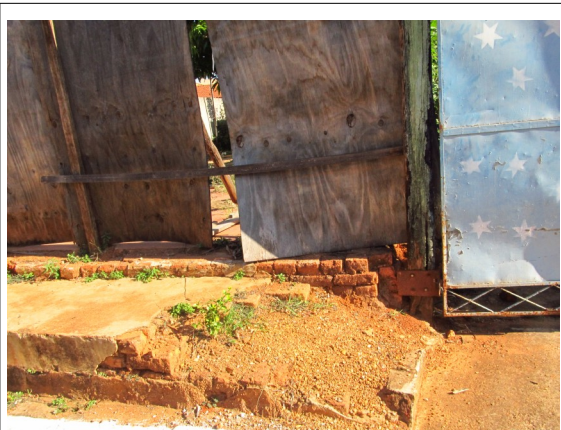
Na data da vistoria, realizada em julho de 2017 pelo setor técnico desta Coordenadoria, verificou-se que o imóvel da Rua Pinheiro Chagas, nº 307, havia sido demolido e o trecho frontal do terreno encontrava-se cercado por tapumes. Nos fundos do terreno, havia uma nova edificação.

Figuras 3 e 4- Imóvel do terreno da Rua Pinheiro Chagas, nº 307. Fotos da vistoria.

O art. 18 da Lei Municipal nº 1517/87 veda a demolição total ou parcial das edificações de valor histórico. No caso em análise, é possível que tenha ocorrido a demolição por parte do proprietário, ou o abandono do imóvel resultando no arruinamento total do bem cultural, com efeitos semelhantes à demolição.

O bem consta como bem protegido pelo Decreto Municipal nº 2465/98 e integra o perímetro de entorno do Núcleo Histórico de Paracatu, tombado pelo Iphan. A situação como se encontra atualmente compromete a ambiência da área protegida.

Podemos afirmar portanto que houve descumprimento do artigo 18 da Lei Municipal 1517/87 que veda a demolição total ou parcial das edificações de valor histórico. Além da aplicação das penalidades conforme legislação municipal, cabe valoração de danos ao patrimônio cultural, que poderá ser calculada utilizando a metodologia Condephaat. Para tanto, é necessária a solicitação do Registro do Imóvel ao Cartório de Registro de Imóveis ou o IPTU onde conste o valor venal da edificação, para posterior envio a este Setor Técnico.

Cabe ao COMPHAP e ao IPHAN o estabelecimento de diretrizes para o terreno anteriormente ocupado pela edificação, no sentido de evitar construções e/ou intervenções que possam conflitar com a ambiência do núcleo histórico. Deve ficar claro para o proprietário que todas as intervenções a serem realizadas no terreno devem passar pela análise e aprovação de ambos os órgãos. Cópia destas decisões devem ser encaminhadas a este Setor Técnico, caso se decida pelo calculo de valoração de Danos ao patrimônio cultural.

Considerando que foi executada nova construção nos fundos, deverá ser verificada a possibilidade de regularizá-la junto à prefeitura municipal, obedecendo, de forma simultânea, a legislação urbanística e de proteção ao patrimônio cultural.
