## LAUDO TÉCNICO N ° 22 / 2017

**PAAF n° 0024.17.003574-5**  
**Inquérito Civil n° 0470.07.000020-8**

1. **Objeto:** Edificação residencial.
2. **Endereço:** Rua Dr. Seabra, n° 150.
3. **Proprietário:** Roberto Gonçalves Carvalho e outros 11 herdeiros.
4. **Município:** Paracatu – MG.
5. **Proteção existente:** Protegida pelo Decreto Municipal n° 2465/98, inserida na ZNH 1 e no perímetro de tombamento federal do Núcleo Histórico de Paracatu.
6. **Objetivo:** Análise do estado de conservação e medidas necessárias para sua preservação.
7. **Considerações Preliminares:**

Este laudo técnico tem como objetivo analisar o estado de conservação do imóvel situado na Rua Dr. Seabra, n° 150 e propor medidas para sua preservação.

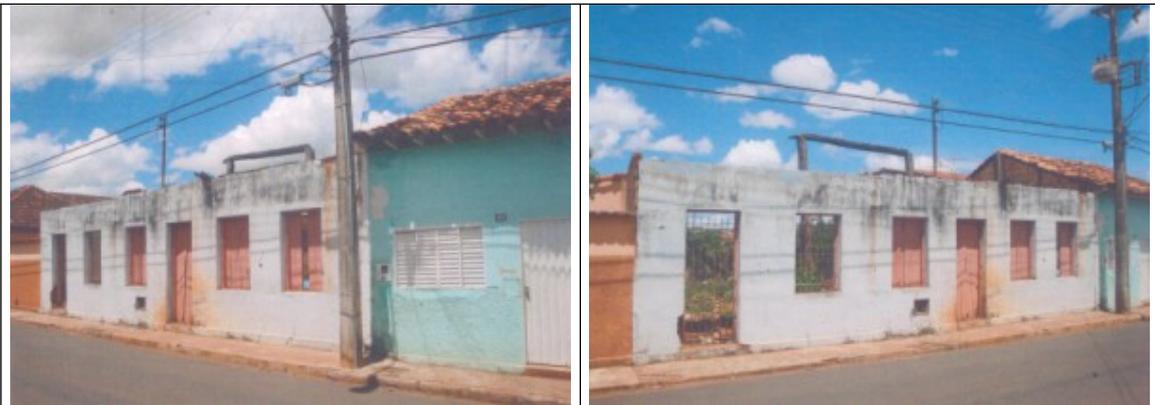
Em 02 de março de 2011, a Prefeitura Municipal de Paracatu, por meio da Secretaria Municipal de Obras, apresentou o laudo técnico<sup>1</sup> sobre o imóvel em questão. Segundo o laudo, os proprietários não possuíam condições financeiras para restauração da edificação, cuja área era de aproximadamente 105 m<sup>2</sup>. Ressaltou-se que somente a parede da fachada principal havia restado da edificação e que não possuía disponibilidade de mão de obra para elaboração de projeto de restauração e planilha de custos.

Figuras 1 e 2- Imóvel da Rua Dr. Seabra, nº 150. Imagens constantes do laudo técnico nº 09/2010.

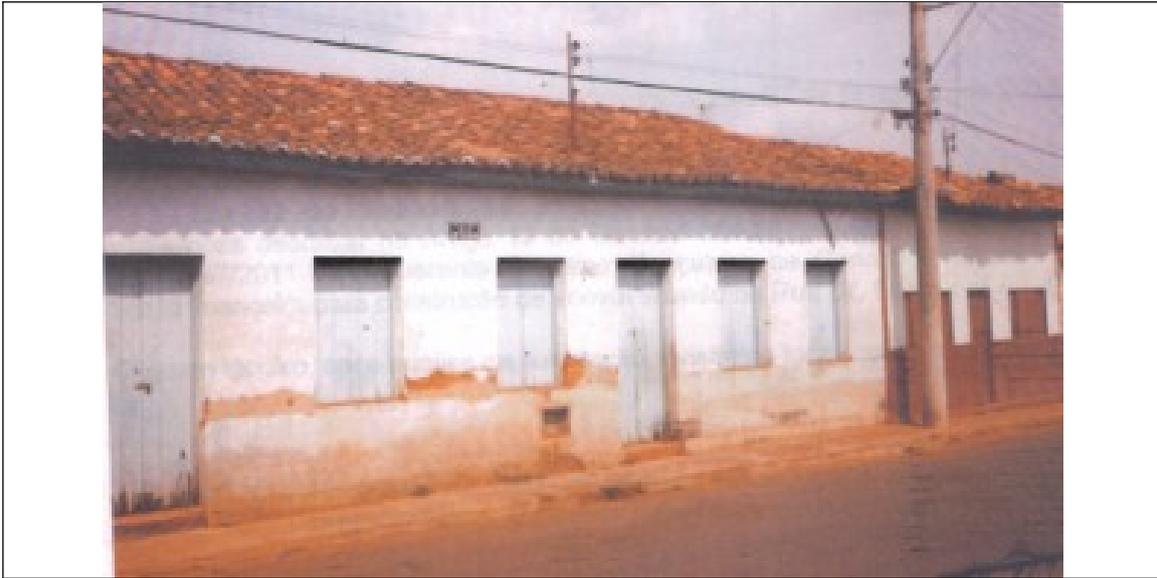
Originalmente, tratava-se de edificação térrea que seguia as características do padrão colonial, inserida no alinhamento da via pública, com telhado em duas águas e cumeeira paralela à via pública, com vedação em telhas cerâmicas tipo capa e bica. Os vãos distribuíam-se de forma ritmada na fachada, alternando-se entre portas e janelas, com vergas retas e vedação com esquadrias de madeira.

Figura 3- Imóvel da Rua Dr. Seabra, nº 150. Acervo da Secretaria Municipal de Cultura.

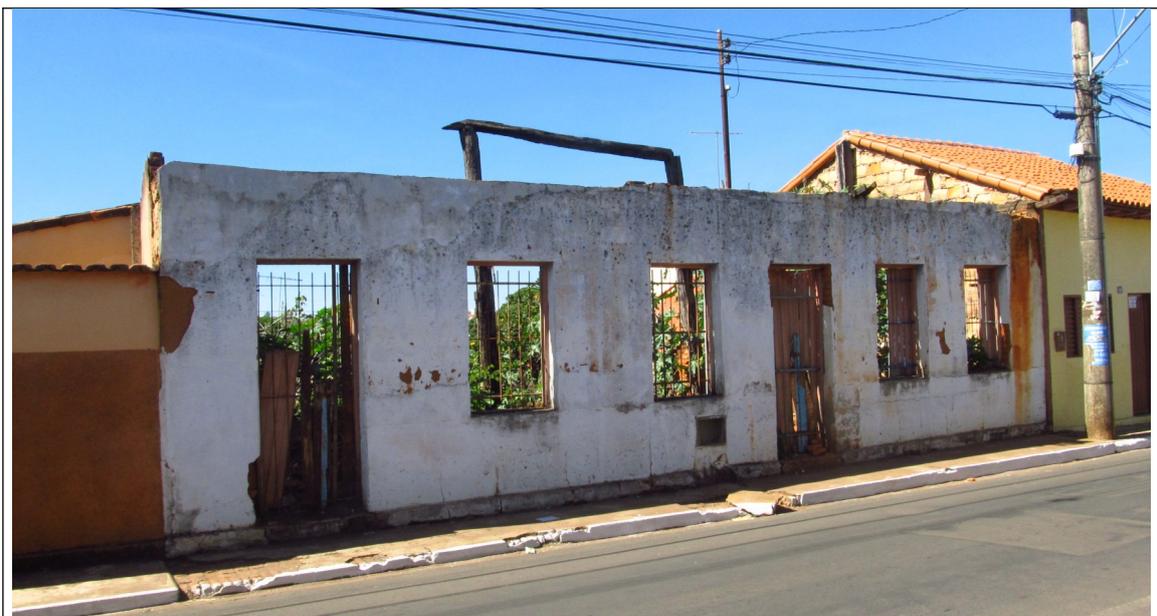
Na data da vistoria, constatou-se que somente esta fachada frontal da edificação ainda está parcialmente preservada, havendo muita vegetação e entulhos no interior do lote. Ressalta-se que o imóvel encontra-se em estado de abandono desde 1995, conforme ficha técnica juntada nos autos, e esta situação persiste há muitos anos.

O art. 18 da Lei Municipal nº 1517/87 veda a demolição total ou parcial das edificações de valor histórico. No caso em análise, não ocorreu a demolição, entretanto o abandono do imóvel resultou no arruinamento quase que total do bem cultural, com efeitos semelhantes à demolição.

Figura 4 - Imóvel da Rua Dr. Seabra, nº 150. Foto da vistoria realizada em junho de 2017.

Por todo o exposto, recomenda-se, de forma emergencial, a elaboração de projeto de restauro / reconstrução / requalificação do imóvel, tendo como referência as imagens antigas existentes, prevendo a estabilização e preservação da fachada frontal original, que ainda se faz presente no local. O projeto deverá ser previamente analisado e aprovado pelo Iphan e pelo município, e obedecer aos parâmetros urbanísticos previstos na Lei Complementar 60/2009 e suas alterações e ao artigo 29 da Lei 1517/87 que define:

Como medida emergencial, sugere-se a limpeza do lote, com retirada da vegetação e dos entulhos.

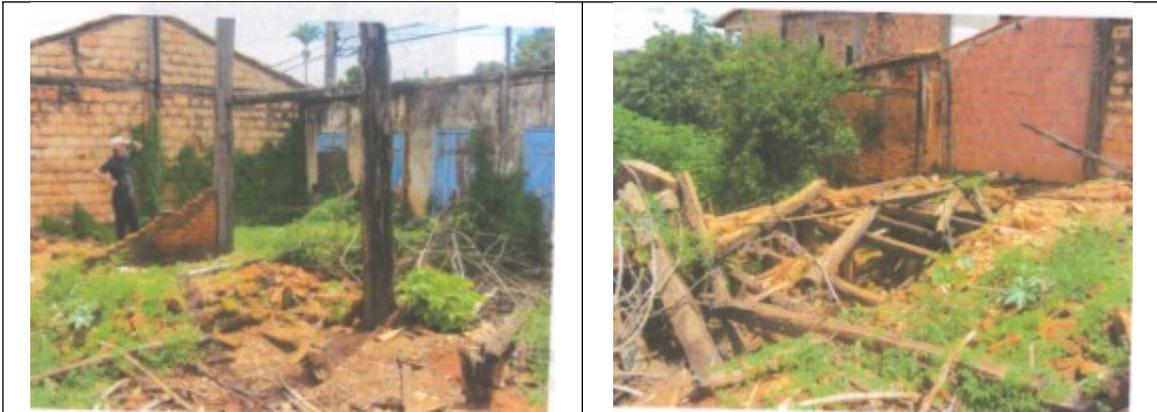
Figuras 5 e 6- Interior do imóvel da Rua Dr. Seabra, nº 150. Imagens do laudo 029/2012.

Segundo informações constantes dos autos do Inquérito Civil, o imóvel foi abandonado desde 1995, tendo sua cobertura sido retirada, o que contribuiu para acelerar o processo de degradação. Atualmente apenas a fachada frontal da edificação ainda está parcialmente preservada, havendo muita vegetação e entulhos no interior do lote.
