## LAUDO TÉCNICO N ° 17 / 2017

PAAF nº 0024.17.003567-9 e Inquérito Civil nº 0470.07.000022-4

1. **Objeto:** Edificação residencial.
2. **Endereço:** Rua Dr. Seabra nº 126.
3. **Proprietário:** Leomar da Silva e Leisa Lasa da Silva
4. **Município:** Paracatu – MG.
5. **Proteção existente:** Inventariada, protegida pelo Decreto Municipal nº 2465/98, inserida na ZNH 1 e no perímetro de tombamento federal do Núcleo Histórico de Paracatu.
6. **Objetivo:** Análise do estado de conservação e medidas necessárias para sua preservação.
7. **Considerações Preliminares:**

Este laudo técnico tem como objetivo analisar o estado de conservação do imóvel situado na Rua Dr. Seabra, nº 126, e propor medidas para sua preservação.

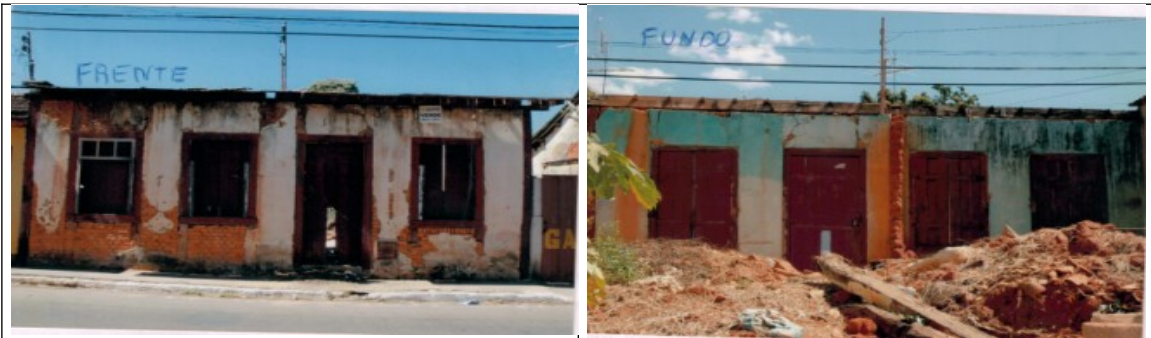
Figuras 1 e 2- Imóvel da Rua Dr. Seabra, nº 126. Fotografias apresentadas pela sra. Maria das Graças Silva à Promotoria local.

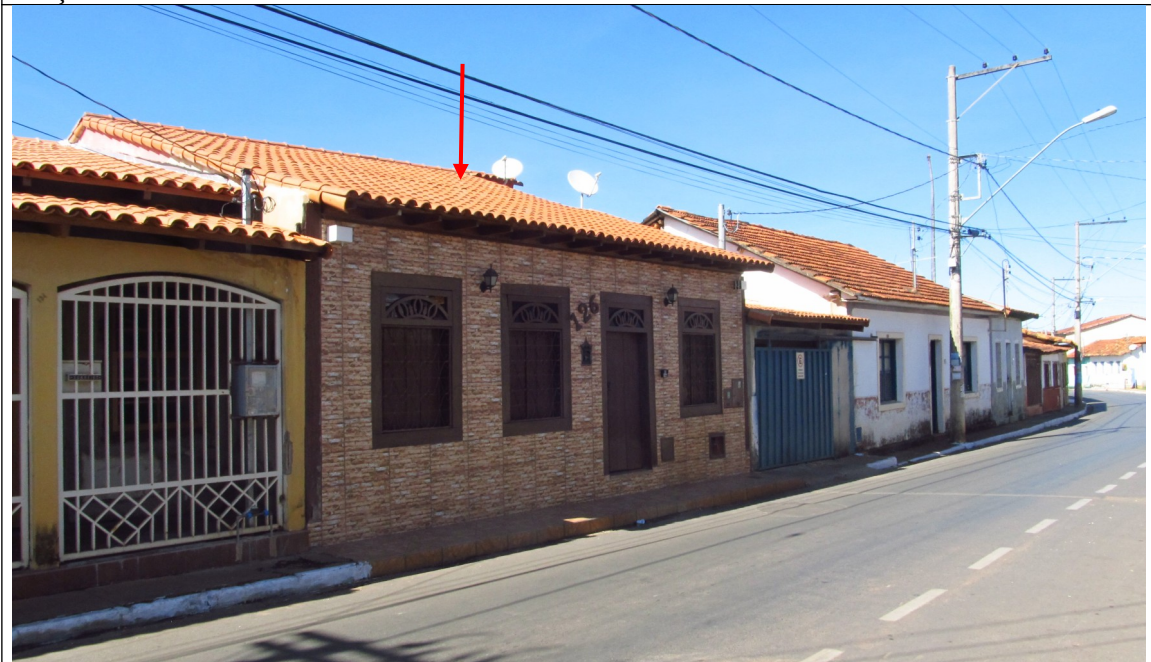
Figura 3 - Imóvel da Rua Dr. Seabra, nº 126 em Paracatu. Fotografia vistoria realizada em junho 2017.

- Preservação da fachada frontal que foi estabilizada, com substituição parcial da estrutura original e parte das alvenarias por concreto e tijolos,
- Troca do modelo das esquadrias, preservando o ritmo e a dimensão dos vãos,
- Instalação de revestimento cerâmico em toda extensão da fachada principal,
- O telhado foi refeito em duas águas e vedação em telhas cerâmicas no padrão colonial,
- Instalação de lampiões de iluminação.

Constatamos que externamente a edificação encontrava-se em bom estado de conservação. Entretanto, o imóvel destoa das edificações vizinhas devido ao uso do revestimento cerâmico na fachada que imita pedras filetadas, quebra a harmonia existente e compromete a ambiência do núcleo histórico protegido.

**imitando pedras filetadas, não é característico das edificações e do núcleo histórico colonial protegido, destoa das edificações vizinhas e compromete a ambiência existente.**

- Que se proceda a remoção do revestimento cerâmico existente na fachada frontal da edificação voltada para a rua Dr Seabra nº 126. A fachada deverá ser rebocada e as alvenarias deverão ser pintadas, utilizando tons compatíveis com a ambiência do núcleo histórico, a critério do COMP-HAP. Deverá ser concedido prazo para o proprietário realizar estas intervenções.
- Para regularizar a situação do imóvel perante o cadastro do município, é necessária a execução do “as built” e apresentação do junto à Secretaria de Obras, considerando todas as construções existentes no terreno.
