**LAUDO TÉCNICO N ° 16/ 2017**

**PAAF n° 0024.17.003566-1**  
**Inquérito Civil n° 0470.07.000026-5**

1. **Objeto:** Edificação residencial.
2. **Endereço:** Rua Goiás 474.
3. **Proprietário:** Márcio Oliveira Gomes.
4. **Município:** Paracatu – MG.
5. **Proteção existente:** Protegida pelo Decreto Municipal n° 2465/98 (edificação tradicional comum), inserida no perímetro de entorno de tombamento federal do Núcleo Histórico de Paracatu.
6. **Objetivo:** Valoração monetária de danos ao patrimônio cultural. .
7. **Contextualização:**

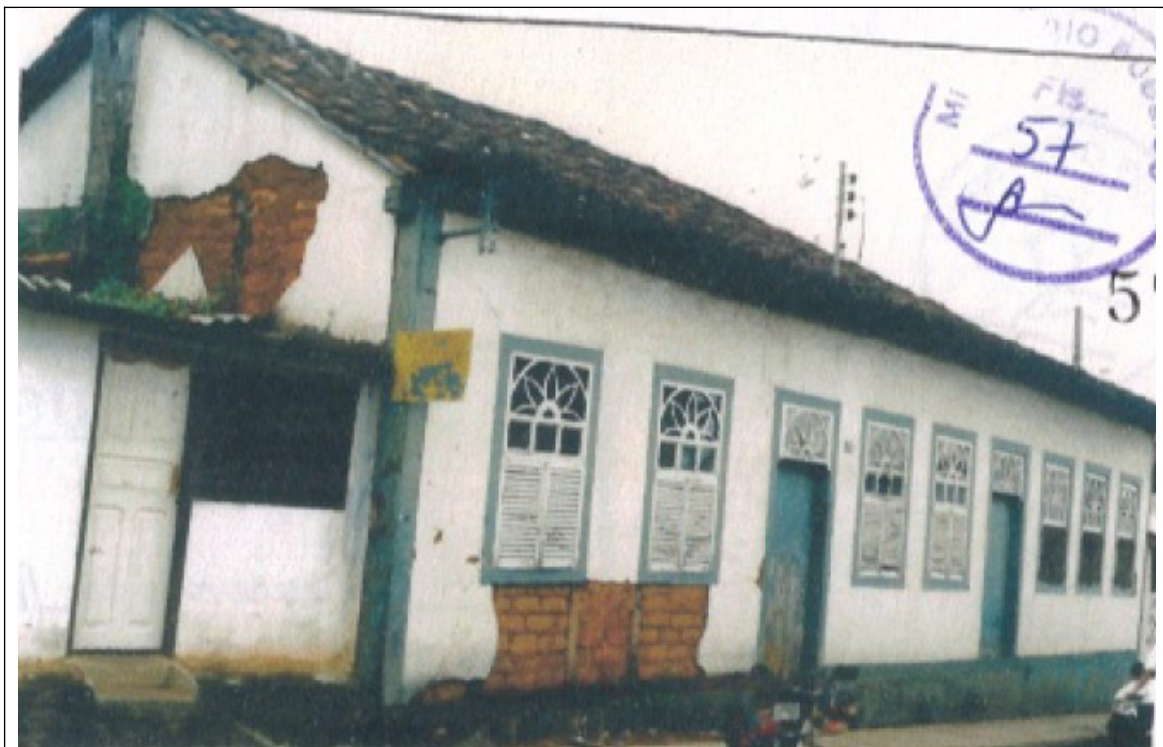
Figura 01 – Imagem da edificação conforme cadastro de bens tombados do município, datado de 1998.

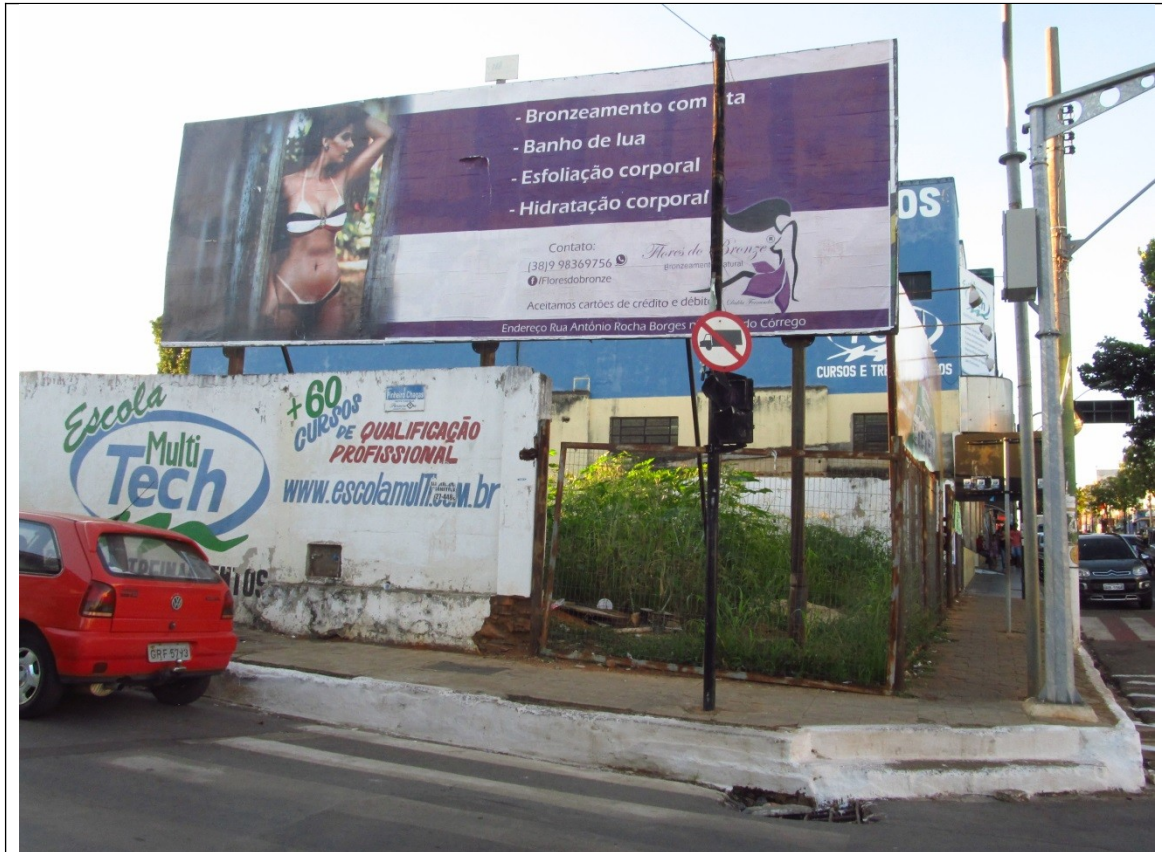
Na data da vistoria, realizada pelo setor técnico desta Coordenadoria, verificou-se que o terreno onde se implantava o imóvel está vago, cercado precariamente por gradil e muro onde há pintura contendo propaganda de estabelecimento comercial. No local estão instalados outdoors de grandes dimensões, que comprometem a ambiência do núcleo histórico protegido.

Figura 02 – Imagem atual do terreno.

Para o lote resultante da demolição recomenda-se:

- Capina e limpeza permanente,
- Instalação de muro ou gradil que promova segurança ao pedestre e se integre ao núcleo protegido, em modelo a ser aprovado pelo Iphan e pelo Conselho Municipal de Patrimônio Cultural,

- Remoção dos outdoors existentes por não se integrarem com o ambiente paisagístico ou arquitetônico local e se encontrarem em dimensões superiores às permitidas pelo artigo 256, parágrafo segundo do Código de Posturas Municipal, instituído através do Decreto Municipal nº 063/2009.
