LAUDO TÉCNICO N° 19 / 2017

PAAF n° 0024.17.003564-6 e Inquérito Civil n° 0470.08.000021-4

1. **Objeto:** Edificação residencial.
2. **Endereço:** Rua Resende Costa Ulhoa, n° 29
3. **Proprietário:** Presídio Fernandes de Oliveira
4. **Município:** Paracatu – MG.
5. **Proteção existente:** Inventariada, protegida pelo Decreto n° 2.465/98, inserida na ZNH 3 e no perímetro de entorno de tombamento federal do Núcleo Histórico de Paracatu.
6. **Objetivo:** Análise do estado de conservação e medidas necessárias para preservação do imóvel.
7. **Considerações Preliminares:**

Este laudo técnico tem como objetivo analisar a regularidade das intervenções realizadas no imóvel situado na Rua Resende Costa Ulhoa, n° 29.

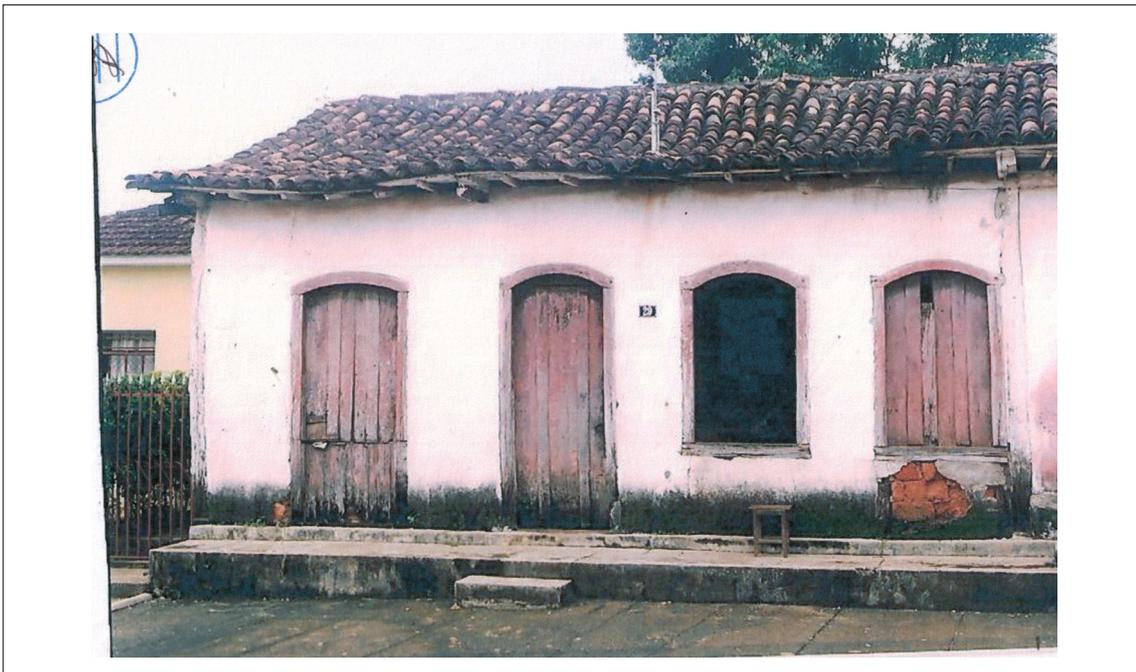
Figura 1- Imóvel da Rua Resende Costa Ulhoa, nº 29, antes da intervenção realizada pelo proprietário.

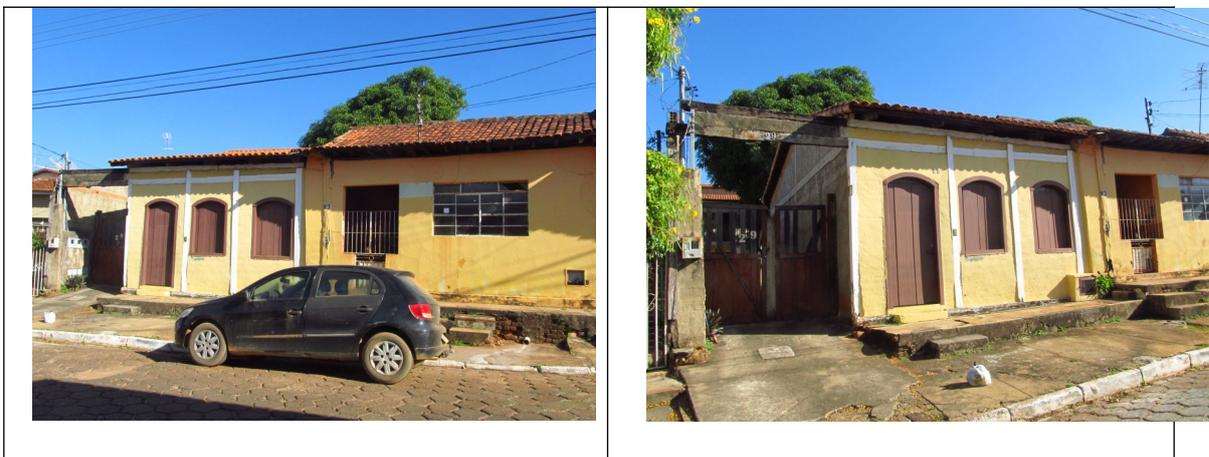
Na data da vistoria, realizada pelo setor técnico desta Coordenadoria no imóvel da Rua Resende Costa nº 29, verificou-se que o imóvel teve sua fachada frontal reconstruída parcialmente, utilizando sistema construtivo contemporâneo em concreto armado, com características que remetem ao estilo colonial. Trata-se de uma construção térrea, implantada no alinhamento da via. A fachada frontal é composta por três vãos, sendo uma porta e duas janelas. Verificou-se a existência de um portão na lateral esquerda do imóvel que dá acesso a uma edificação contemporânea nos fundos do terreno.

Figuras 2 e 3- Imóvel Rua Resende Costa Ulhoa, nº 29. Fotos da vistoria realizada por este setor técnico.

- A execução das obras prevendo o retorno das características originais da edificação, cujo projeto já foi aprovado pelo COMPHAP. É possível a criação de um portão de garagem no vão existente, desde que se integre às características da edificação e do núcleo histórico protegido e seja aprovado pelos órgãos de proteção competentes.

- Recomenda-se que sejam resgatadas as características originais da fachada frontal e cobertura, inclusive a inclinação, a altura da cumeeira e o tipo de beiral anteriormente existente.
- O projeto também deverá ser previamente analisado e aprovado pelo Iphan.
- Para regularizar a situação do imóvel perante o cadastro do município e do Iphan, é necessária a execução do “as built”, considerando todas as construções existentes no terreno para verificar se é passível de regularização. Deverá haver obediência ao artigo 33 da Lei 1517/85, que define:

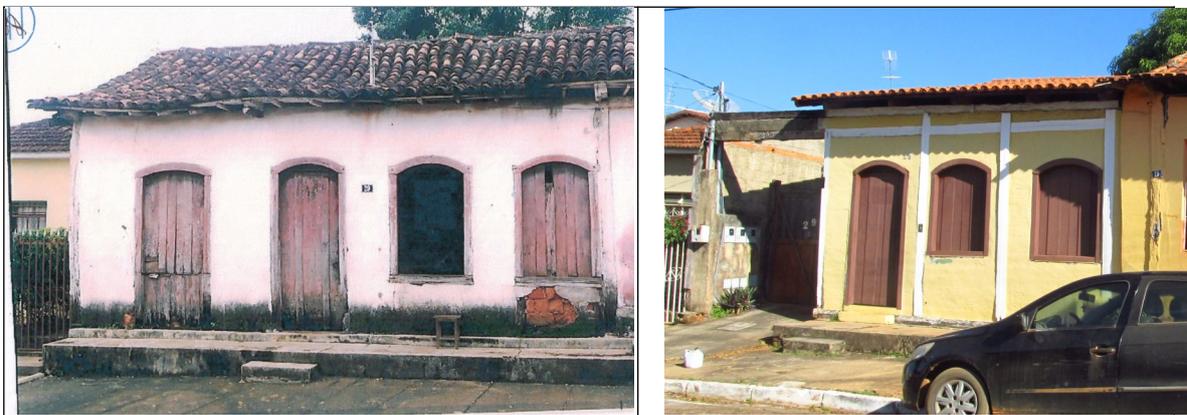
Em análise às imagens constantes nos autos e comparando com a situação atual, podemos afirmar que foram realizadas as seguintes intervenções:

- Substituição da estrutura original por concreto e tijolos,
- Foi feita marcação em massa, anteriormente inexistente, nas alvenarias frontal e laterais, nos locais onde situam-se os pilares e as vigas, que foram pintados em tons diferenciados do restante das alvenarias,
- As alvenarias receberam pintura em tom amarelo, as esquadrias em marrom e a marcação da estrutura em branco,
- A cobertura foi vedada utilizando telhas novas no padrão colonial. Foi preservado o número de águas, entretanto a inclinação é menor, diferente da original, onde havia uma homogeneidade da altura das cumeeiras entre as edificações vizinhas,
- A localização, ritmo e dimensões dos vãos e esquadrias são diferentes do original.
- Existência de vazio na lateral esquerda, onde há um portão de acesso ao terreno dos fundos.
- Nos fundos da edificação verificou-se a existência de uma nova construção.

Figuras 4 e 5- Imagem comparativa entre a edificação original e a existente atualmente.
