LAUDO TÉCNICO N° 21 / 2017

PAAF n° 0024.17.009440-3
Inquérito Civil n° 0470.09.000017-0

1. **Objeto:** Edificação residencial.
2. **Endereço:** Rua Sérgio Ulhoa, n° 72.
3. **Proprietário:** Benedito Soares Rodrigues.
4. **Município:** Paracatu – MG.
5. **Proteção existente:** Inventariada, inserida no perímetro de tombamento federal do Núcleo Histórico de Paracatu.
6. **Objetivo:** Análise do estado de conservação e medidas necessárias para preservação do imóvel.
7. **Considerações Preliminares:**

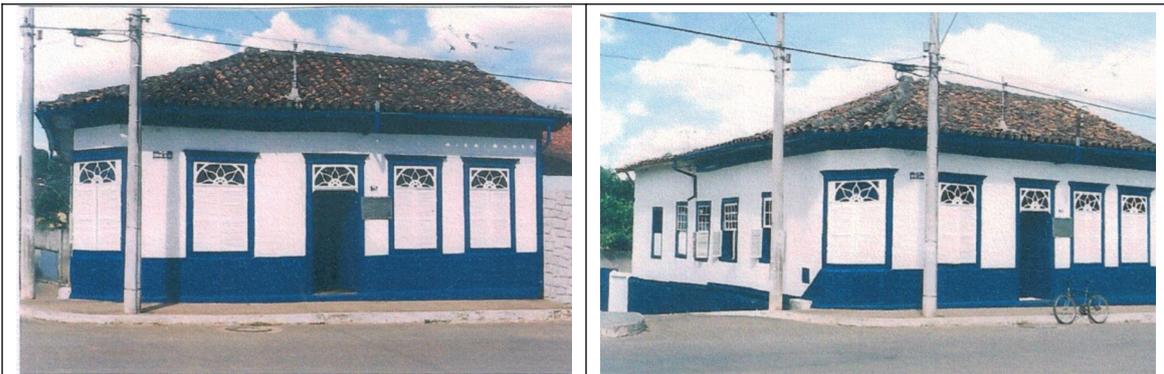
Em análise às imagens constantes nos autos e comparando com a situação atual, podemos afirmar que foram realizadas as seguintes intervenções:

- Substituição do reboco frontal,

- Troca da vedação da cobertura por telhas novas, no mesmo modelo. Foram preservadas as características originais da cobertura (numero de águas, inclinação, etc),
- A cimalha existente na fachada frontal foi estendida para o beiral da fachada lateral, antes em cachorrada,
- Substituição da janela existente no chanfro da esquina por porta, preservando a largura do vão e seguindo o modelo de esquadria existente,
- Instalação de luminárias (arandelas tipo lampião) nas fachadas,
- Pintura das alvenarias em branco e das esquadrias em branco, verde e vermelho.
- Instalação de toldo retrátil sobre a porta da esquina,
- Instalação de grades metálicas em tons brancos defronte as portas, promovendo maior segurança à edificação,
- Remoção do barrado anteriormente existente nas alvenarias,
- Internamente o piso em madeira foi substituído e o forro, que já era em PVC e em pinho, foi mantido.

Figuras 1 e 2- Imóvel da Rua Sérgio Ulhoa, nº 72, anteriores à obra. Imagens constantes dos autos.

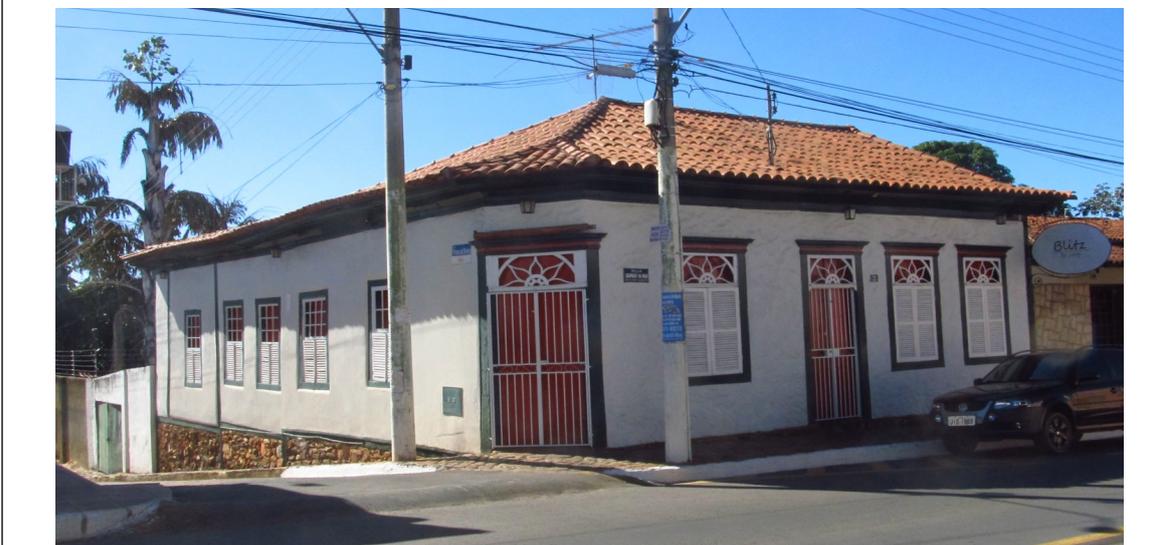
Na data da vistoria, realizada pelo setor técnico desta Coordenadoria, verificou-se que o imóvel da Rua Sérgio Ulhoa, nº 72, apresenta características arquitetônicas coloniais. Trata-se de uma construção térrea, implantada em terreno de esquina, no alinhamento das vias. A cobertura desenvolve-se em três águas, com chanfro na fachada da esquina, e possui vedação em telhas no padrão colonial. Os vãos possuem vergas retas e as esquadrias são em madeira e vidro, com sobrevergas e bandeira ornamentada na fachada principal.

Constatamos que a edificação encontrava-se em bom estado de conservação, compondo a ambiência urbana.

Figura 3- Imagem atual da edificação. Foto da vistoria realizada por este setor técnico.

Na data da vistoria, realizada pelo setor técnico desta Coordenadoria, verificou-se que o imóvel encontrava-se em bom estado de conservação. **Não necessita de intervenções de forma imediata. Não obstante, para prevenir danos futuros, sugere-se a adoção de medidas de conservação⁶ e manutenção⁷, que são intervenções de menor complexidade e baixo custo.**

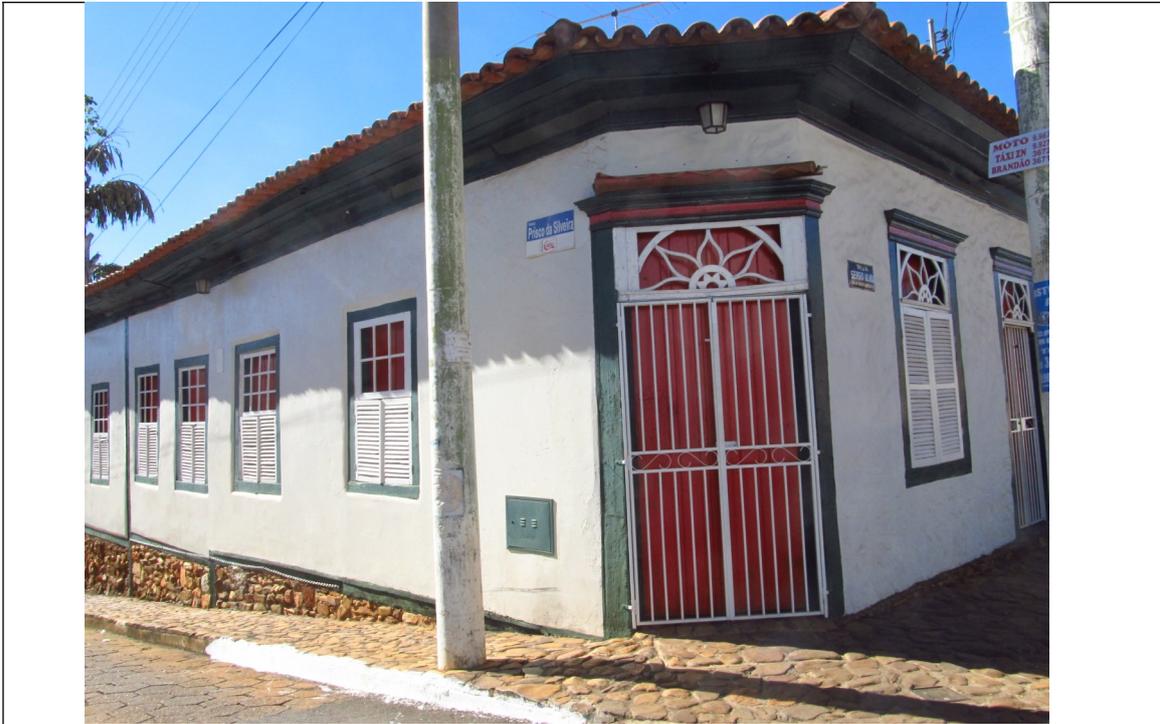
Figura 4- Porta inserida na esquina, seguindo a largura do vão, gradil defronte à porta e toldo retrátil sobre o vão. Foto da vistoria realizada por este setor técnico.

A inserção das grades defronte as portas ocorreu após o ano de 2011 e foi necessária para promover maior segurança ao imóvel. Trata-se de gradil metálico discreto, pintado de branco. É uma intervenção reversível e não houve comprometimento das características originais da fachada.
