LAUDO TÉCNICO N ° 05/2017

Inquérito Civil n.º MPMG - 0470.06.000034-1

1. **Objeto:** Igreja de São Sebastião do Pouso Alegre.
2. **Município:** Paracatu
3. **Objetivo:** Indicar medidas para preservação do bem cultural.
4. **Breve Histórico da Igreja de São Sebastião do Pouso Alegre¹:**

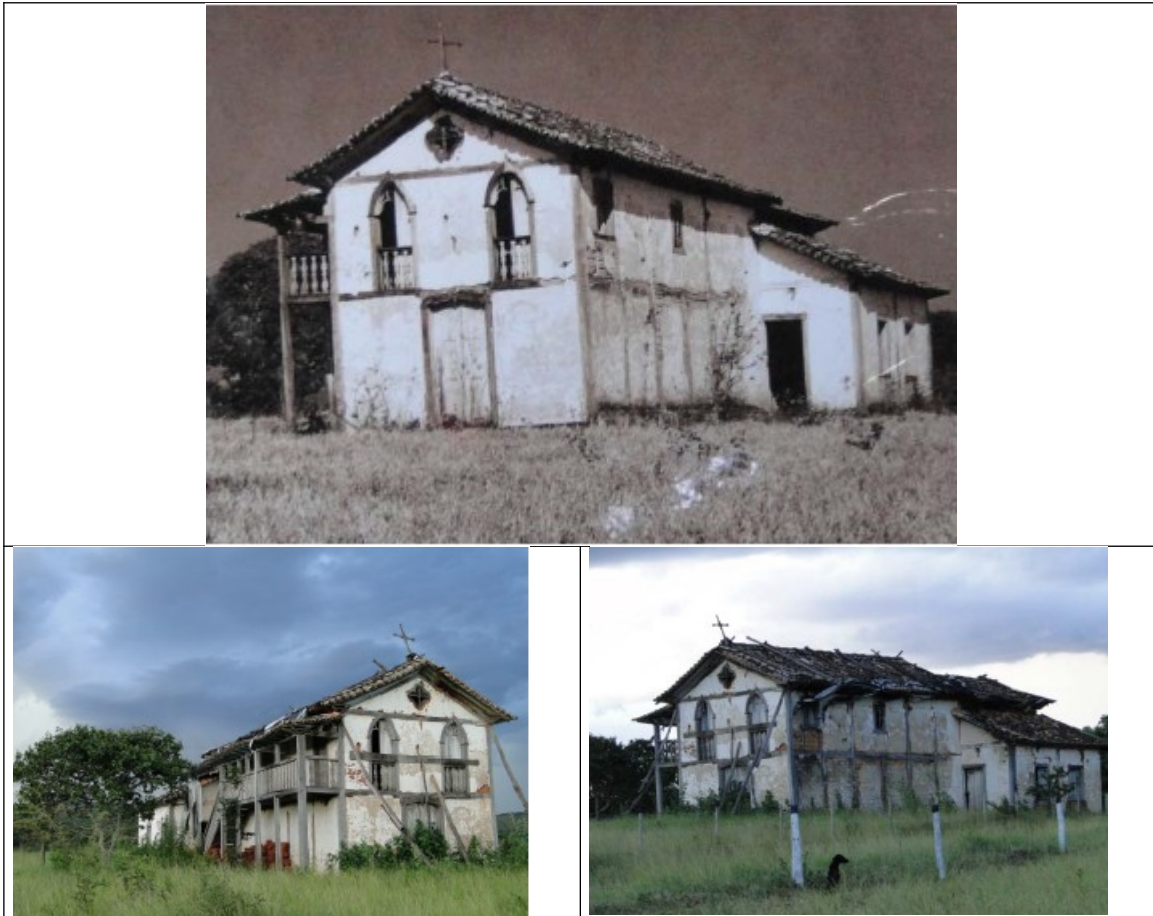
Figuras 2, 3 e 4- Igreja de São Sebastião do Pouso Alegre, em Paracatu. Fonte: Relatório de Prospecção Arqueológica- Programa de Preservação do Patrimônio Cultural na área impactada pela implantação da LT kV 138 Batalha-Paracatu, elaborado em 2012 pelo Laboratório de Arqueologia da Fafich/UFMG.

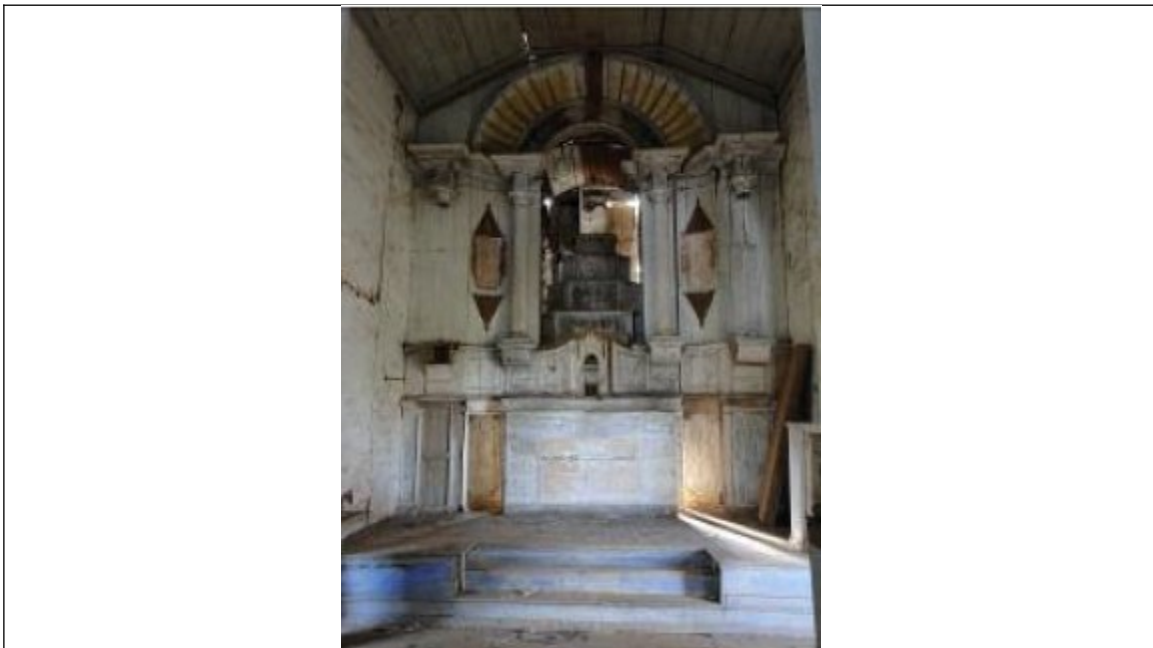
Consta do Diagnóstico dos bens culturais na área da LT 138 KV Batalha-Paracatu uma imagem interna do altar-mor da Igreja de São Sebastião do Pouso Alegre. Verifica-se na imagem abaixo a presença de forro na capela-mor e podem ser identificados alguns elementos artísticos remanescentes na edificação.

Figura 07- Interior da Igreja de São Sebastião do Pouso Alegre. Relatório de Prospecção Arqueológica- Programa de Preservação do Patrimônio Cultural na área impactada pela implantação da LT kV 138 Batalha-Paracatu, elaborado em 2012 pelo Laboratório de Arqueologia da Fafich/UFMG.

- Restauração estrutural, arquitetônica e dos elementos artísticos e integrados.
- Para a restauração do interior do templo é preciso que sejam resgatadas informações sobre a localização dos elementos que o integravam como altares, retábulos, púlpitos e imagens sacras. Fotografias antigas de celebrações ocorridas na igreja podem ser valiosas neste processo. Deve ser ponderada a reconstituição ou não destes elementos.

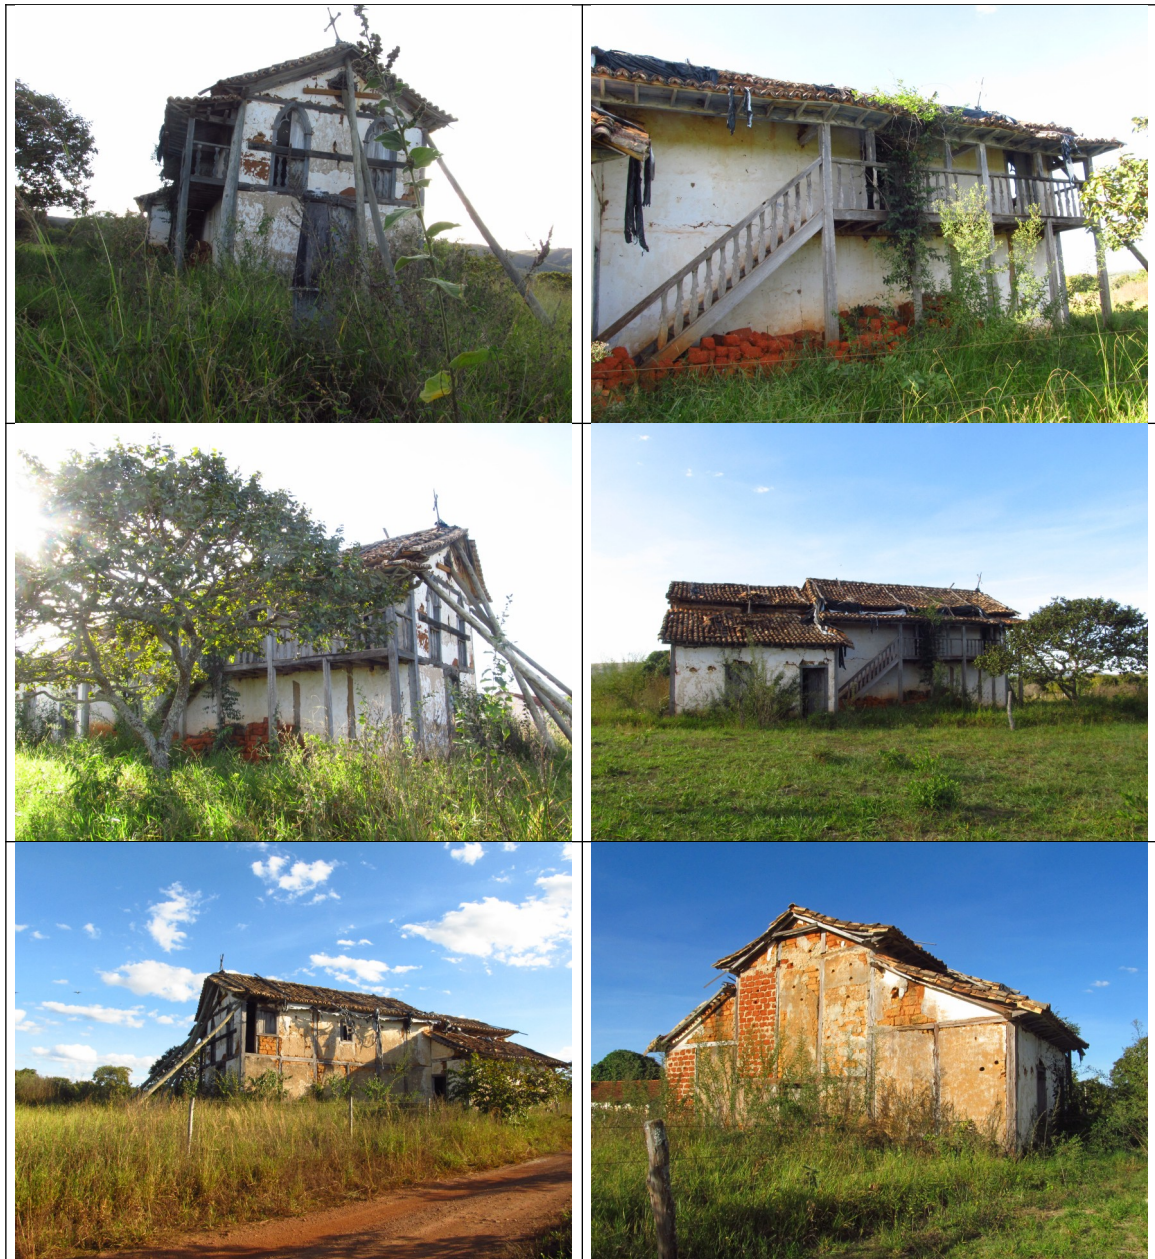
Na data da vistoria, realizada por este Setor Técnico em 08/06/2017, constatou-se que a Igreja de São Sebastião do Pouso Alegre encontra-se abandonada e em péssimo estado de conservação. Verificamos também que o TAC não vem sendo cumprido:

- O acesso ao interior do templo é possível, considerando que a cerca está danificada em vários trechos e há vãos abertos, sem vedação.
- Há muito mato no entorno da edificação.
- Há tijolos de adobe armazenados junto das alvenarias, o que pode comprometer ainda mais a estrutura já fragilizada.
- A lona instalada sobre a cobertura já não existe mais. (Não é recomendada instalação de nova lona, considerando o mau estado da cobertura e a ineficiência de proteção utilizando este material).

A cobertura apresenta-se em precário estado de conservação, com engradamento comprometido, abatimento, telhas deslocadas, quebradas e faltantes, além de pedaços de lona que teria sido utilizada para sua proteção. Há trechos onde houve arruinamento das alvenarias, favorecendo o acesso de vândalos, animais e água no interior da igreja. Há diversos locais com trincas e fissuras, descolamento do reboco, deixando as alvenarias a base de terra expostas às intempéries, comprometendo o sistema construtivo original. As esquadrias apresentam-se muito danificadas, com elementos faltantes e trechos apodrecidos devido à umidade.

O escoramento, que deveria ser uma intervenção provisória, mas já se perpetua no local há muitos anos, foi realizado somente no trecho frontal da igreja, o que não garante a sua estabilização de forma satisfatória. Há adobe armazenado junto à lateral da igreja que, juntamente com o excesso de vegetação existente no entorno, contribui com o acúmulo de água junto à base da edificação, comprometendo o sistema construtivo, que já se encontra fragilizado.

Apesar do estado de abandono, o bem cultural ainda conserva grande parte dos seus elementos originais, sendo possível a sua restauração.

Figuras 8 a 15- Imagens externas da Capela de São Sebastião do Pouso Alegre. Fotos da vistoria.

- A capina e limpeza da parte interna e externa da edificação.
- Os tijolos de adobe acumuladas junto a alvenaria da lateral esquerda devem ser removidos e armazenados em local seguro para utilização nas obras de restauração do prédio.
- Avaliação estrutural da edificação por especialista, sendo recomendado a complementação e o reforço do escoramento, objetivando a preservação do templo e dos seus elementos originais, até que se iniciem as obras de restauração. O escoramento deverá ser realizado nos dois lados das alvenarias, promovendo uma melhor estabilização. O escoramento deverá ser realizado por técnico especializado (projeto e execução) e deverá ser anotada a respectiva ART (anotação de responsabilidade técnica).

- Realizar o escoramento da estrutura da cobertura e verificar a possibilidade de se realizar a revisão da vedação, buscando afastar a umidade do imóvel. Não é recomendada instalação de lona sobre a cobertura, considerando o estado atual da vedação e a ineficiência de proteção utilizando este material, que poderá comprometer, ainda mais, o estado de conservação do templo.
- Reforçar a cerca no entorno do imóvel com o objetivo de protegê-lo dos animais.
- Manter o imóvel fechado, sendo necessária a instalação de portas nos trechos faltantes e o reforço das fechaduras, visando conter o vandalismo e má utilização do bem imóvel.
- Realização de pesquisas arqueológicas no entorno do bem cultural, com vistas a evidenciar o antigo cemitério.
