NOTA TÉCNICA Nº 128/2012

- I. **Bem Cultural:** Edificação de uso comercial e residencial.
- II. **Localização:** Rua Presidente Vargas 11, Praça Oswaldo Costa nº 120/126.
- III. **Município:** Paraguaçu
- IV. **Objetivo:** Em atendimento ao requerimento da Promotoria de Justiça da Comarca de Paraguaçu, e em razão do imóvel objeto deste trabalho ter sido integralmente demolido elaborou-se o presente trabalho para fins de analisar os fatos e conseqüentemente propor/sugerir medidas/conduitas a serem adotadas para resolução da questão.

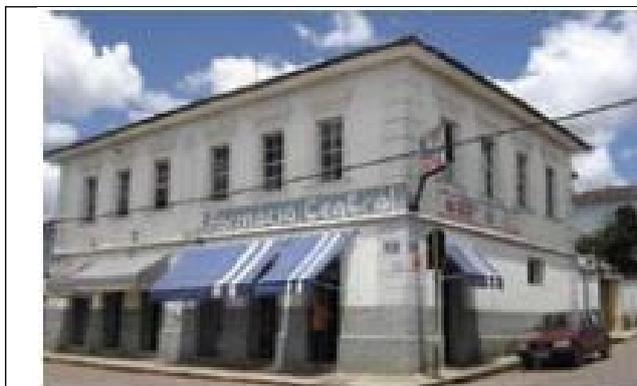
A casa encontrava-se implantada em terreno de esquina, no alinhamento da rua Presidente Getúlio Vargas e da Praça Oswaldo Costa e possuía características do estilo neocolonial com influências ecléticas. A construção era em alvenaria de tijolo e revestida por argamassa. Apresentava embasamento chapiscado, coroamento por guarda-pó e cimalha ornamentada. A cobertura possuía vedação em telhas cerâmicas curvas tipo colonial, desenvolvendo-se em quatro águas.

Figura 2 – Vista do imóvel
Fonte: Promotoria de Justiça de Paraguaçu

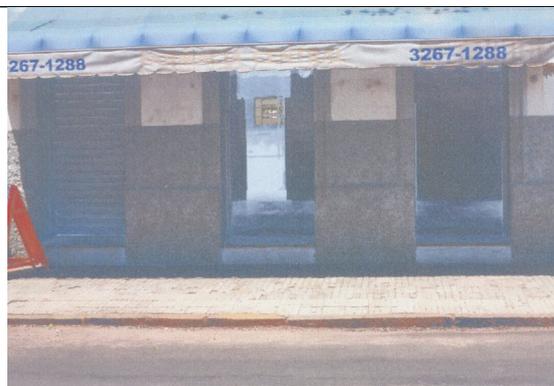
Figura 3 – Vista da fachada da Loja 1
Fonte: Promotoria de Justiça de Paraguaçu

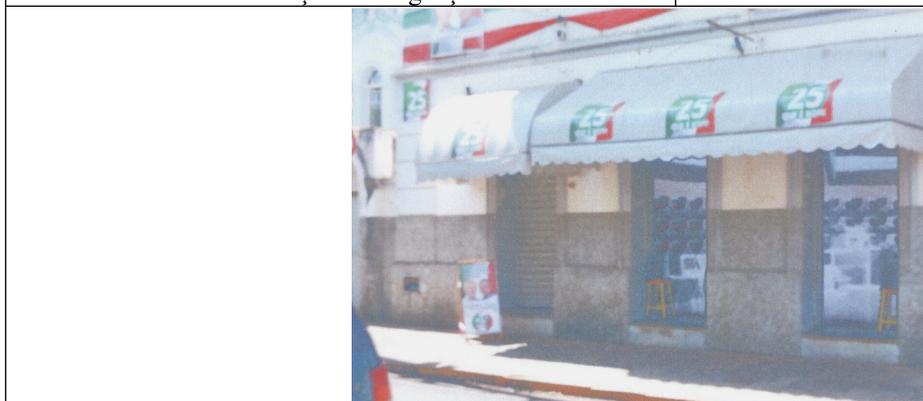
Figura 4 – Vista da fachada da Loja 2
Fonte: Promotoria de Justiça de Paraguaçu

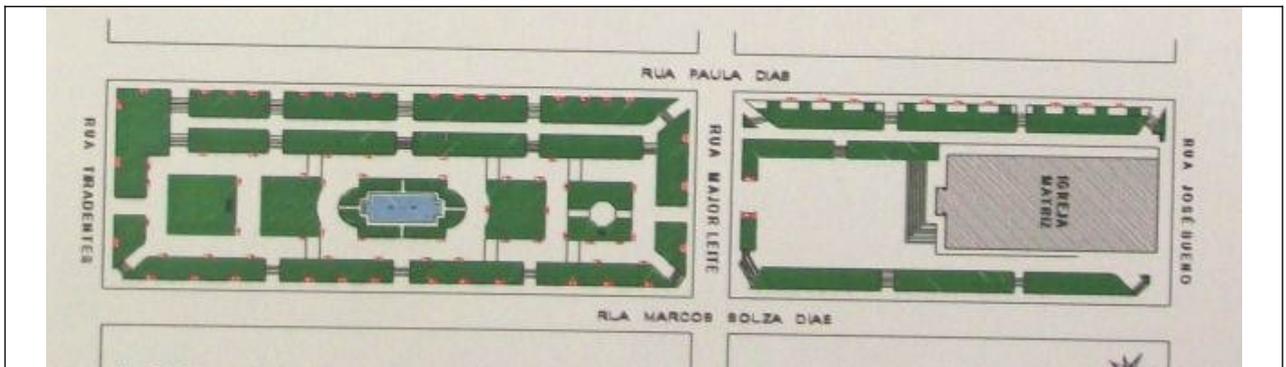
Figura 5 - Planta da Praça Oswaldo Costa em sua totalidade – atual configuração.

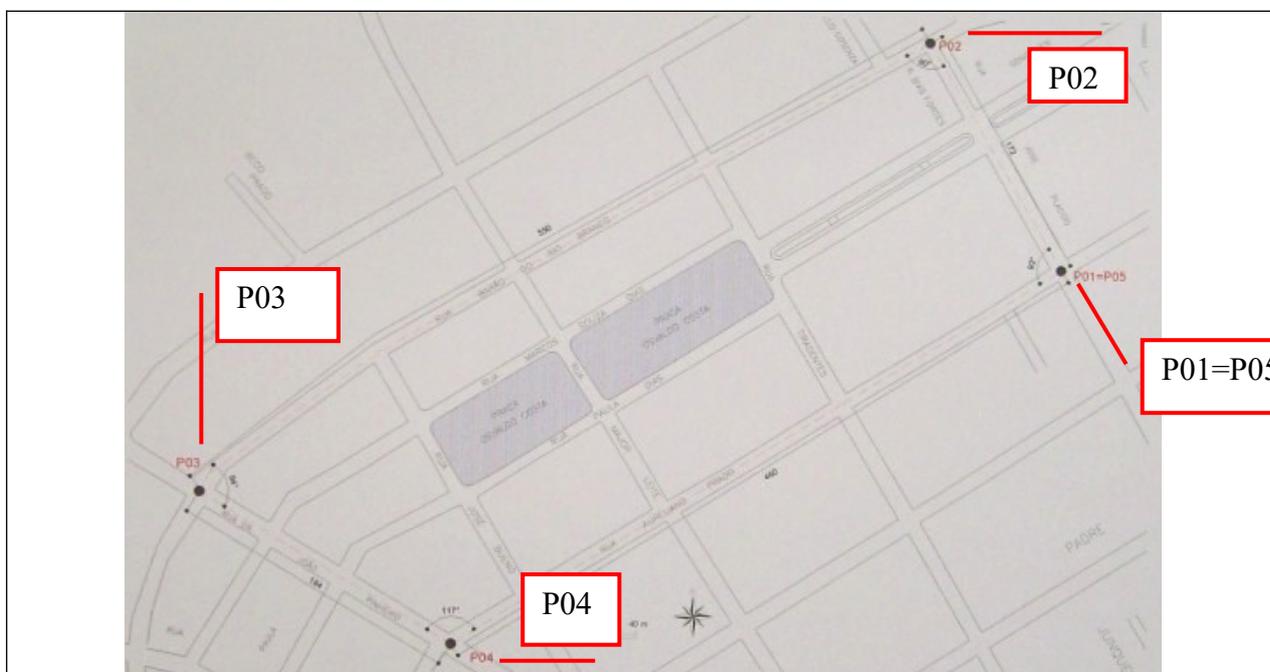
O perímetro de entorno está delimitado da seguinte maneira: o ponto denominado P01 segue para o ponto P02 pela rua José Plácido, o ponto P02 segue para o ponto P03 pela rua Barão do Rio Branco, o ponto P03 segue para o ponto P04 pela rua Dr. João Pinheiro e, finalmente, o ponto P04 segue para o ponto P05 pela rua Aureliano Prado, conforme se verifica na figura 9. **Portanto, o imóvel em tela encontra-se inserido neste perímetro, sendo necessário o respeito às diretrizes traçadas para a área no Dossiê de Tombamento.**

Figura 7 – Perímetro de entorno da Praça Oswaldo Costa.

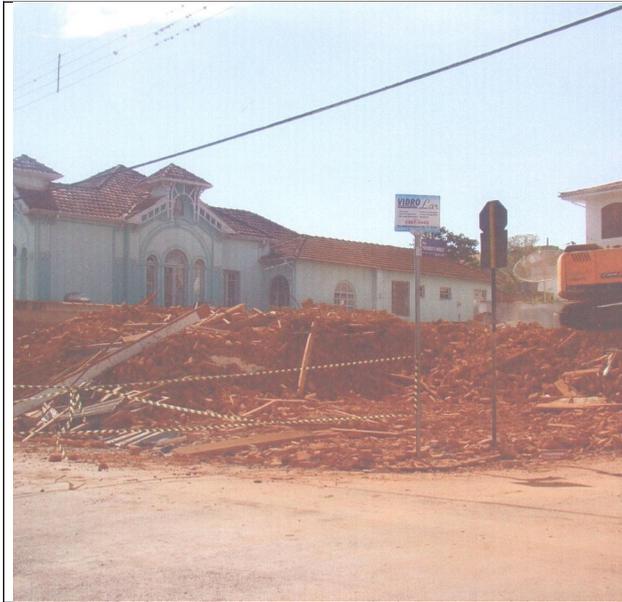
O imóvel era dotado de valor cultural, estava protegido e sua demolição **não** havia sido autorizada pelo órgão competente. O dano causado ao pode ser caracterizado como irreversível, uma vez que houve demolição total do mesmo. Nesse caso, optar pela restauração seria, na realidade, optar pela reconstrução do imóvel. De acordo com Cesare Brandi: “a restauração deve visar ao restabelecimento da unidade potencial da obra de arte, desde que isso seja possível sem cometer um falso artístico ou um falso histórico [...]”.⁸ A esse respeito, deve-se dizer que sendo o dano caracterizado como irreversível, a medida a ser adotada relaciona-se com a indenização

Figura 12 – Acima imagem da demolição do imóvel.
Fonte: Promotoria de Justiça de Paraguaçu

- Suspensão de qualquer obra ou intervenção no lote até que haja reparação dos danos causados ao patrimônio cultural;
- Eventual nova construção no lote deverá considerar a volumetria⁹ e altimetria¹⁰ do prédio demolido.
- Para qualquer intervenção em bens tombados e inventariados, deverá haver prévia análise do Conselho do Patrimônio Histórico e Cultural de Paraguaçu. Qualquer deliberação do Conselho deverá estar baseada em parecer técnico de profissional habilitado, conforme Deliberação do Confea nº 83/2008 e Lei nº 12378/2010.
- Fazer constar no cadastro imobiliário da prefeitura a relação dos imóveis tombados, integrantes dos perímetros de tombamento e de entorno de bens tombados, e inventariados existentes no município.

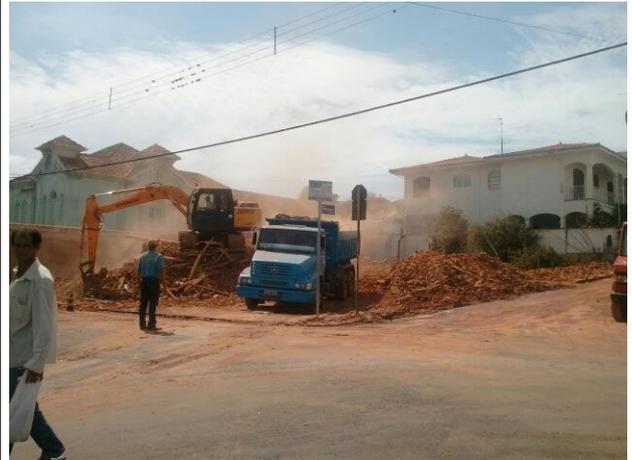
Figura 13 – Acima imagem da retirada do entulho resultante da demolição.
Fonte: Promotoria de Justiça de Paraguaçu.
