**Promotoria Estadual de Defesa do Patrimônio Cultural e Turístico**

**Nota Técnica nº 36/2011**

- I. Bem Cultural:** Praça Oswaldo Costa
- II. Município:** Paraguaçu
- III. Objetivo:** Em atendimento ao requerimento da Promotoria de Justiça da Comarca de Paraguaçu, elaborou-se o presente trabalho objetivando responder os quesitos formulados pelo Ministério Público Estadual de Minas Gerais, na pessoa do Promotor de Justiça, Dr. Eric de Oliveira.
- IV. Contextualização:** Os quesitos a que se refere o item anterior foram formulados para fins de fundamentação de Ação Civil Pública a ser ajuizada. Ressalta-se a existência de “Ação Cautelar Preparatória em Defesa de Bem Cultural de Valor Histórico e Paisagístico” ajuizada pela Promotoria de Justiça de Paraguaçu em face do Município de Paraguaçu que está representado pelo Prefeito, o senhor Gantus Nasser.
- V. Breve Histórico de Paraguaçu:**

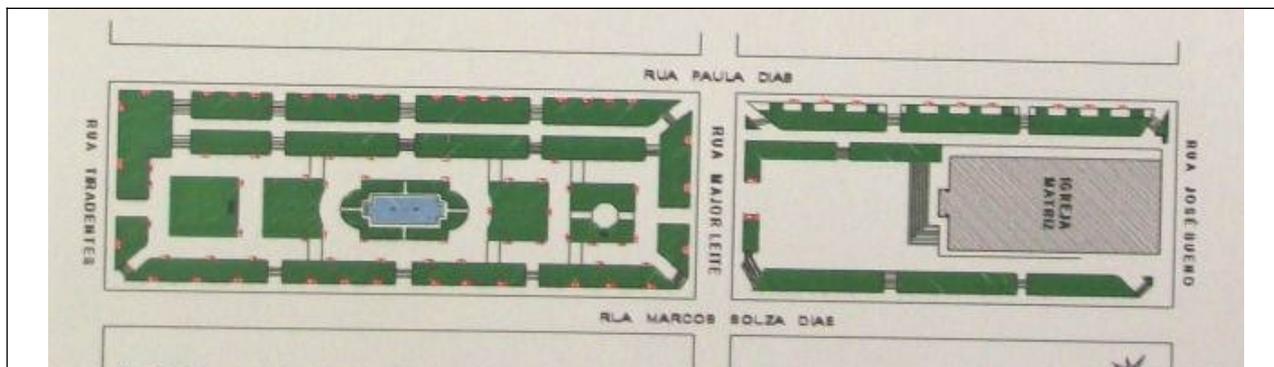
Figura 2 - Planta da Praça Oswaldo Costa em sua totalidade – atual configuração.

A Praça Oswaldo Costa, construída no centro do município de Paraguaçu, é composta pela junção de duas praças. A Igreja Matriz de Nossa Senhora do Carmo está edificada em uma delas, precisamente na praça que se encontra localizada entre as ruas José Bueno e Major Leite, conforme se verifica na figura abaixo. A esse respeito cabe dizer que originalmente a Igreja encontrava-se instalada na Praça João Eustáquio. Atribui-se à transferência da Igreja para a Praça Oswaldo Costa, local primitivamente designado como Largo do Rosário – em função de igreja edificada sob este orago próxima ao local, a ampla valorização dada a mesma a partir de 1916 – ano em que a obra de transposição foi concluída. Nesse período o local passou a ser denominado como Largo da Igreja Nova. Ressalta-se que a região tornou-se atrativa para os produtores de café, que fixaram ali suas residências. Devido a esse fator é possível verificar, ainda hoje, um número significativo de imóveis com estilos variados dispostos ao redor da Praça. Após as designações acima descritas o local passou a ser denominado como “Praça Pedro Leite” em homenagem ao caricaturista de jornal local.

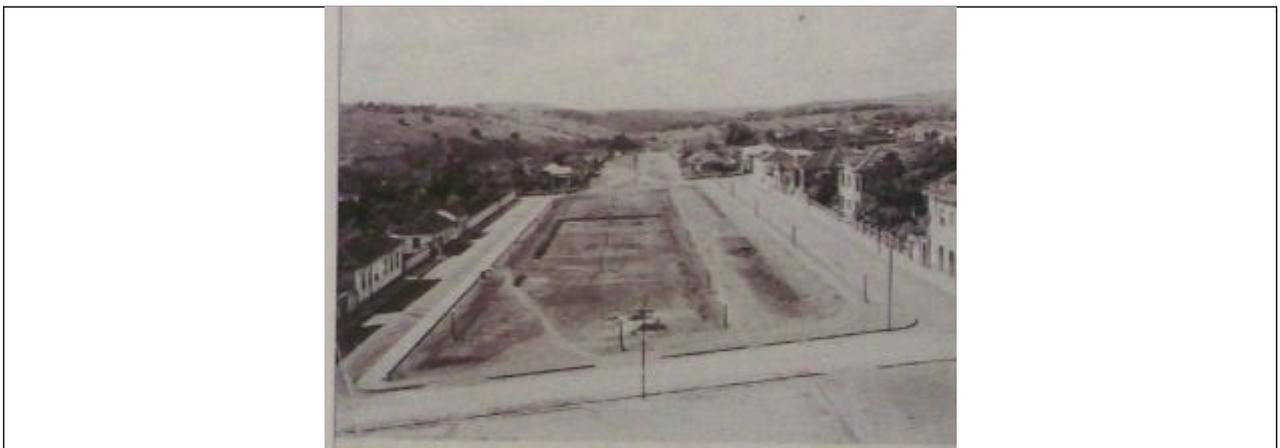
Figura 4 – “A praça Oswaldo Costa no início de sua construção”.  
Fonte: Acervo do IEPHA/MG – ICMS cultural exercício de 2009. Dossiê de tombamento: Praça Oswaldo Costa – Prefeitura Municipal de Paraguaçu. p. 33.

Estiveram envolvidos no projeto de modernização da praça os senhores Romeu Duffles – membro da Secretaria de Viação e engenheiro responsável pelo projeto (que atendia as questões relacionadas ao terreno e seus desníveis), Gabriel Carneiro – responsável pela parte topográfica e José Lempp – responsável pelo projeto paisagístico. Dedicou-se especial atenção aos elementos paisagísticos, sendo os mesmos considerados complementos arquitetônicos.

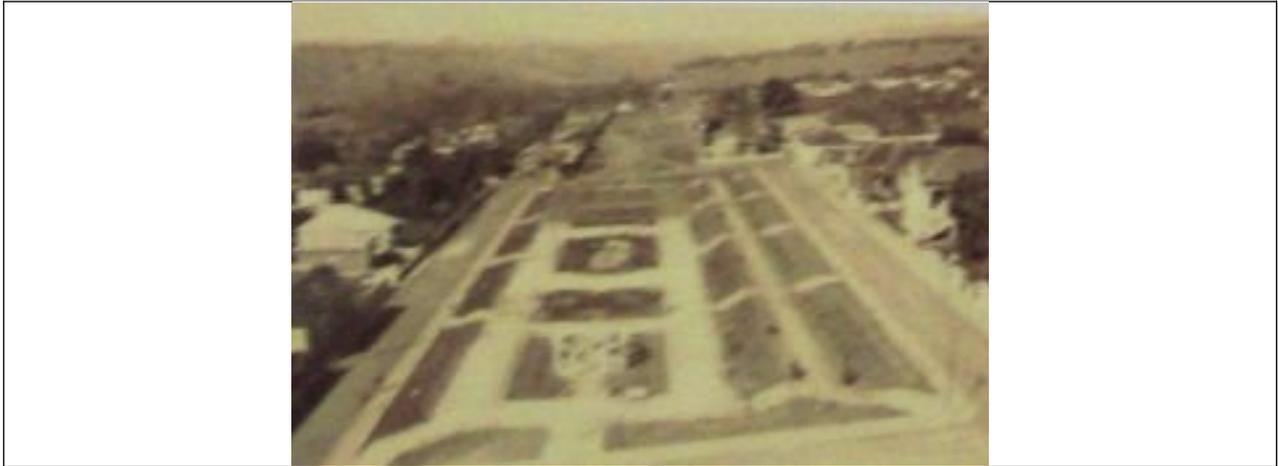
Figura 5 – “A praça Oswaldo Costa em estágio avançado de construção”.

As obras tiveram início em 1940 e foram concluídas em 1942, sendo a praça inaugurada com festa pelos paraguaçuenses. O calçamento, todavia, só foi implantado no ano de 1944. Destaca-se que o fato do projeto de reestruturação/reforma da praça ter ficado, no início da década de 1940, em exposição no primeiro Congresso de Urbanismo do Rio de Janeiro, sendo indicado como um dos mais bem executados.

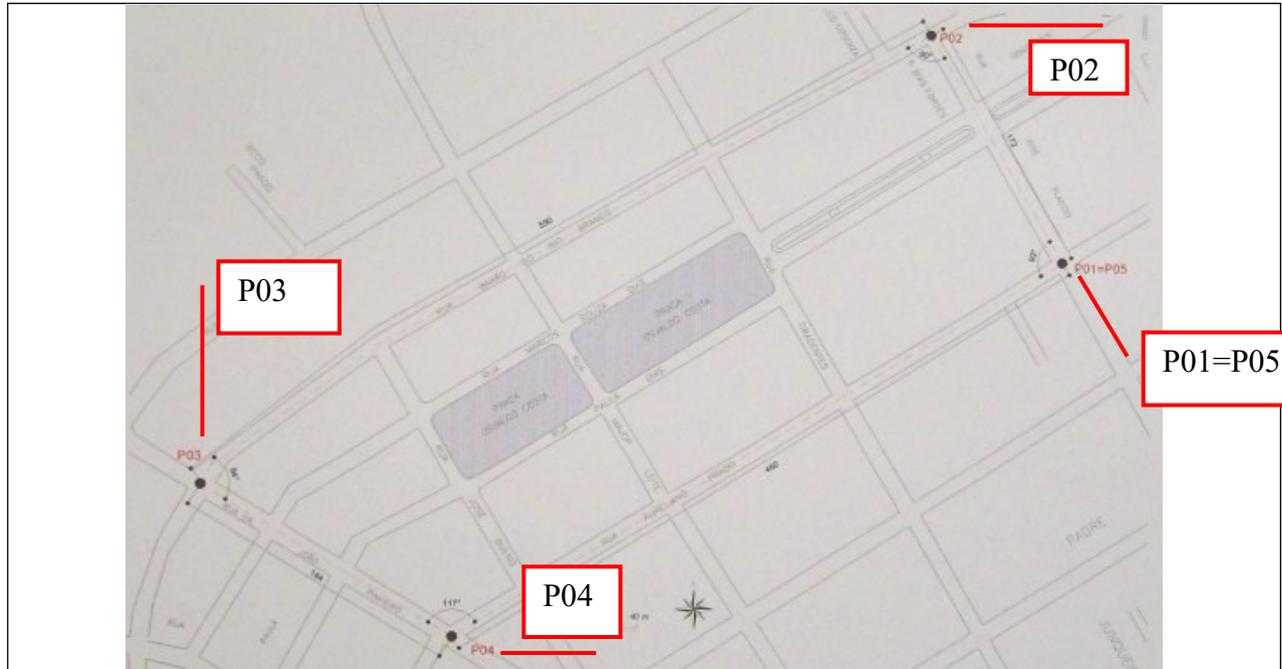
Figura 9 – Perímetro de entorno da Praça Oswaldo Costa.

Pinheiro e, finalmente, o ponto P04 segue para o ponto P05 pela rua Aureliano Prado, conforme se verifica na figura 9.

Acerca da justificativa do perímetro de entorno da praça lê-se no Dossiê de Tombamento: “A definição do perímetro de entorno do tombamento justifica-se por compreender as quadras adjacentes à praça Oswaldo Costa e pertencentes à Área de Interesse Cultural [...]”. Existe, ainda, a informação de que “Neste perímetro com fins de proteção encontram-se imóveis históricos, simbólicos e arquitetonicamente relevantes para Paraguaçu [...]”.

Conforme se vê das figuras 08 e 09, o calçamento em paralelepípedo está localizado parte dentro da área definida pelo perímetro de tombamento e parte na área de entorno, estando, assim como a praça, protegido. Novamente deve-se frisar que a implementação de pavimentação asfáltica é uma intervenção proibida na área de tombamento, segundo as diretrizes constantes do processo de tombamento.

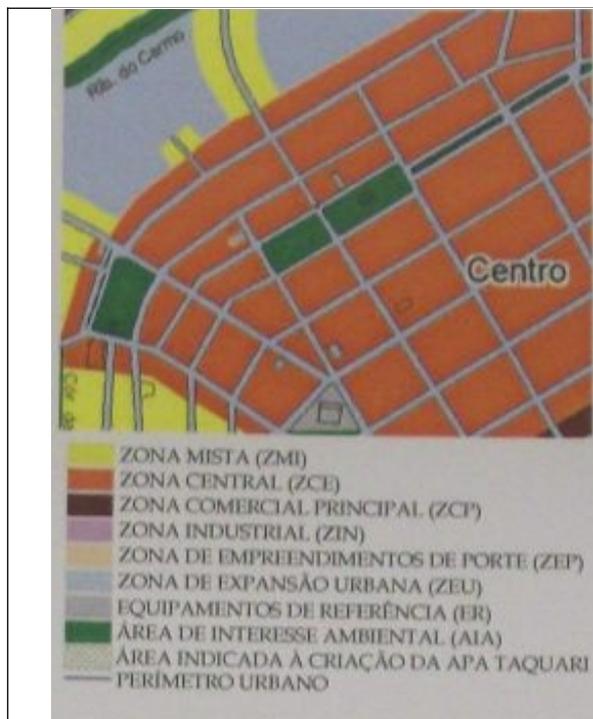
Figura 10 – Zoneamento da Praça Oswaldo Costa.

Ressalta-se que a área na qual a praça está localizada está inserida no zoneamento denominado Zona Central (ZCE), que corresponde ao centro tradicional do município, na Área de Interesse Cultural I – delimitada em função dos imóveis que apresentam relevância cultural que se encontram edificados naquela área (figura 10), bem como está inserida na Área de Interesse Ambiental (AIA) – englobando as praças e os locais de esporte e lazer (figura 11).

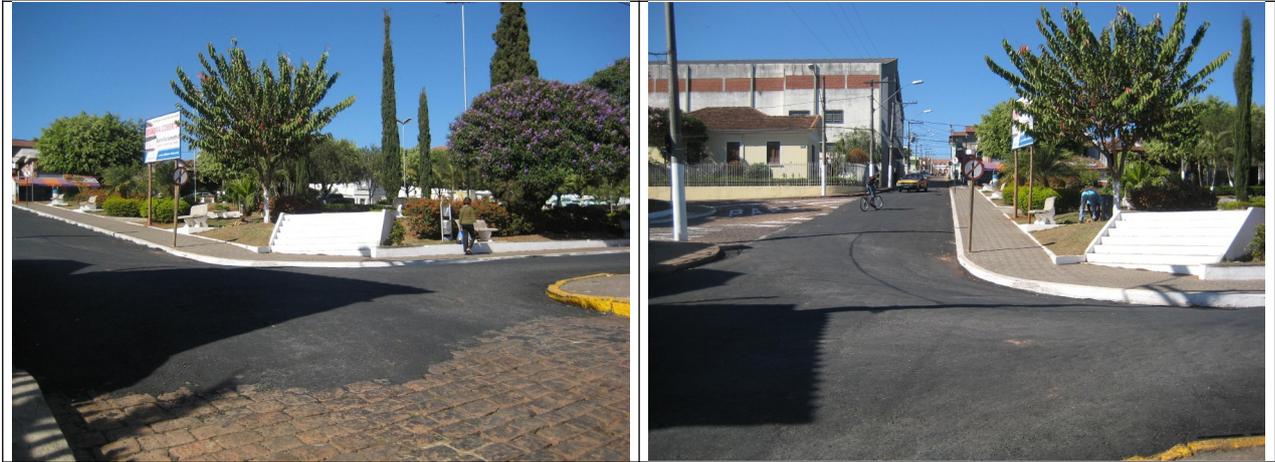
Figura 12 e 13 - Fundos da Praça Oswaldo Costa Pinto. Nota-se na figura 12 parte asfaltada e parte que ainda apresenta o paralelepípedo.

A intervenção realizada no antigo calçamento de paralelepípedo modificou a ambiência do bem tombado. Sobre o antigo calçamento é relevante destacar algumas das considerações feitas pelo técnico Alexandre Borim Côdo Dias, sobre o estado de conservação da praça. Deve-se esclarecer que a análise de Dias encontra-se no Dossiê de Tombamento do bem cultural em questão. Sobre o estado de conservação da pavimentação o técnico afirma:

Sim. Há possibilidade técnica de se remover a cobertura asfáltica. Entretanto, os procedimentos para a retirada devem elaborados e executados por profissional habilitado na área, com Anotação de Responsabilidade Técnica e observância da Decisão Normativa CONFEA nº 83, de 26 de setembro de 2008, que dispõe “Dispõe sobre procedimentos para a fiscalização do exercício e das atividades profissionais referentes a monumentos, sítios de valor cultural e seu entorno ou ambiência”.

Conforme afirmado no item anterior, deverá ser elaborado projeto de remoção da camada asfáltica por profissional com formação específica na área. Sugere-se que o projeto seja submetido à aprovação do IEPHA.

- Que seja feita a remoção da pavimentação asfáltica da área tombada e seu entorno que foram afetadas pela recente intervenção.
- Que seja elaborado projeto de recuperação da área afetada pela intervenção. O citado projeto deverá ser acompanhado por profissional capacitado, segundo dispõe a Decisão Normativa nº 83 de 26 de setembro de 2008 do CONFEA – Conselho Federal de Engenharia, Arquitetura e Agronomia.

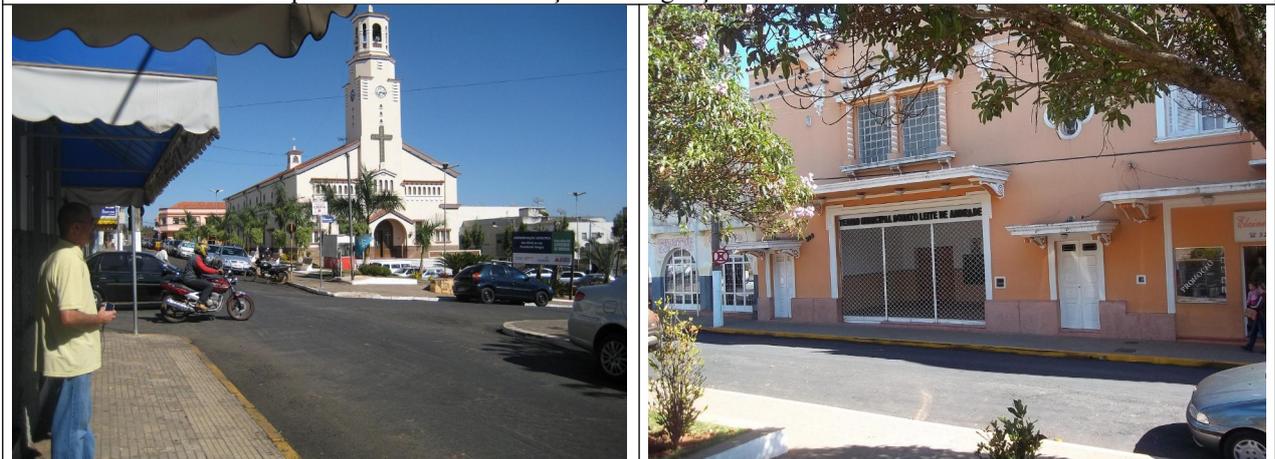
Figura 14 – Asfalto contrastando com edificações históricas, no caso desta figura – a Igreja de Nossa Senhora do Carmo.

Figura 15 - Asfalto contrastando com edificações históricas, no caso desta figura – Teatro Municipal.

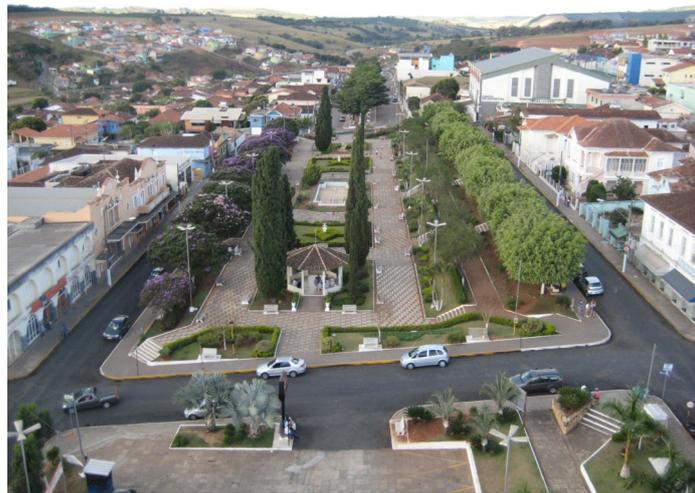
Figura 16 - Entorno da praça visto da torre da Igreja.  
Fonte: Foto encaminhada pela Promotoria de Justiça de Paraguaçu.

paralelepípedo, bem como o fato do material desgastado do asfalto, orgânico ou inorgânico, ir para os cursos d'água causando poluição e contaminação.<sup>10</sup> O asfaltamento do entorno da Praça Oswaldo Costa não só descaracteriza o bem cultural, como também é menos ecológico e durável que o calçamento anterior.
