Promotoria Estadual de Defesa do Patrimônio Cultural e Turístico

NOTA TÉCNICA Nº 44/2012

- I. **Bem Cultural:** Praça Oswaldo Costa
- II. **Município:** Paraguaçu
- III. **Objetivo:** Análise do parecer técnico sobre a pavimentação asfáltica das ruas que delimitam a Praça Oswaldo Costa.
- IV. **Considerações preliminares:**

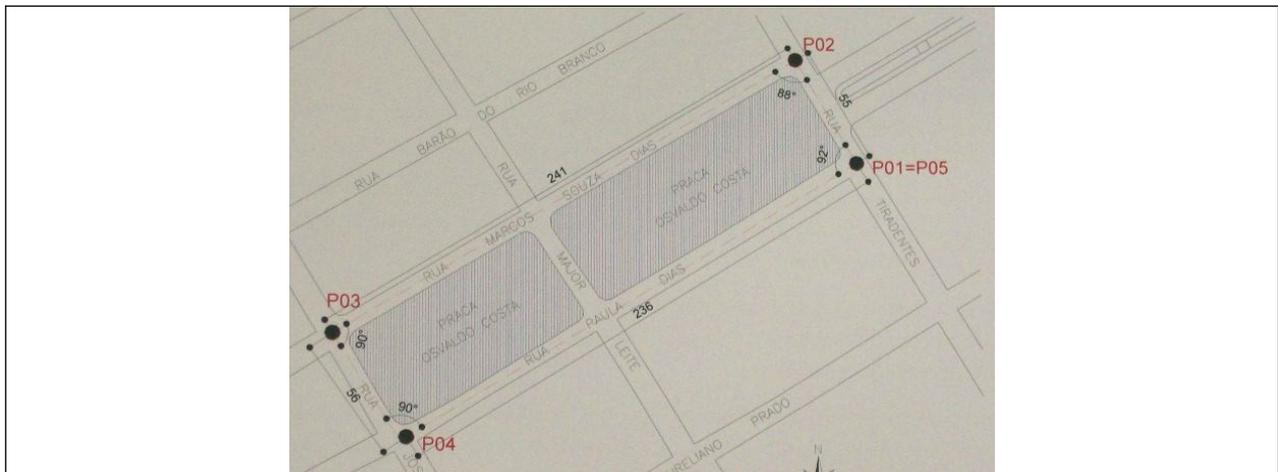
Figura 01 – Perímetro de tombamento da Praça Oswaldo Costa.

No dossiê foram definidas as áreas integrantes do perímetro de tombamento e de entorno e as respectivas diretrizes foram traçadas para direcionar as intervenções nessas áreas.

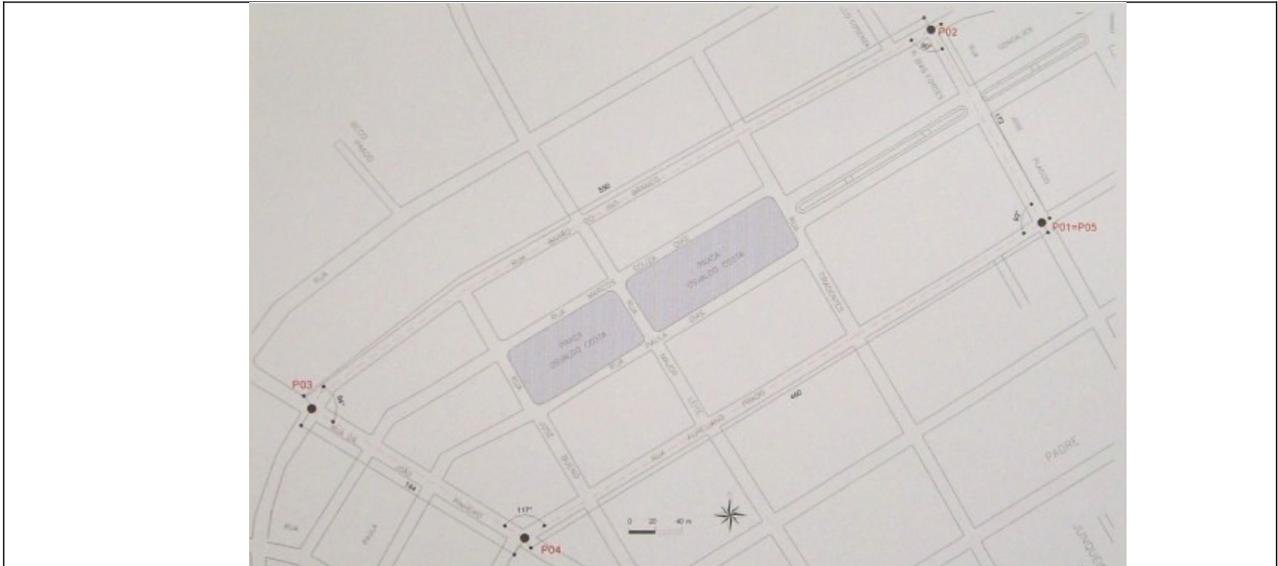
Figura 02 – Perímetro de entorno de tombamento da Praça Oswaldo Costa.
 Fonte: Acervo do IEPHA/MG – ICMS cultural exercício de 2009. Dossiê de tombamento: Praça Oswaldo Costa – Prefeitura Municipal de Paraguaçu. p. 73.

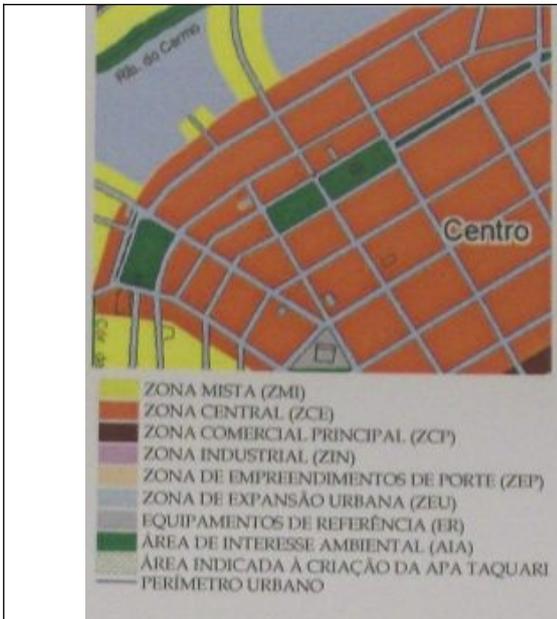
Figura 03 – Zoneamento da Praça Oswaldo Costa.
 Fonte: Acervo do IEPHA/MG – ICMS cultural exercício de 2009. Dossiê de tombamento: Praça Oswaldo Costa – Prefeitura Municipal de Paraguaçu. p. 51.

Ressalta-se que a área na qual a praça está localizada, conforme define o Plano Diretor Municipal, está inserida no zoneamento denominado Zona Central (ZCE), que corresponde ao centro tradicional do município, na Área de Interesse Cultural I – delimitada em função dos imóveis que apresentam relevância cultural que se encontram edificados naquela área, bem como está inserida na Área de Interesse Ambiental (AIA) – englobando as praças e os locais de esporte e lazer .

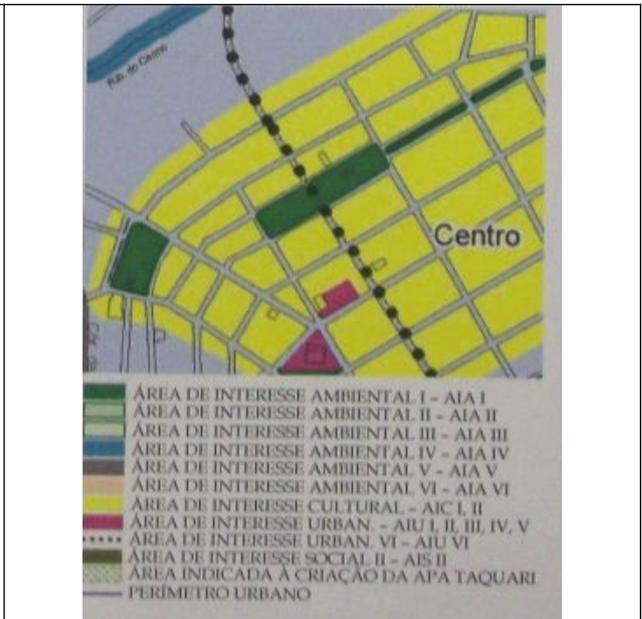
Figura 04 – Zoneamento Especial da Praça Oswaldo Costa.
 Fonte: Acervo do IEPHA/MG – ICMS cultural exercício de 2009. Dossiê de tombamento: Praça Oswaldo Costa – Prefeitura Municipal de Paraguaçu. p. 51.
