Promotoria Estadual de Defesa do Patrimônio Cultural e Turístico

3 – ANÁLISE TÉCNICA

No dia 13 de maio de 2011, a Historiadora Karol Ramos Medes Guimarães, analista do Ministério Público do Estado de Minas Gerais, realizou uma vistoria técnica no bem cultural denominado Fábrica de Tecidos, localizada no pátio da Fábrica de Tecidos, s/nº, bairro Cachoeira Grande, município de Pedro Leopoldo. Localização geográfica: S 19º 36.914’ W 044º 02.594’.

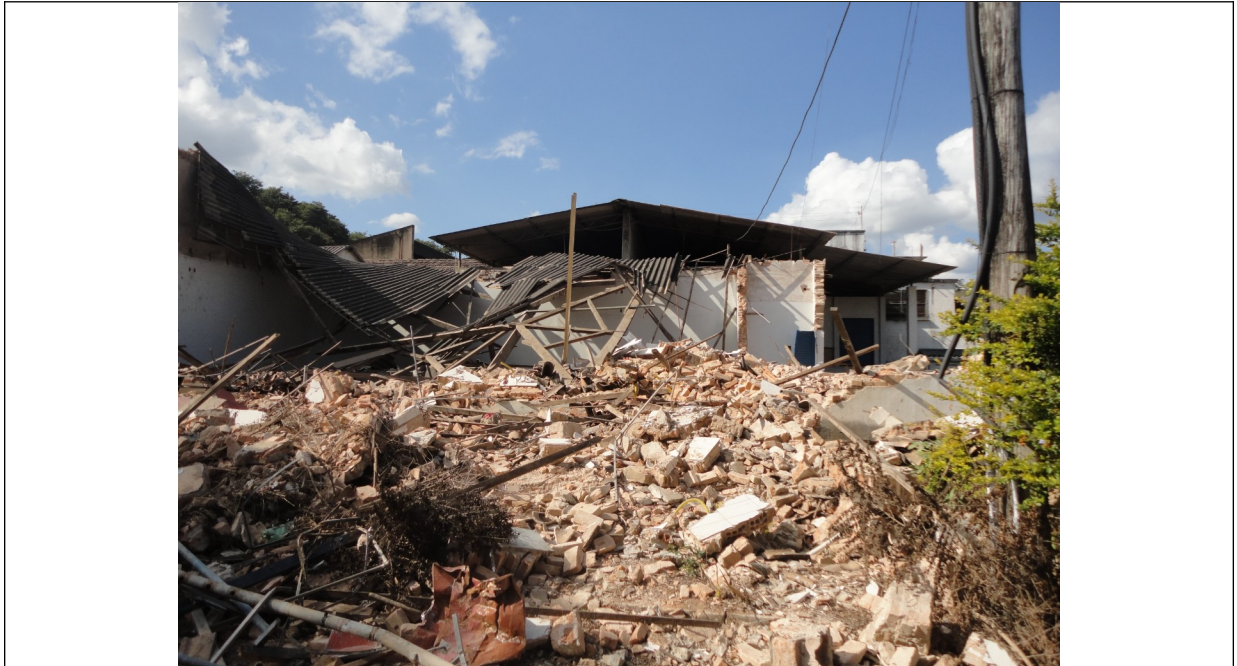
Figura 03 – Imagem com as intervenções (demolição dos galpões) ocorridas no dia 04 de abril de 2011.

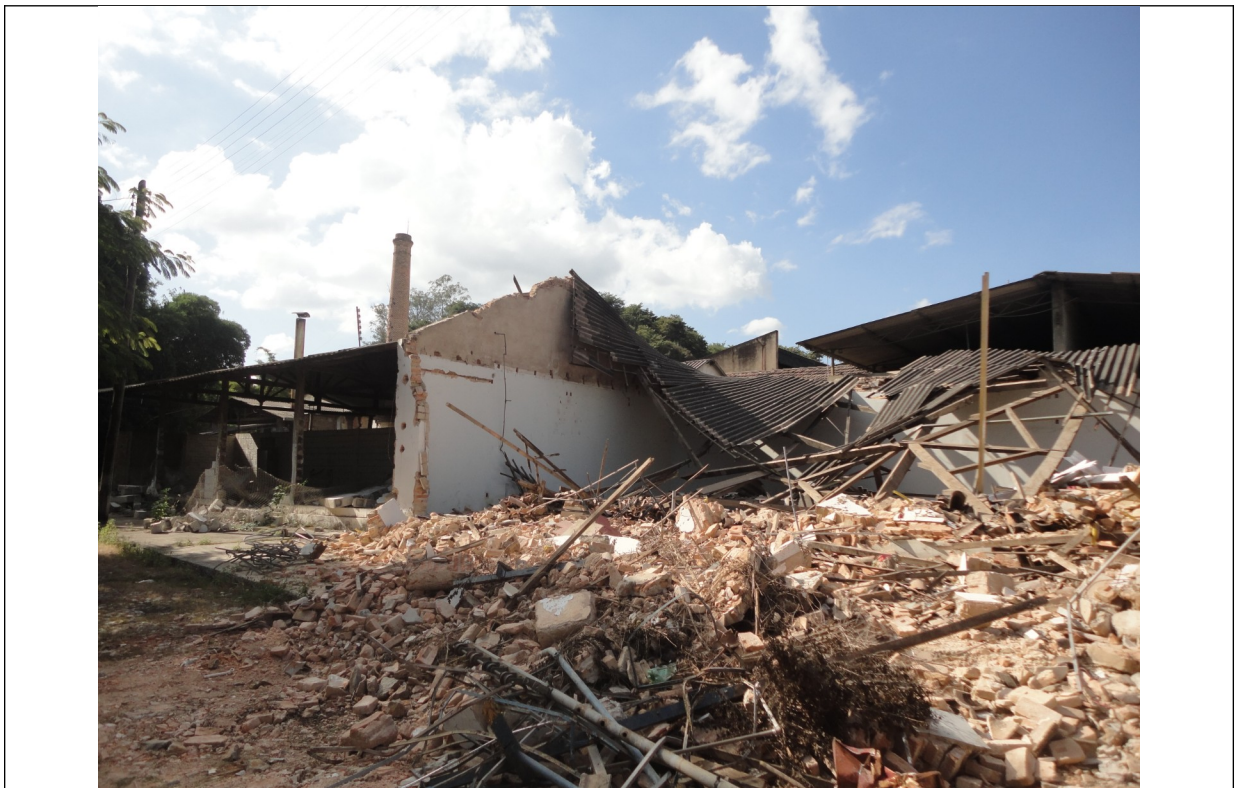
Figura 04 – Imagem com as intervenções (demolição dos galpões) ocorridas no dia 04 de abril

de 2011. Nessa imagem podemos verificar a proximidade com a chaminé.

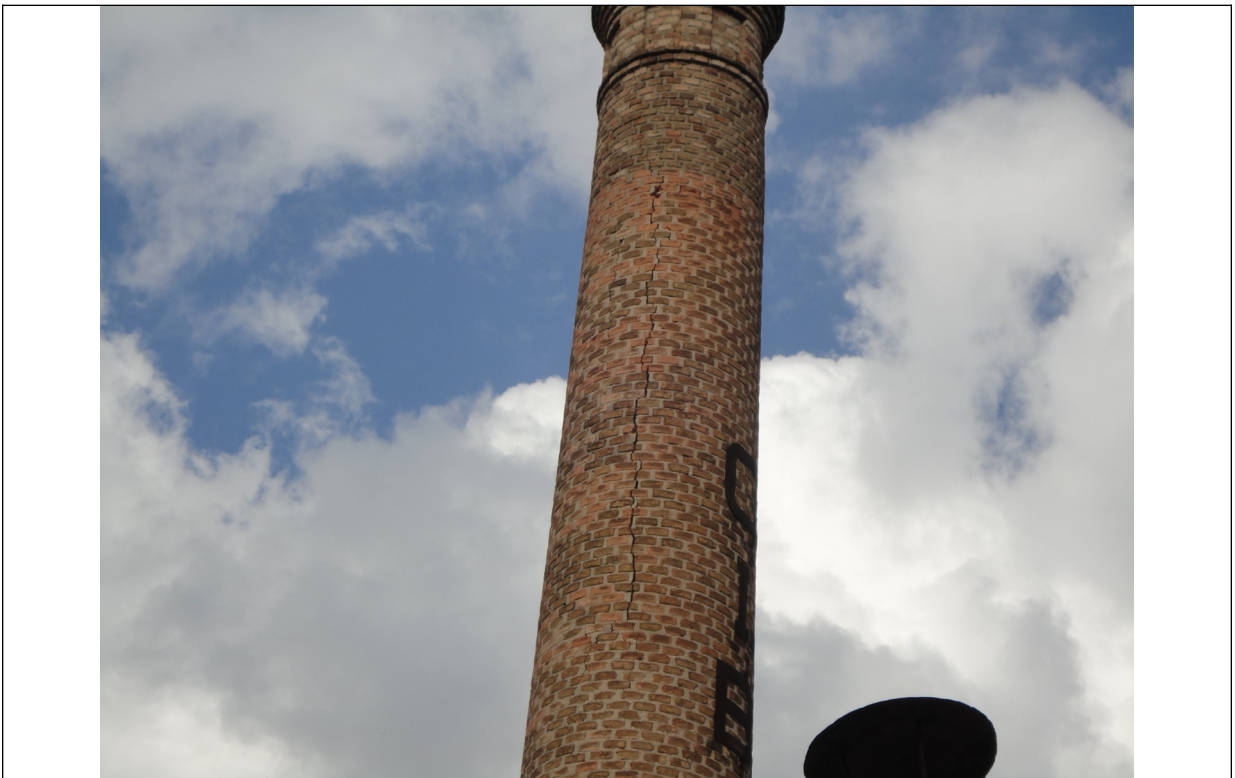
Na referida vistoria os imóveis tombados da Fábrica de Tecidos encontravam-se sem nenhuma intervenção prejudicial à preservação dos mesmos. Foi relatado que a chaminé encontrava-se com algumas rachaduras. No dia 15 de abril de 2011 foi realizada uma vistoria que foi relatado uma trinca vertical ao longo da chaminé, sendo “(...) *construída em tijolos maciços.*” De acordo com a vistoria realizada pelo Setor de Divisão de Planejamento Urbano de Obras Públicas, Geraldo Soares Costa, foi recomendado que as trincas fossem grampeadas com aço de 6,3 mm e retocá-las com argamassa de cimento e areia. Além de conferir e monitorar prumo da chaminé no decorrer do trabalho de recuperação da mesma.

Figura 05 – Imagem representando a trinca relatada na vistoria realizada pelo Setor de Divisão de Planejamento Urbano de Obras Públicas do Município de Pedro Leopoldo.

- **Para a trinca na estrutura da chaminé, é necessária a realização de prospecção, para que seja feito um diagnóstico mais preciso das causas do aparecimento da trinca. A solução exige um diagnóstico cuidadoso a ser realizado por especialista na área de estruturas, que identificará o principal agente causador e, de acordo com as condições do terreno e da fundação, estabelecerá recomendações técnicas próprias para a solução.**

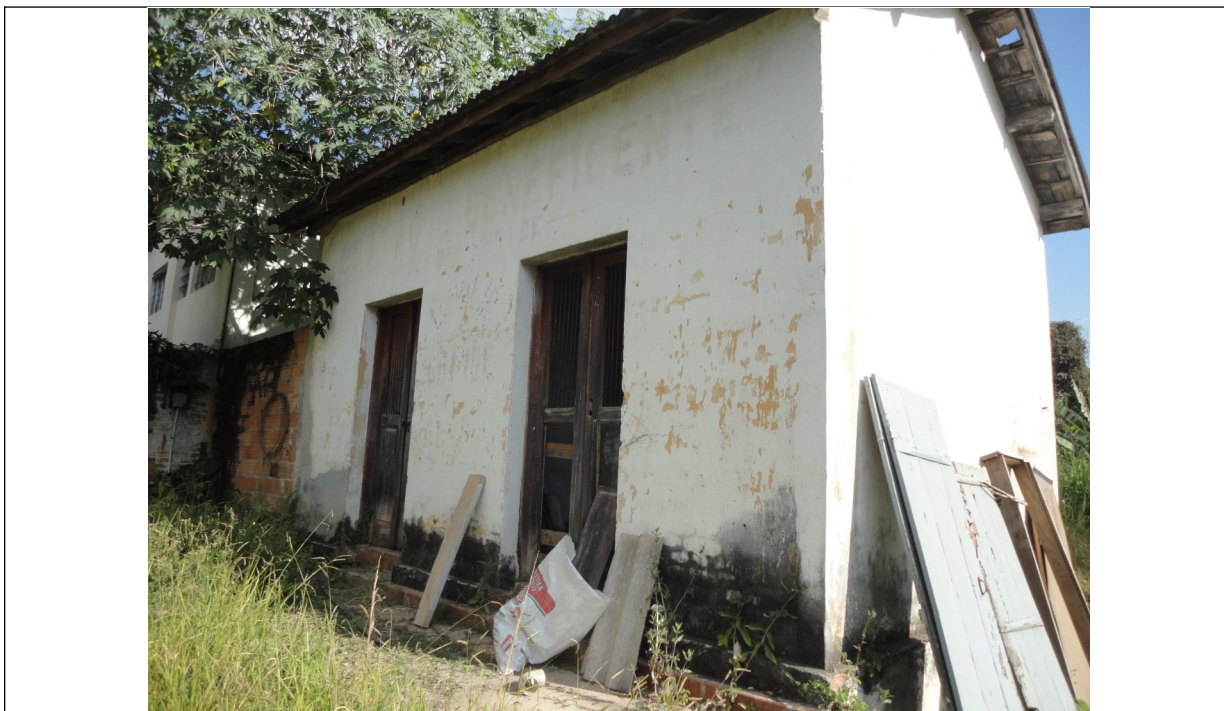
Sr. Paulo Roberto Batista, que o imóvel (Casa do Açougue) sofreu intervenções na porta, segundo o Gerente, houve um arrombamento proveniente de tentativa de assalto, o qual foi registrado em Boletim de Ocorrência.

Figura 06 – Imagem do imóvel tombado (Casa do Açougue), o qual sofreu intervenções na porta, proveniente de arrombamento, os danos foram nas portas do referido imóvel.

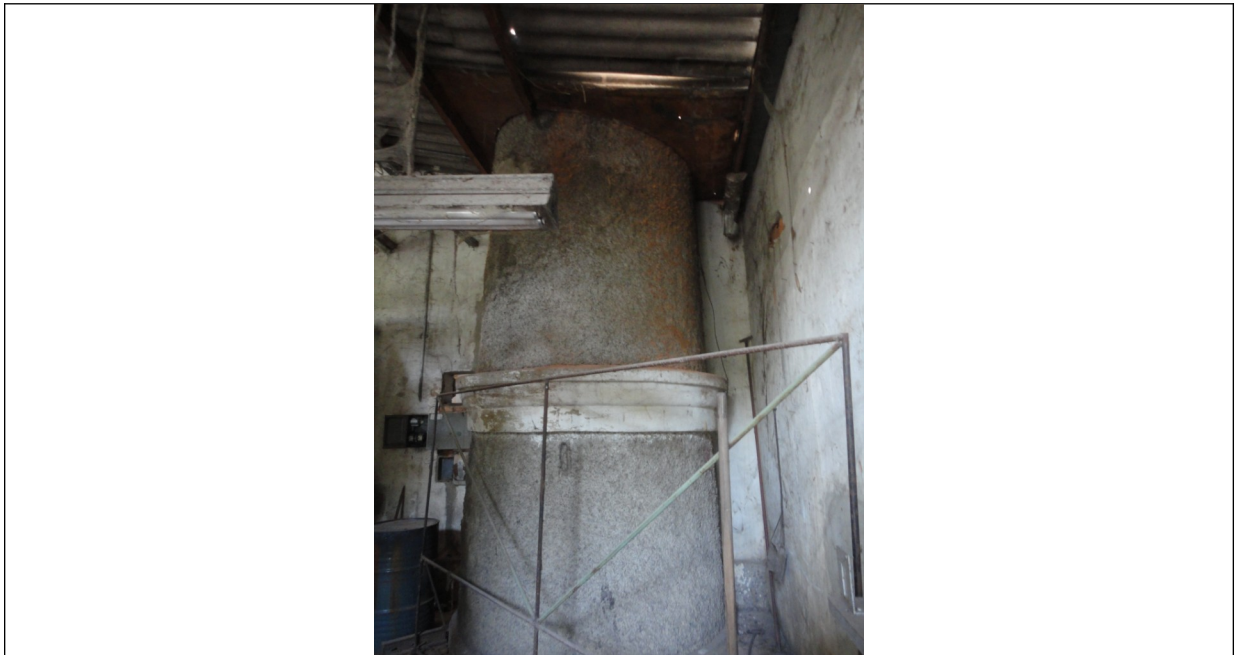
Figura 08 - Imagem representa o outro lado do galpão onde ao fundo podemos verificar a outra parte da chaminé. O Conselho Municipal do Patrimônio Cultural e Natural de Pedro Leopoldo deverá trazer o perímetro de entorno para o bem cultural em análise.

É necessário que o Conselho Municipal do Patrimônio Cultural e Natural de Pedro Leopoldo delimite o perímetro de entorno da chaminé na elaboração do dossiê de tombamento. Além da referido delimitação, é necessário manter o galpão, onde estão os maquinários a vapor da chaminé, compondo assim o conjunto arquitetônico e histórico para a preservação da mesma.

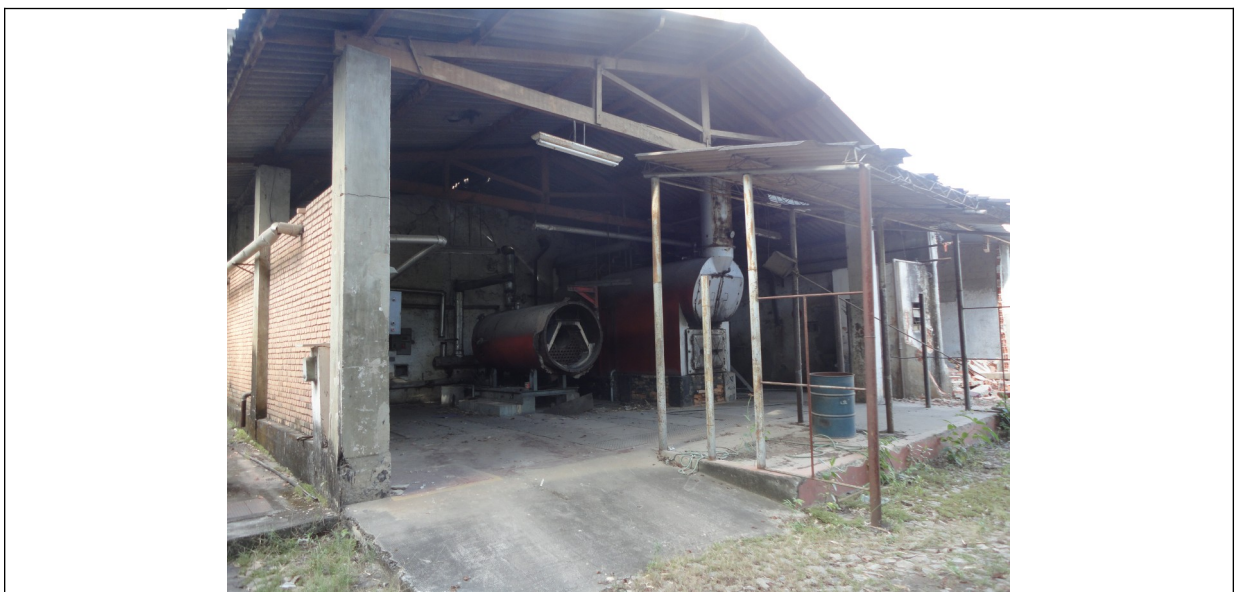
Figura 09 – Imagem do galpão onde estão os maquinários a vapor da chaminé.

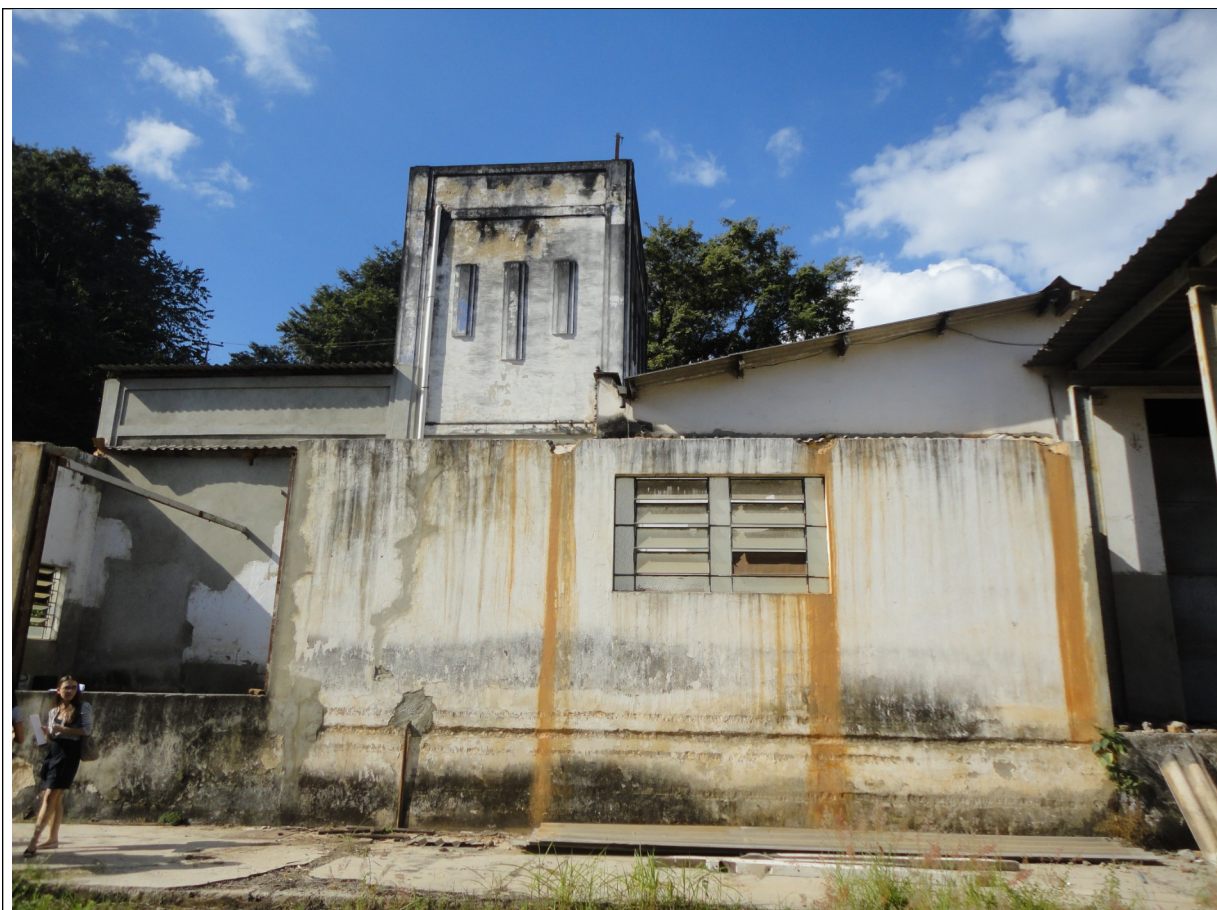
No dia da vistoria verificamos que a subestação de água possui estrutura arquitetônica que compõe o bem cultural tombado, sendo necessário que o Conselho Municipal do Patrimônio Cultural e Natural de Pedro Leopoldo especifique as delimitações para área de entorno da subestação de água. Sendo aproximadamente 15 (quinze) metros de largura por 19 (dezenove) metros de comprimento.

Figura 10 – Imagem da subestação de água, que deverá possuir delimitação do bem cultural, para a preservação do conjunto arquitetônico.
