## LAUDO TÉCNICO N ° 06 / 2018

Ref: Procedimento de Apoio a Atividade Fim 0024.15.017078-5

1. **Objeto:** Antiga Fábrica de Tecidos
2. **Município:** Pedro Leopoldo
3. **Endereço:** Rua São Paulo s/nº
4. **Proprietário:** Grupo VDL
5. **Objetivo:** Análise do estado de conservação e indicação de medidas necessárias para sua preservação.
6. **Considerações Preliminares**

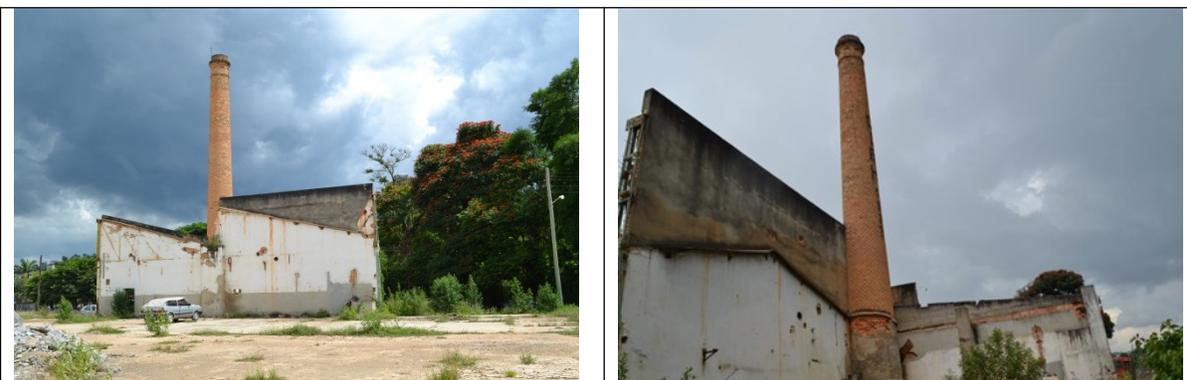
O terreno adjacente apresenta-se tomado pela vegetação espontânea, há descolamento do revestimento na base da chaminé, e a trinca existente no trecho superior ainda persiste no local, sem sinais de tratamento.

Constatou-se que a chaminé insere-se dentro da área que é utilizada como estacionamento de ônibus é um grande referencial urbano, devido a sua altimetria.

Figuras 02 e 03 – Vista da chaminé e seu entorno.

- Recuperação das esquadrias e ferragens, com instalação de vidros.
- Revisão das instalações elétricas e hidráulicas.
- Promover proteção física ou paisagística da região da chaminé para prevenir danos decorrentes da utilização do espaço como garagem de ônibus.

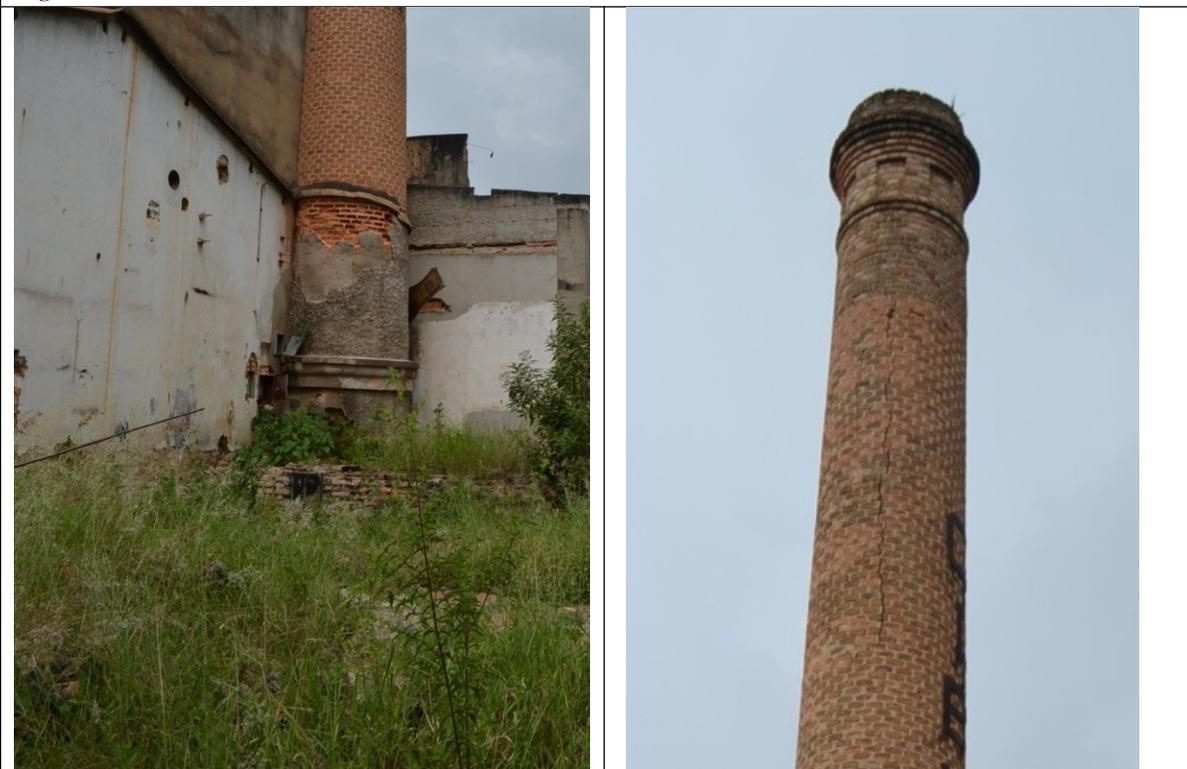
Figura 04 – Descolamento de reboco e vegetação junto a base.

Figura 05 – Trinca no trecho superior.

- Especialista em estruturas deverá acompanhar e solucionar a causa da trinca existente no trecho superior da chaminé e verificar a degradação da base, buscando prevenir eventuais danos que possam ocorrer.

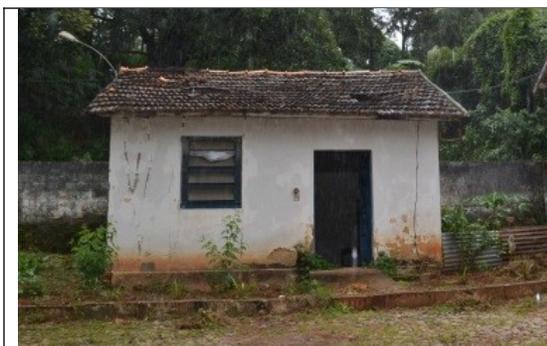
A edificação encontra-se em precário estado de conservação. Atualmente é utilizada como dormitório, como indica a presença de camas, geladeira e objetos pessoais. Apresenta diversos danos na cobertura como telhas deslocadas, quebradas ou faltantes e madeiramento comprometido. O forro original se perdeu e foi substituído por compensado de madeira pintado, que está muito comprometido pela ação da umidade e presença de cupins.

Figura 06 – Vista da fachada frontal da Casa do Poço Artesiano

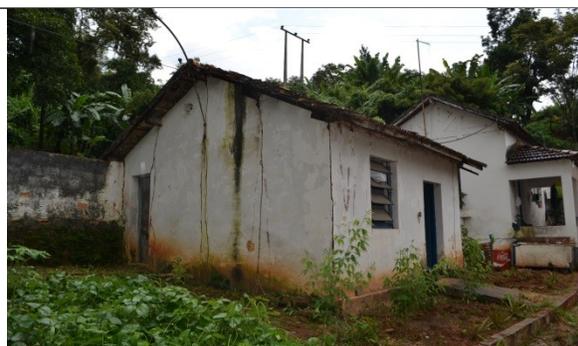
desprendimento da pintura. Há muitos cupins de solo no local.

Figura 07 – Marcas que denunciam a presença de cupim de solo.

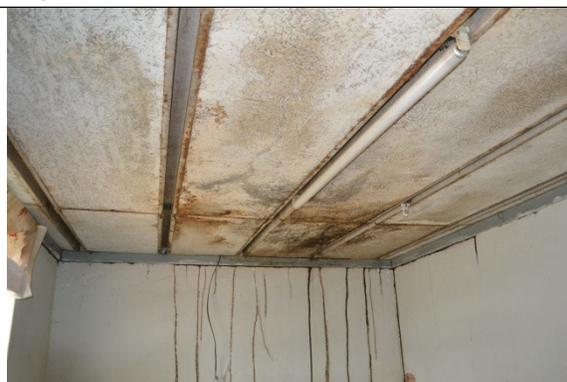
Figura 08 – Marcas que denunciam a presença de cupim de solo. Forro comprometido pela umidade e cupins.

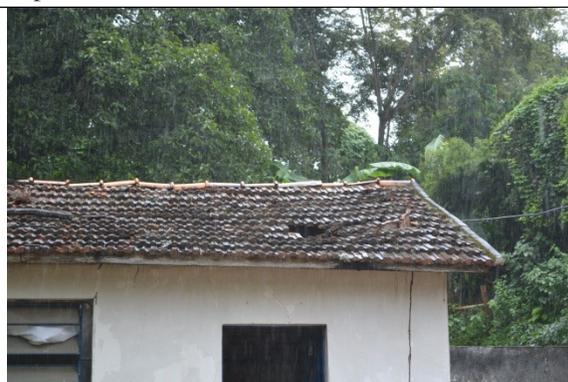
Figura 09 – Danos na cobertura.

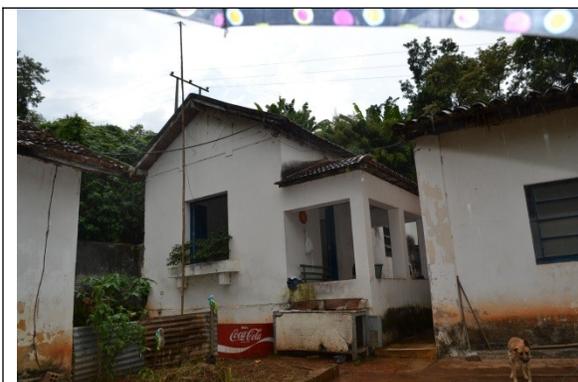
Figura 10 – Fachada principal.

O antigo Centro Médico e odontológico encontra-se em regular estado de conservação, apresentando algumas manchas de umidade em pontos isolados das alvenarias. É utilizado como moradia pelo Sr. Natalino, funcionário da empresa Docson que acompanhou a visita. Preserva esquadrias, cobertura e os pisos em ladrilhos hidráulicos originais.

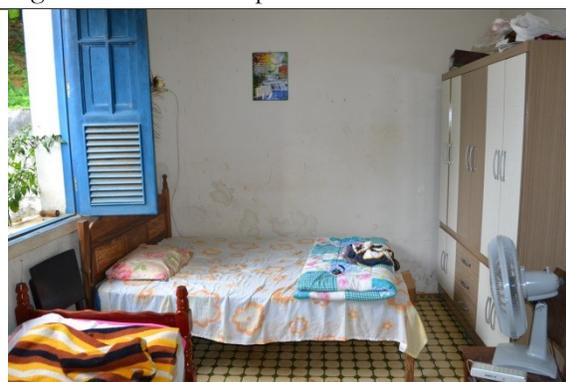
Figura 13 – Manchas de umidade na parede.

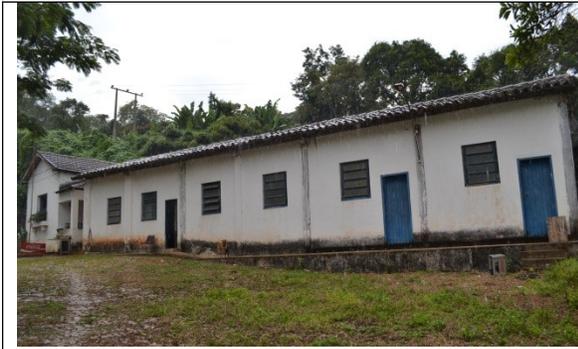
Figura 16 – Fachada principal.

O imóvel atualmente é utilizado como depósito de materiais pertencentes às empresas do Grupo VDL. Apresenta diversos danos na cobertura, comprometendo os forros e demais elementos na parte interna da edificação. Os forros se encontram em péssimo estado de conservação; os pisos apresentam peças de cerâmica faltantes ou quebradas; há trincas nas alvenarias e muita sujeira nos ambientes, inclusive sobre os materiais que se encontram armazenados no local.

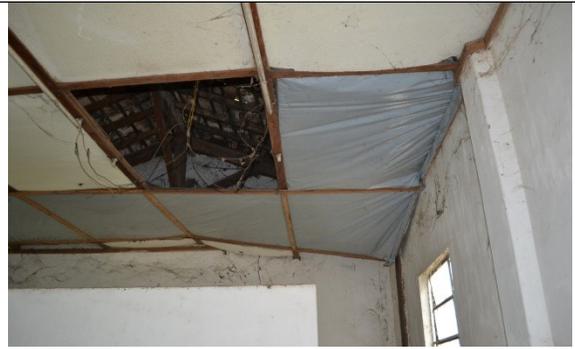
Figura 17 – Forro danificado.

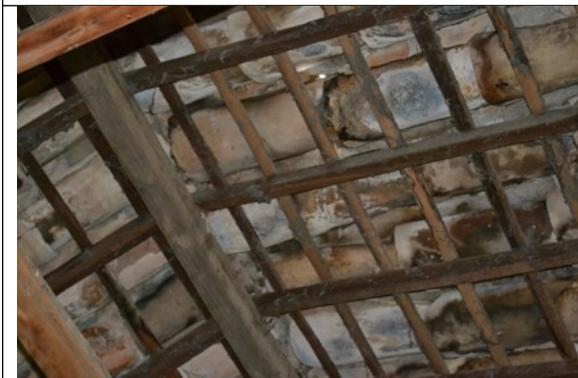
Figura 22 – Danos na cobertura.

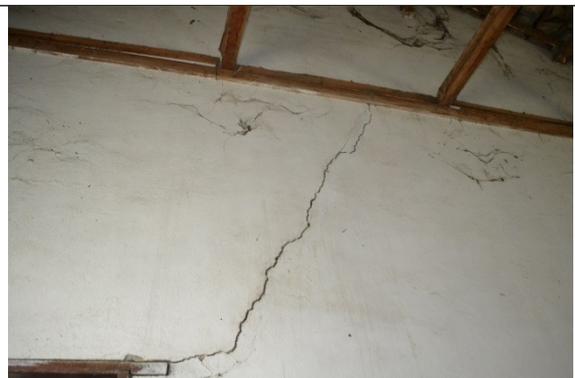
Figura 23 – Trincas nas alvenarias.

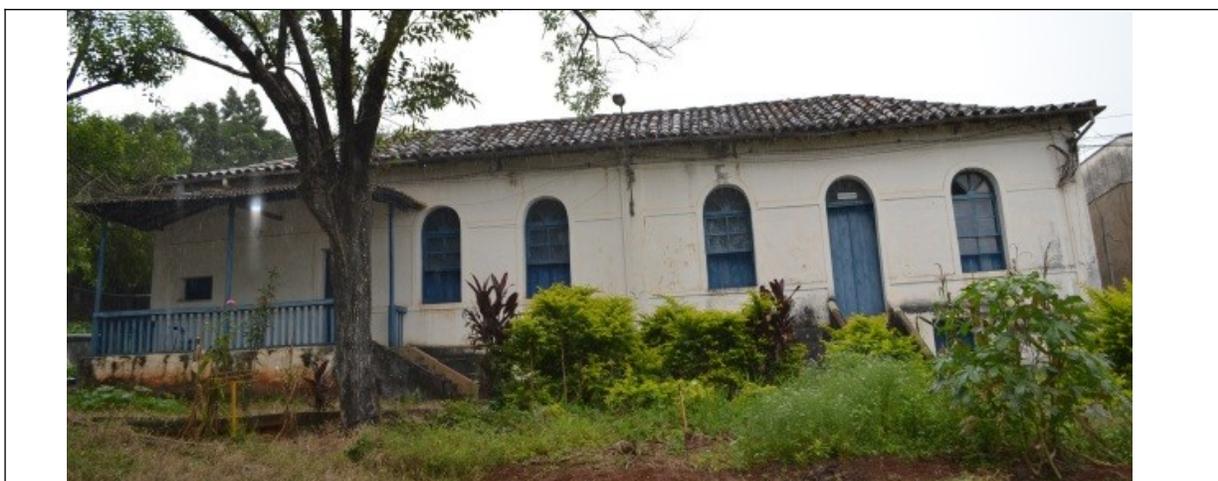
Figura 24 – Fachada frontal da Casa do Secretário

O imóvel atualmente encontra-se sem uso. Apresenta danos pontuais na cobertura, causando comprometimentos dos forros e pisos situados abaixo destes; há trechos do piso em que os barrotes estão comprometidos; percebemos a presença de cupins de solo.

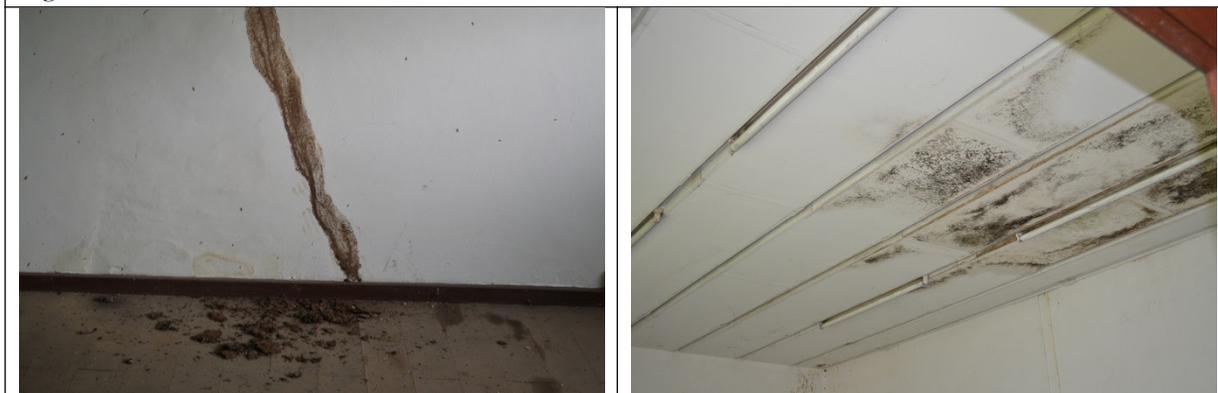
Figura 25 – Presença de cupins de solo.

Figura 26 – Forros danificados pela existência de patologias na cobertura.

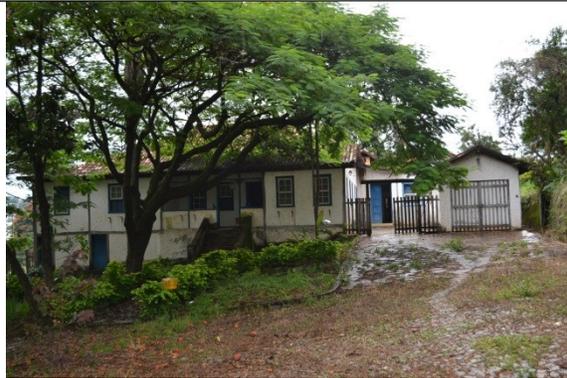
Figura 27 – Fachada frontal.

De acordo com o Sr. Natalino, o imóvel se encontra sem uso, sendo ele responsável pelas eventuais limpezas na casa. Encontra-se em regular estado de conservação, com danos pontuais na cobertura, causando comprometimentos dos forros e pisos situados abaixo destes; há trechos do piso em que os barrotes estão comprometidos; percebemos a presença de cupins de solo. Algumas esquadrias apresentam vidros quebrados.

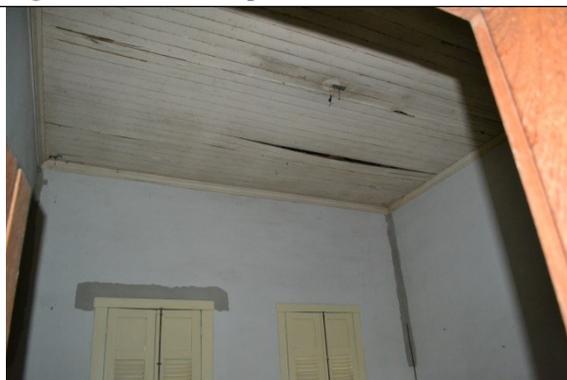
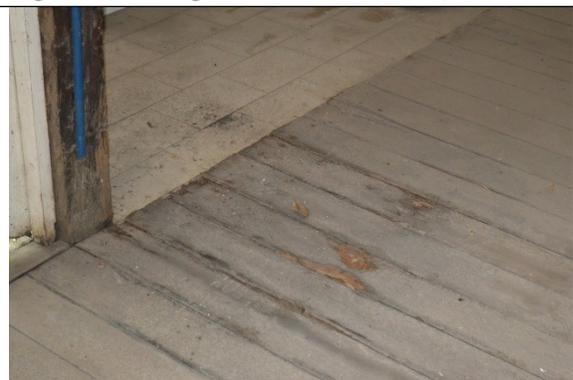
Figura 33 – Comprometimento do forro.	Figura 34 – Danos no piso.

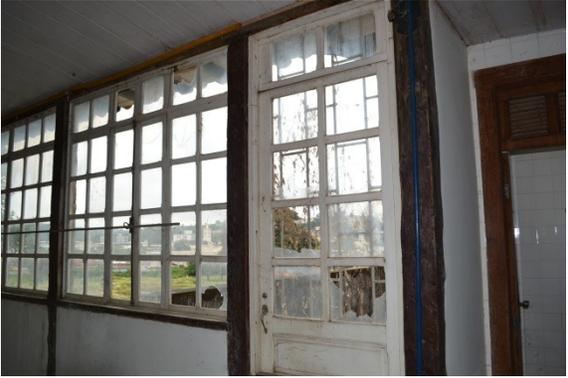
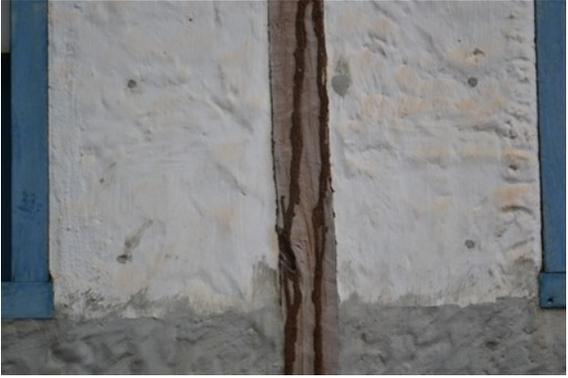
Figura 35 – Esquadrias com vidros quebrados.	Figura 36 – Presença de cupins de solo.

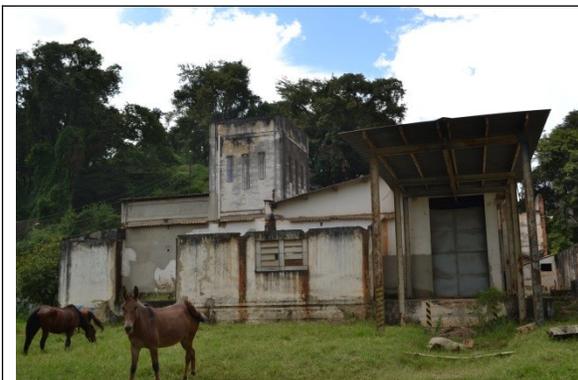
Durante a visita não houve acesso à parte interna da Casa de Máquinas e de Força que se encontravam fechadas e com o entorno tomado pelo mato. Foi observado que parte do anexo construído junto à Casa de Força foi demolido, permanecendo no local com aspecto de ruína que compromete a ambiência do bem cultural protegido.

Figura 37 – Casa de força e construção adjacente, em aspecto de ruína.

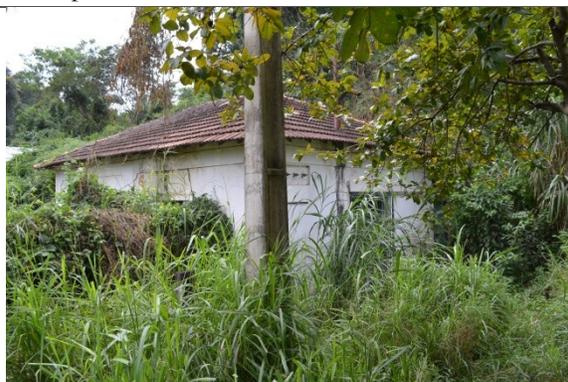
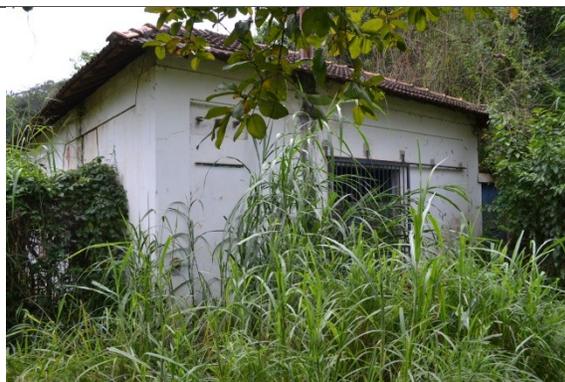
Figuras 39 e 40 – Casa de Maquinas, com acesso dificultado pela quantidade de vegetação no entorno

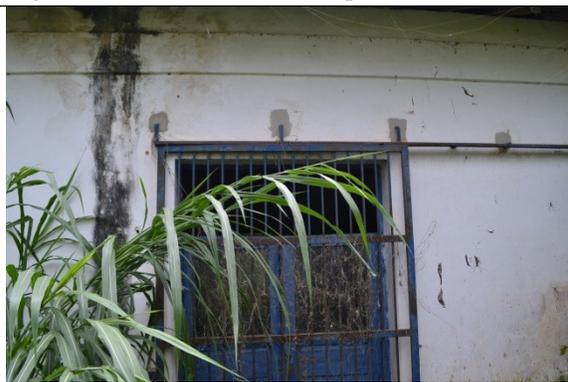
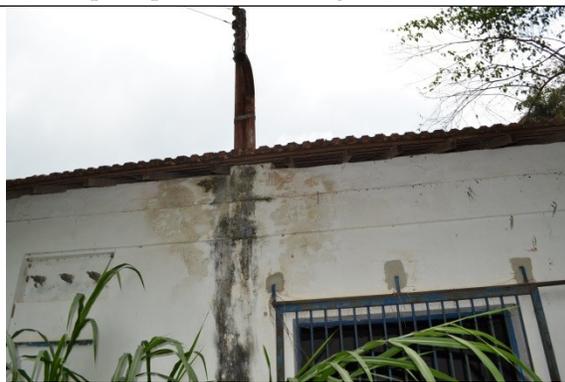
Ambas as edificações apresentam várias manchas de umidade nas alvenarias e estão em estado de abandono, sem uso.

Figuras 41 e 42 – Fachada frontal da casa de máquinas, com manchas de umidade

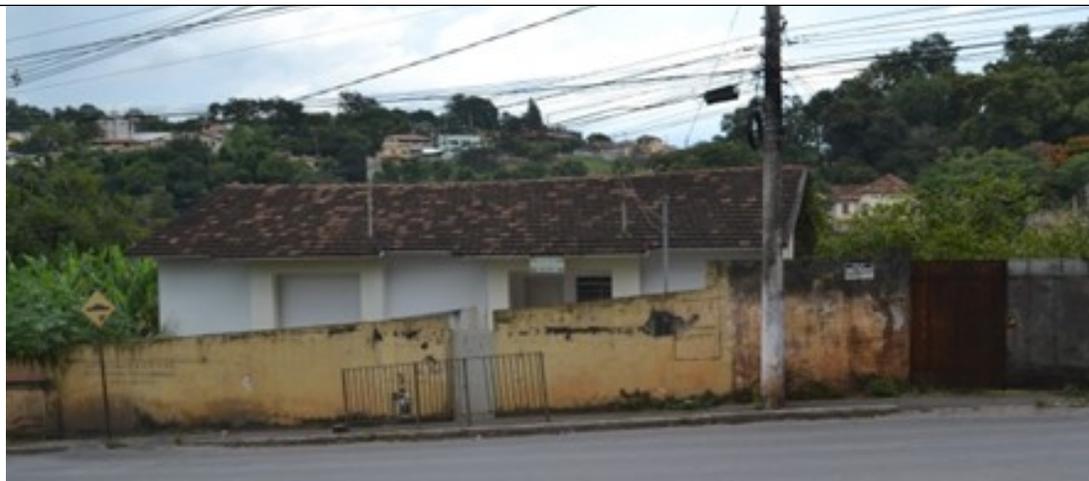
Figura 43 – Vista frontal da edificação da Corporação musical voltada para rua São Paulo.

Foi possível constatar na visita ao local que externamente o bem se encontra em bom estado de conservação, sendo necessária a adoção das medidas de manutenção e conservação para possibilitar a continuidade do uso e, conseqüentemente, a preservação do imóvel.

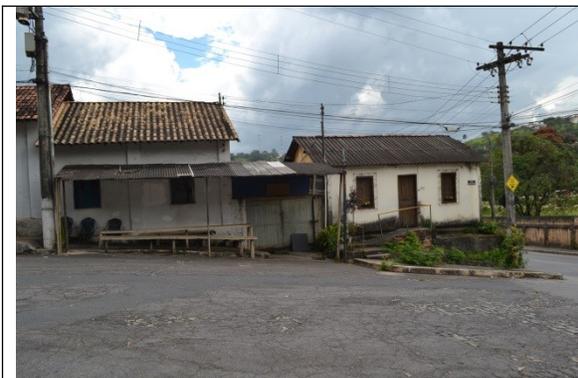
Figura 46 – Edificações remanescentes na margem direita da Rua Nossa Senhora da Saúde, próximo à esquina com a Rua São Paulo.

Na margem direita, as edificações apresentam maiores descaracterizações, estado de conservação precário ou foram completamente demolidas.
