**LAUDO DE VISTORIA n° 08/2009**

Foi solicitada pela Promotoria Estadual de Defesa do Patrimônio Cultural e Turístico a realização de vistoria técnica no imóvel, localizado na Rua Benedito Valadares n° 79, Centro, no município de Piranga, com a finalidade de verificar o estado em que se encontra o imóvel e as medidas emergenciais para preservação.

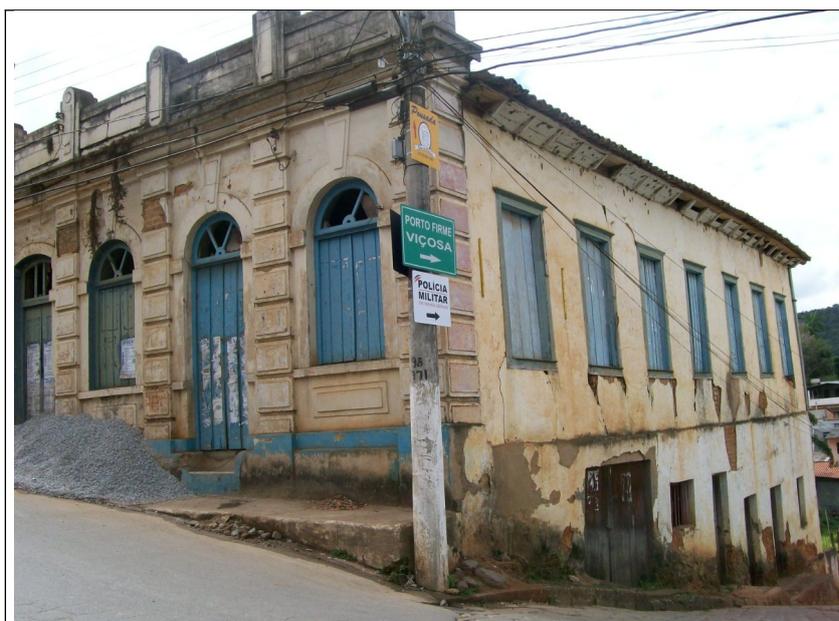
Figura 04 – Fachada principal (julho 2008)

Em laudo técnico elaborado em 31/07/2008 pelas analistas do Ministério Público, Karol Ramos Medes Guimarães, historiadora, e Andréa Lanna Mendes Novais, arquiteta, foi informado que “A edificação encontra-se fechada, sem uso definido, fator que contribui com a deterioração do imóvel. A fachada principal é a mais bem conservada, entretanto apresenta-se com descolamento de reboco, sujidades e manchas de umidade em alguns trechos da alvenaria. As demais fachadas encontram-se em pior estado de conservação, apresentando as mesmas patologias da fachada principal, porém em estado mais avançado de deterioração, além de fissuras e trincas. Os tijolos de barro e a estrutura de madeira estão aparentes e expostos às intempéries, o que acelera o processo de degradação do imóvel. Há trechos onde faltam telhas, o que permite a entrada de umidade no interior da edificação e há falhas na cimalha de madeira que arremata o beiral. Na fachada posterior, há tubulação hidráulica aparente, o que descaracteriza o imóvel.”. Foram sugeridos para este e os demais imóveis localizados na Rua Benedito Valadares que fosse realizada a conservação preventiva, que são intervenções de menor complexidade e baixo custo que possibilitam prevenir danos maiores e, freqüentemente, irreversíveis, sendo propostas algumas intervenções, tais como revisão de telhado, calhas e condutores; drenagem pluvial de terreno adjacente; imunização contra insetos xilófagos; reboco e pintura interna e externa de alvenarias e esquadrias; revisão de instalações elétricas e hidráulicas; estabilização de recalques estruturais de pequenas proporções; reconstituição de alvenarias arruinadas; revisão de esquadrias, com ênfase nos aspectos de segurança contra roubo e vandalismo. A seguir, algumas fotografias da situação encontrada em julho de 2008.

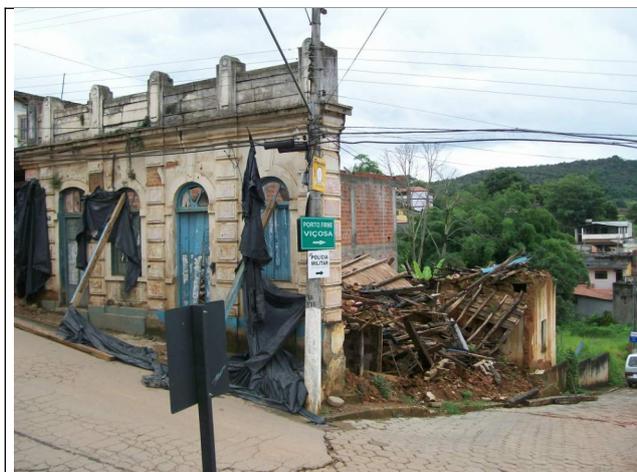
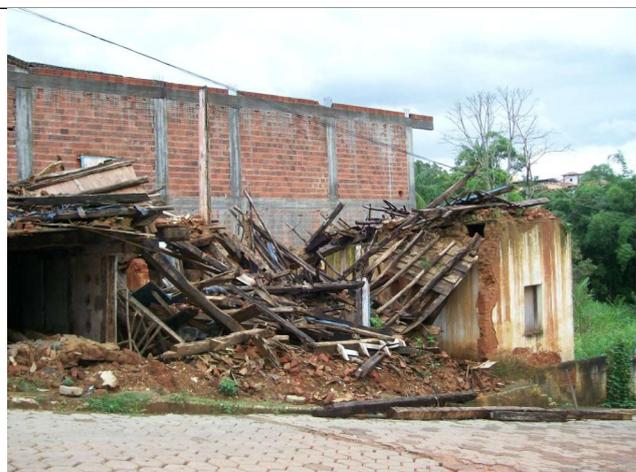
Figuras 07 e 08 – Situação atual em que se encontra o imóvel.

O casarão acima referido desabou no dia 16 de dezembro de 2008. Acredita-se que este fato ocorreu devido às chuvas intensas ocorridas na cidade no fim do ano de 2008 e devido ao mau estado de conservação do imóvel, que se encontrava sem uso há alguns anos, não recebendo obras de conservação e manutenção.

Na data da vistoria, realizada em 13 de fevereiro de 2009, foi verificado que ocorreu o desabamento de grande parte da edificação, restando apenas a fachada principal e um pequeno trecho da fachada de fundos.

Houve desestabilização das paredes remanescentes, que ameaçam ruir. Ainda ocorrem pequenos desabamentos de partes do imóvel. Foi realizado escoramento de forma inadequada, apoiando as escoras nas esquadrias e sem apoio ou estaca no piso. Não houve isolamento da edificação nem da calçada lindeira a esta, colocando pedestres e usuários do local em riscos. Grande parte do entulho foi removida, mas no local ainda há grande quantidade de tijolos maciços e peças da estrutura de madeira.

- Providenciar o escoramento das paredes remanescentes do imóvel, principalmente da fachada frontal, seguido de serviços de estabilização e consolidação da estrutura remanescente;
- O escoramento deverá ser realizado por técnico especializado e deverá ser anotada a respectiva ART (anotação de responsabilidade técnica);

- a manutenção e recuperação da fachada principal, com a estabilização e recuperação das alvenarias remanescentes.
- A reconstrução do imóvel não é aconselhada, pois poderia configurar-se num “falso histórico”. Porém, sugere-se que a nova edificação a ser construída no local, além de preservar a fachada frontal respeite a volumetria ora existente e se harmonize com o conjunto urbano e com seu entorno imediato, respeitando o conjunto e a ambiência, uma vez que o local está incluído no perímetro de entorno de tombamento do prédio da Prefeitura Municipal. Os elementos originais ainda existentes, como a madeira da estrutura e algumas esquadrias, devem ser recuperados e reutilizados na nova construção.

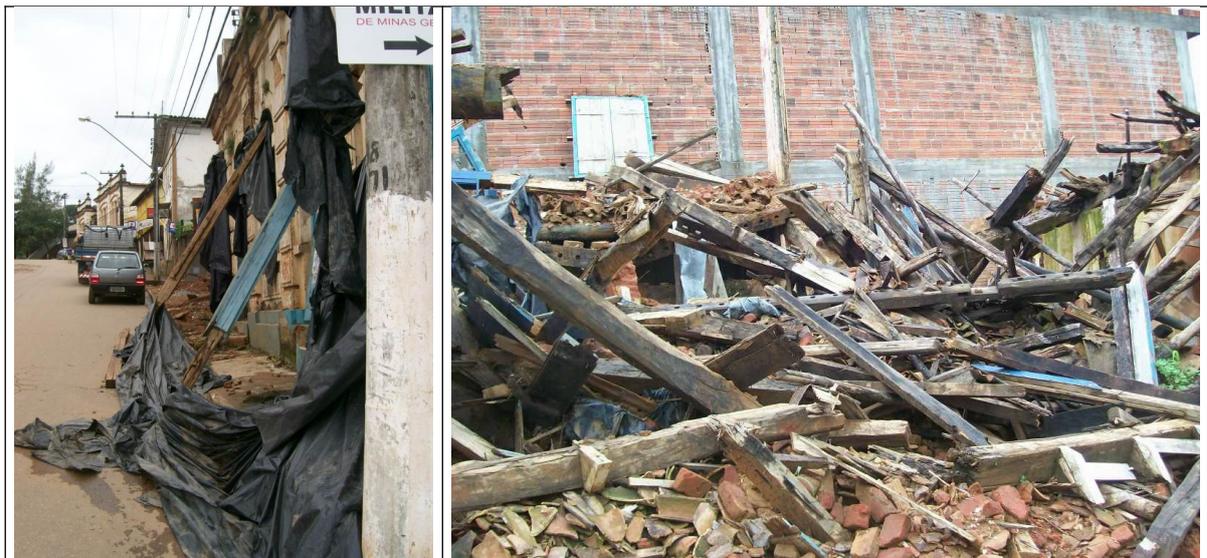
Figura 11 – Falta de isolamento do imóvel.

Figura 12 – Entulhos.

- Deverá haver isolamento da área com tapumes para evitar ações de depredação, vandalismo e furtos de elementos originais e para proteção de pedestres e veículos.
- A capina da área no entorno do bem imóvel e a limpeza também são medidas emergenciais, para evitar a proliferação de animais. É importante lembrar que na limpeza do imóvel deverão ser separados os elementos originais existentes junto ao entulho passíveis de serem reaproveitados.

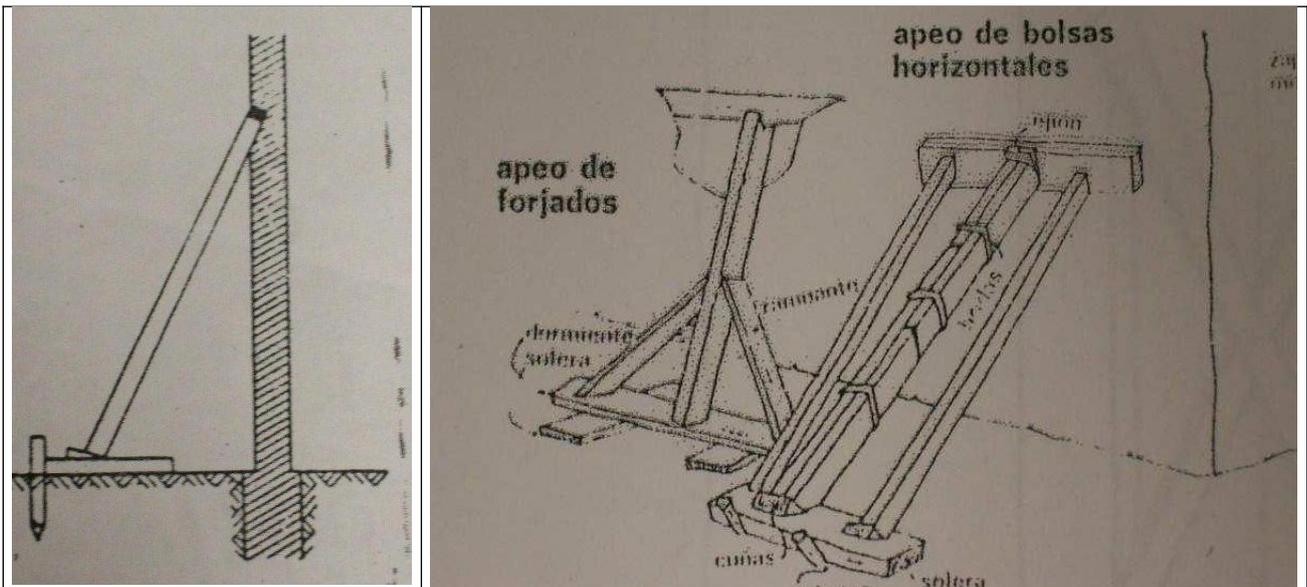
Figuras 13 e 14 – Esquema de escoramento.

Para um escoramento adequado é necessário muito cuidado com os apoios e pontos de contato. No piso externo devem ser chumbadas estacas que apoiarão o suporte, necessário para evitar que a madeira da escora escorregue. Não é aconselhável que a outra ponta da escora fique apoiada diretamente na alvenaria. O ideal é que as escoras estejam apoiadas em uma peça de madeira colocada em sentido longitudinal à fachada, buscando distribuir as forças. É importante que o escoramento seja realizado dos dois lados da alvenaria, buscando estabilizar a mesma.

A tensão maior ocorre nas aberturas. Nos vãos existentes é aconselhável fazer um contraventamento ou a vedação com alvenaria usando massa fraca, lembrando sempre de não comprometer os elementos originais remanescentes.

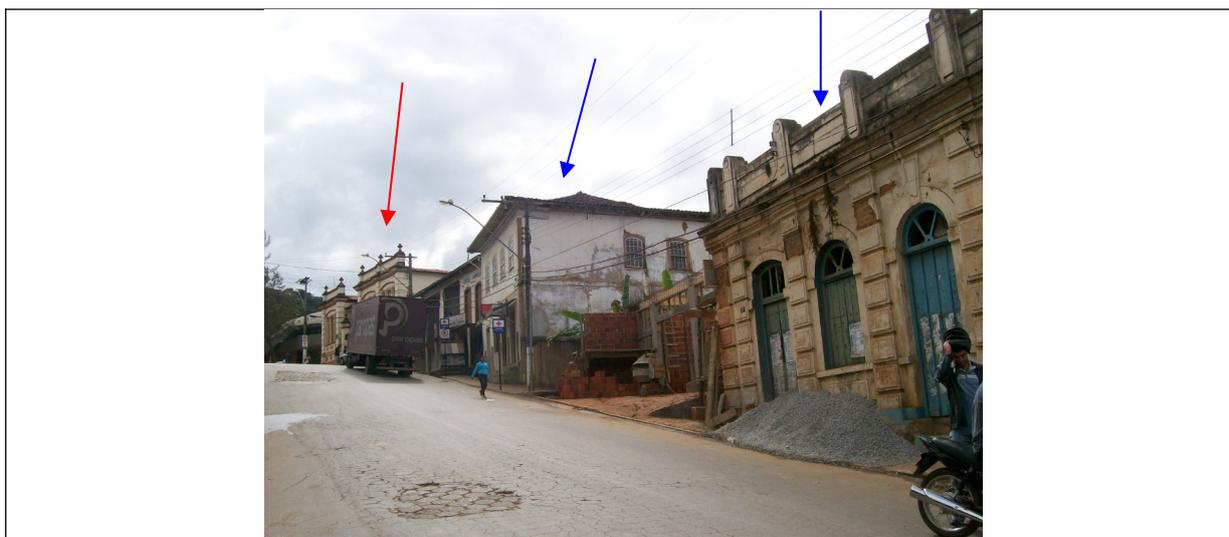
Os imóveis localizados na Rua Benedito Valadares, juntamente com a Praça Coronel Amantino Maciel e os imóveis localizados no entorno desta, configuram um conjunto urbano, que deve ser preservado. Apesar da diferença de estilos, há uma unidade visual conformada pelos imóveis, proporcionada pela forma de implantação, sem afastamento frontal e pela altimetria das edificações. O espaço dos conjuntos desempenha uma função estratégica e simbólica na estruturação e compreensão urbana.

Figura 13 – Vista do conjunto urbano da Rua Benedito Valadares, com o prédio tombado (seta vermelha) e os imóveis inventariados (setas azuis) - (foto de julho/08).

**Os imóveis tombados, os imóveis inventariados e suas adjacências fazem parte deste contexto e conformam uma ambiência que deverá ser preservada. Por isto, sugere-se:**
