NOTA TÉCNICA nº 119/2013

- I. Identificação do bem cultural:** Casa do Florão.
- II. Localização:** Rua Velho da Taipa, nº 53, Bairro Santo Antônio.
- III. Município:** Pitangui – MG.
- IV. Proprietário:** Espólio de Pedro Oliveira Filho. A inventariante é Vera Lúcia de Oliveira Galvão, filha do proprietário.
- V. Objetivo:** Análise do valor cultural e medidas necessárias para sua preservação.
- VI. Breve histórico do município de Pitangui¹**

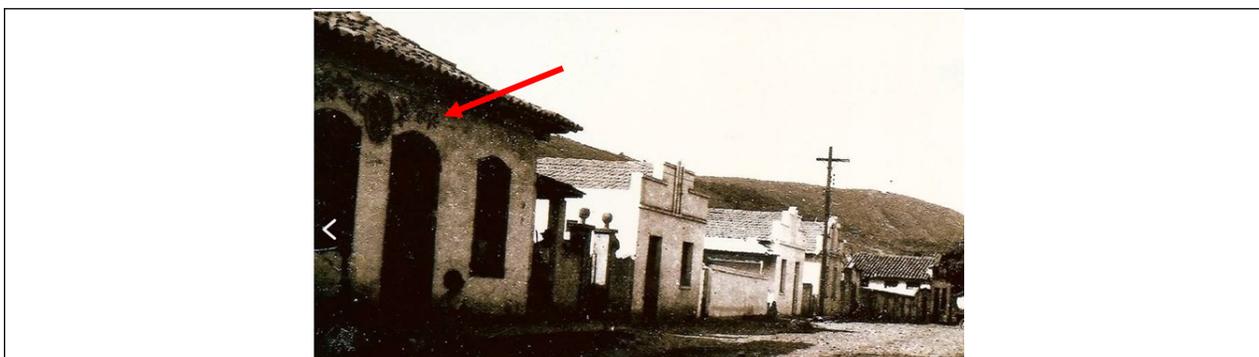
Figura 04 – Registro fotográfico da “Casa do Florão”s.d. Fonte: <http://pitanguui.mg.gov.br/acervo-historico/pitanguui-imagens-eternas-em-nossos-coracoes/> acesso em 25 de outubro de 2013.

A partir das figuras 4, 5 e 6 pode-se argumentar que o Florão provavelmente existe na fachada da edificação desde período anterior ao início do século XX. Argumenta-se neste sentido em virtude da referência que o “florão” faz à Republica (1889).

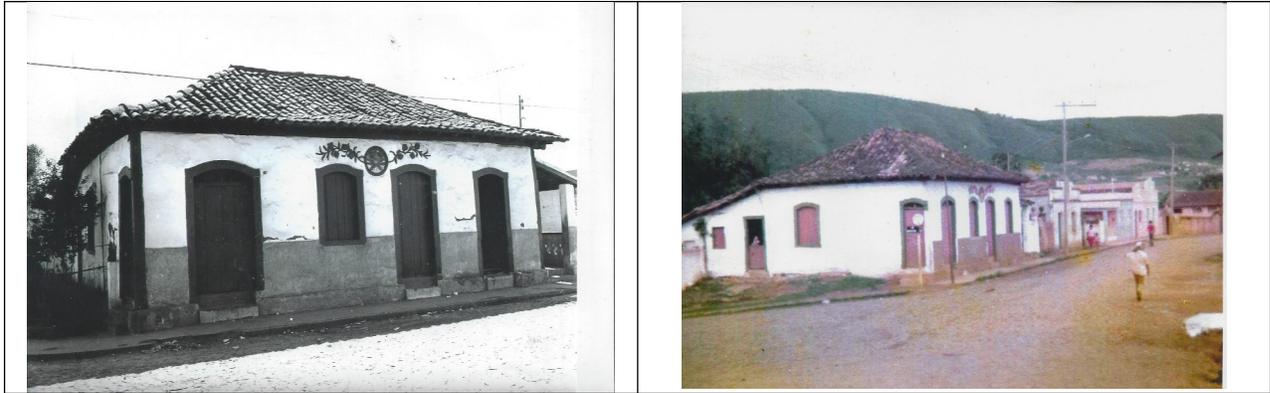
Figuras 05 e 06 – Registros fotográficos da “Casa do Florão” s.d. Fonte: Marco Antônio.

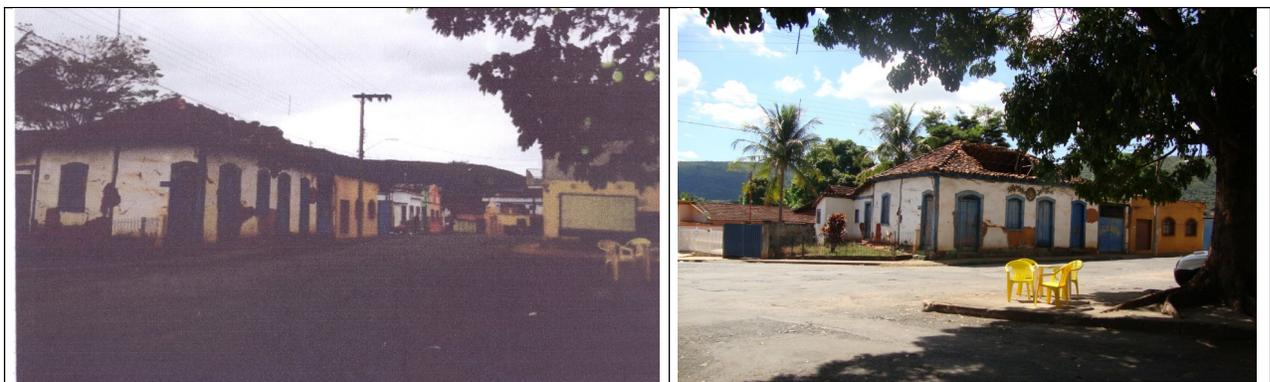
A via onde se encontra a edificação caracteriza-se pela horizontalidade das edificações. Pela análise das fotografias existentes, verificou-se que trata-se do mais significativo casarão no estilo colonial existente na via devido à originalidade da sua arquitetura e dos materiais construtivos. De acordo com o senhor Marco Antônio, não existe nesta rua exemplar arquitetônico do mesmo período que este imóvel. Destaca-se na paisagem pela sua imponência e por estar localizado em terreno de esquina, defronte a uma espécie de largo, conformado pelo alargamento da via pública.

Figuras 07 e 08 – A edificação em destaque na paisagem.

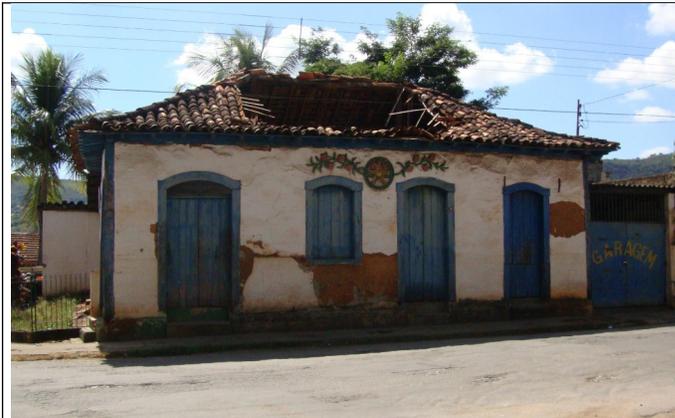
Apesar do seu valor cultural³, verifica-se que o imóvel encontra-se em mau estado de conservação, já em processo de arruinamento. Houve desmoronamento de parte do telhado e há trechos com desprendimento do reboco, expondo a edificação às intempéries.

Figura 09 – Fachada da edificação.

- Realizar o escoramento estrutural e das alvenarias da edificação, utilizando as técnicas para intervenções em edifícios históricos (anexo 1). As escoras irão reduzir a movimentação que porventura esteja ocorrendo na edificação, preservando o imóvel até que se inicie as obras de restauração. O escoramento deverá ser realizado por técnico especializado (projeto e execução) e deverá ser anotada a respectiva ART (anotação de responsabilidade técnica);

- Recomposição da cobertura no trecho arruinado e revisão nas demais áreas, prevendo substituição do madeiramento comprometido, utilizando madeiras adequadas para este fim e de grande resistência e durabilidade. Deverá ser preservado o mesmo modelo de telhas, sendo que o material original passível de aproveitamento deverá ser reutilizado, após limpeza. Devem ser respeitadas as características originais da cobertura, como número de águas, inclinação, dimensão dos beirais, etc;

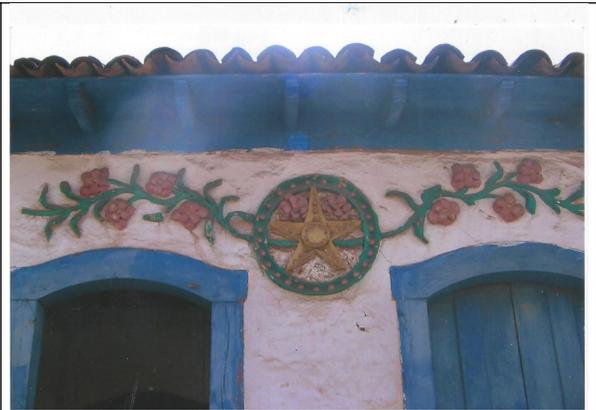
principal um grande florão decorativo, composto por elemento circular ao centro – ornado em sua parte interna com uma estrela central, este elemento circular está ladeado por ramos e flores. Pode-se afirmar que o ornamento faz referência à República em razão do elemento central.

Figura 10 – Detalhe do Florão.

- Deve ser feito reforço na estrutura da edificação que suporte o peso da cobertura até sua completa restauração;
- A limpeza interna do imóvel e do terreno adjacente também são necessárias para evitar a proliferação de animais, acúmulo de umidade junto à base da edificação e exposição do imóvel a riscos de incêndios. Os materiais originais encontrados passíveis de aproveitamento deverão ser armazenados em local seguro, longe da umidade, para seu aproveitamento na futura restauração;
- Deverá haver o desligamento da energia para evitar curtos circuitos e incêndios;
- As esquadrias devem permanecer fechadas para evitar a degradação da edificação devido a ação das intempéries. Entretanto, é necessária visita rotineira no imóvel com abertura das janelas para permitir ventilação na parte interna do imóvel;
- Proteção do florão ornamental.

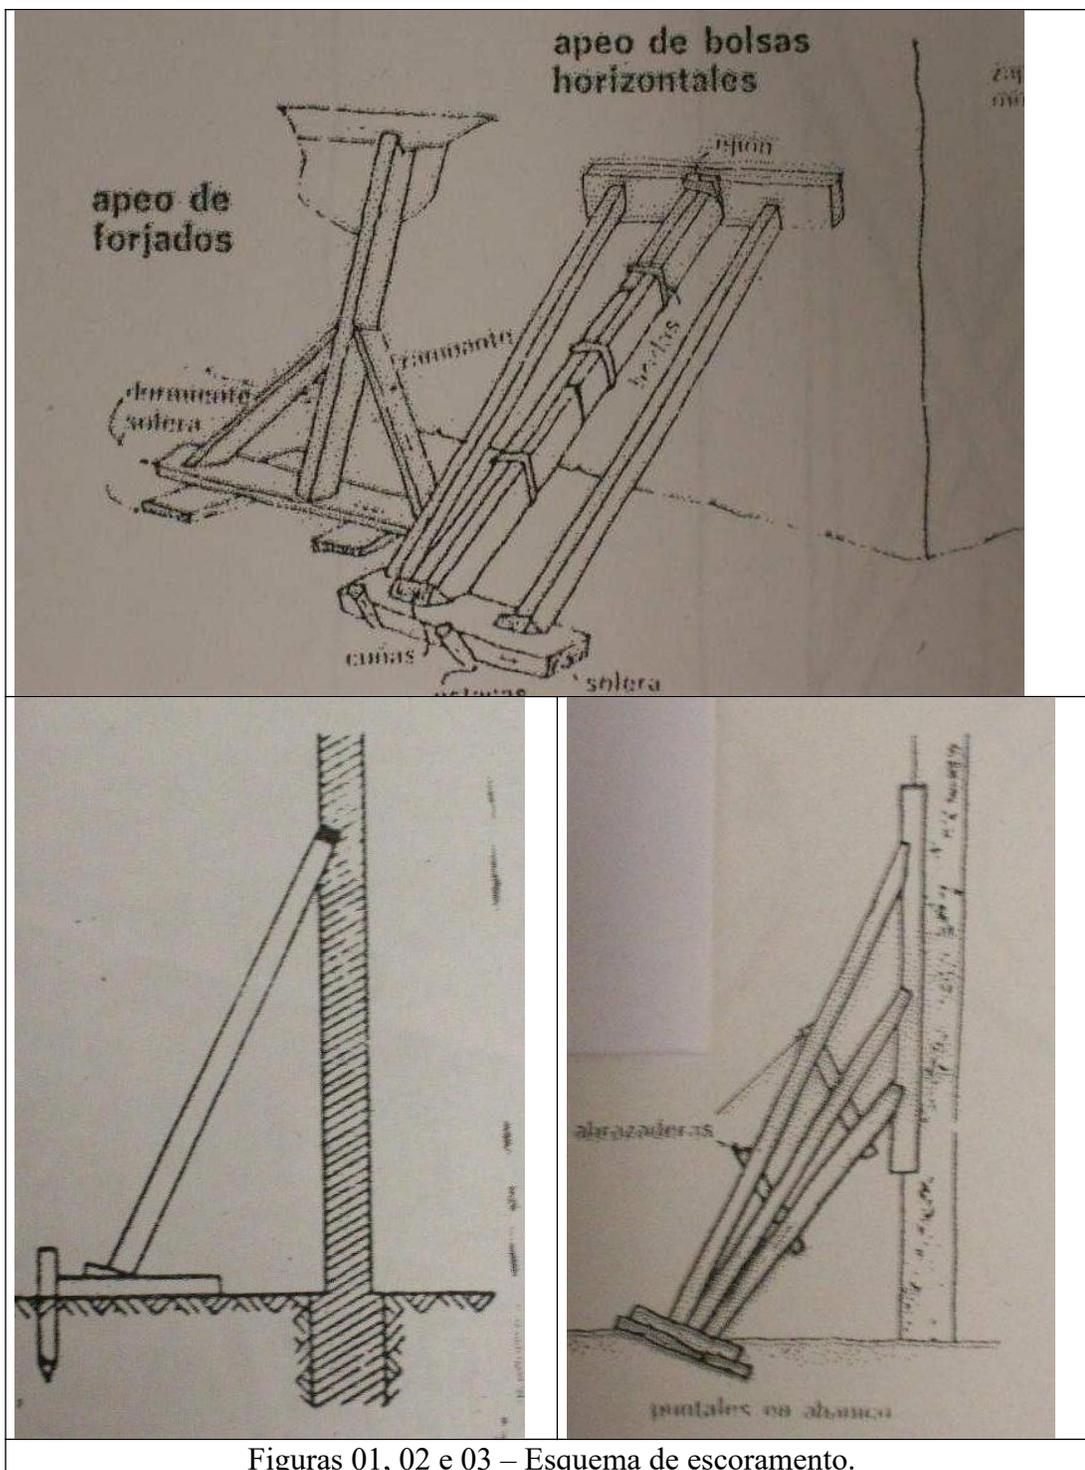
1. Toda a estrutura (esteios, vigas, barrotes, frechais, etc) deverá ser escorada utilizando o sistema de apoios a 45°. Caso seja necessário, poderá ocorrer escoramento paralelo às peças estruturais verticais da estrutura, apoiada sobre os beirais com peça de transição, para sustentação da cobertura para aliviar cargas sobre as peças estruturais comprometidas;

Figuras 01, 02 e 03 – Esquema de escoramento.

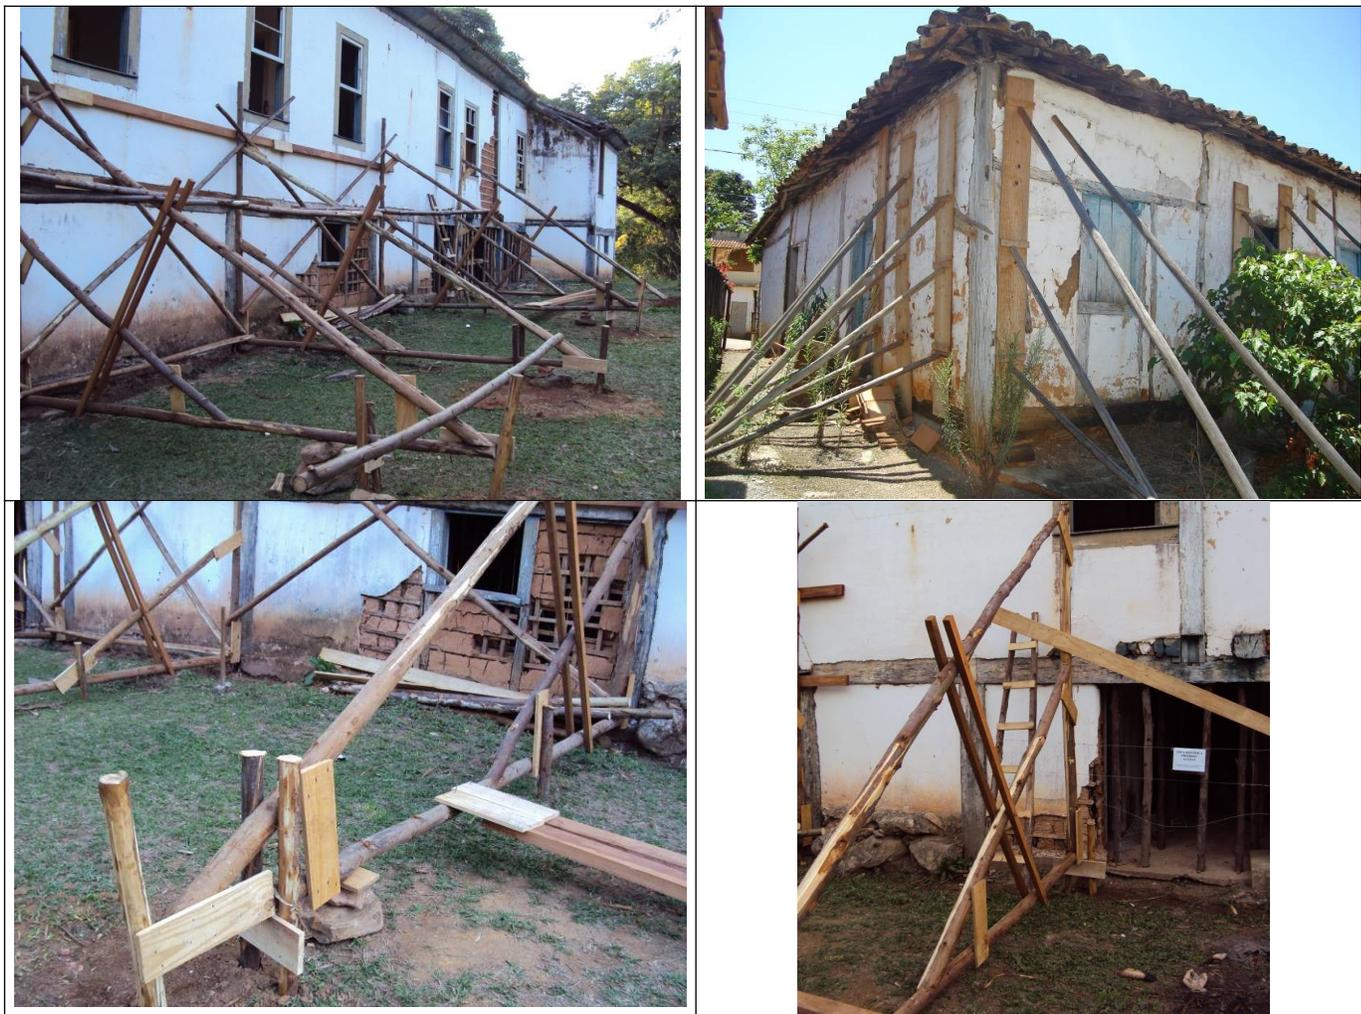
2. Todas as fachadas do imóvel deverão ser escoradas na face interna e externa, sempre atento para os pontos de contato. O apoio da escora nunca poderá ser pontual na alvenaria, devendo ser usado uma peça de madeira no sentido longitudinal, entre os vãos das esquadrias. A base do apoio externo deverá ser fixada com anteparos nas peças inclinadas e estacas fincadas no solo para dar sustentação e suporte.

4. As escoras sempre devem ser feitas alcançando todo o pano de alvenaria, desde o embasamento até altura do beiral.
5. No escoramento das faces internas das paredes, deverão ser bem escolhidos os locais de apoio no chão, devendo ser áreas firmes e seguras. Em pisos de madeira, deverá ser feito um apoio com tábua de madeira fixadas com prego.

Figuras 04 a 07 – Escoramento de alvenarias.

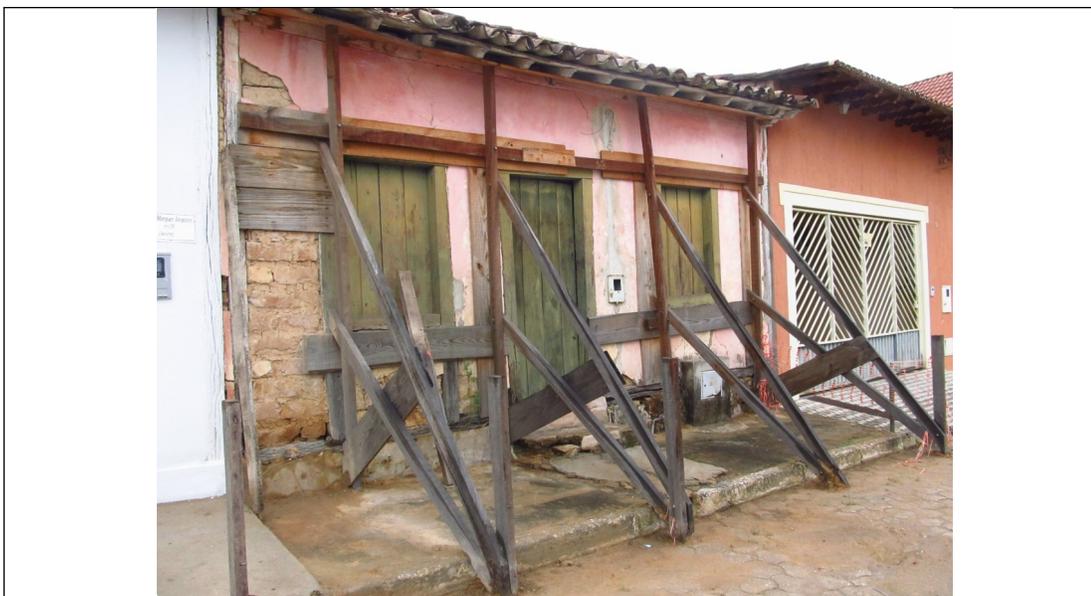
Figura 08 – Imagem de escoramento de fachadas. Fonte: Setor Técnico Promotoria Estadual de Defesa do patrimônio Cultural e Turístico de MG.

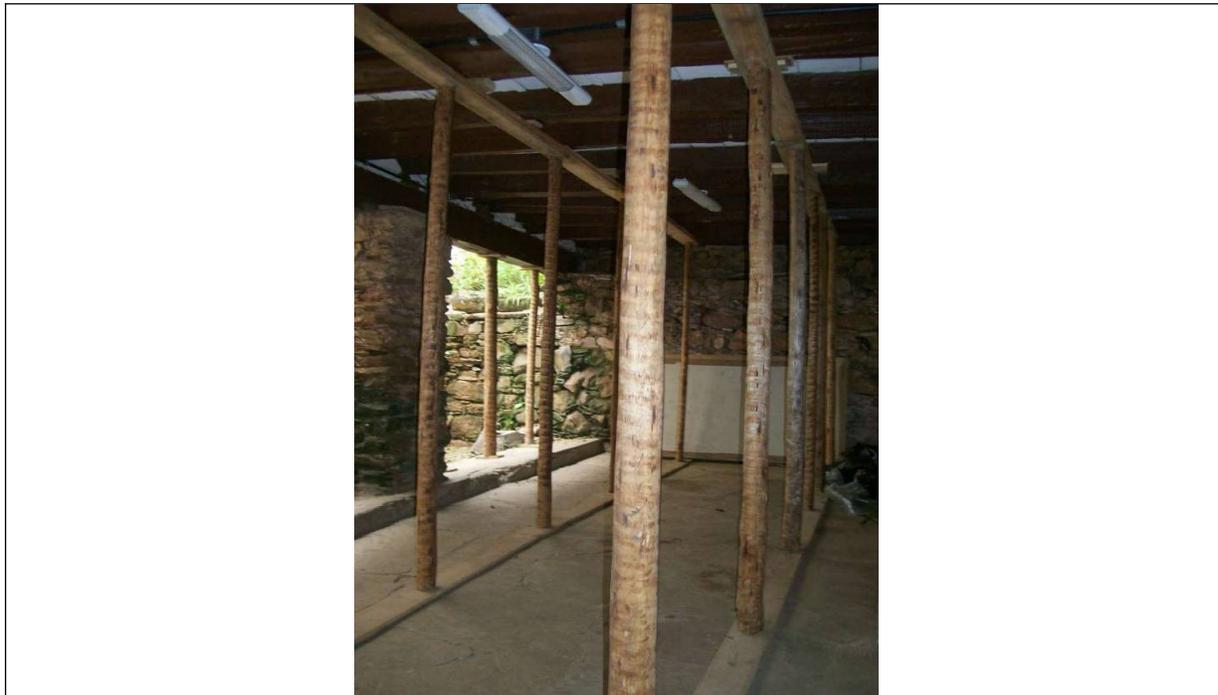
7. Também deverá ser feito escoramento das peças de madeira do telhado para dar maior estabilidade as partes restantes e prevenir o seu arruinamento. Deverão ser usados pontaletes de eucalipto apoiados em tábuas de madeira. Na extremidade superior dos pontaletes, os mesmos poderão ser apoiados diretamente nas estruturas de madeira. No caso da das peças que estiverem comprometidas, o contato deverá ser feito com uso de tábua ou peça intermediária.

Figura 09 – Esquema para escoramento das peças de madeira do telhado, do piso (através do porão) e das varandas.
