NOTA TÉCNICA N ° 09/2008

- I. Identificação do bem cultural:** Estação Ferroviária Velho da Taipa
- II. Localização:** Praça Brito Conde. Atual centro comercial.
- III. Objetivo:** Informações históricas e arquitetônicas sobre o bem cultural.
- IV. Município:** Pitangui
- V. Breve histórico:**

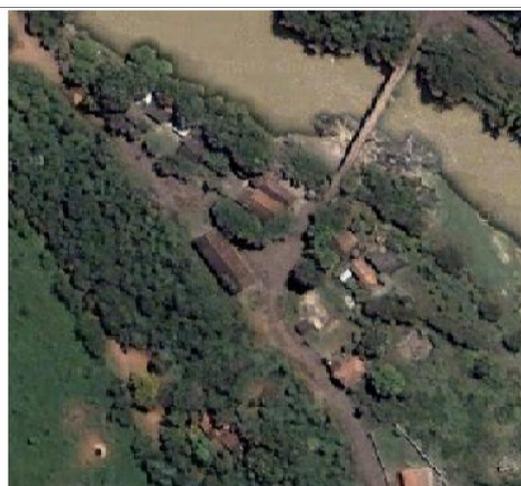
Figura 05 - Estação Velho da Taipa e seu entorno

A edificação analisada abriga a Estação Ferroviária Velho da Taipa, datada do início do século XX. Localiza-se nos arredores da cidade de Pitangui e há, no seu entorno, um aglomerado de imóveis comerciais e residenciais.

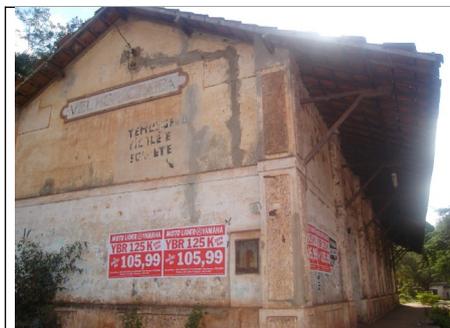
Figura 06 - Fachada lateral esquerda

As fachadas longitudinais estão voltadas de um lado para a rua de terra e do outro para uma pequena mata. As paredes externas são rebocadas e pintadas e possuem ornamentos e frisos na argamassa de revestimento, que circundam todo o perímetro da edificação. Apresenta pilares salientes fazendo marcação vertical e criando ritmo na composição das fachadas. O nome da estação está grafado nas empenas das duas fachadas transversais. Ainda se pode ler, abaixo das letras já meio apagadas, embaixo da pintura de Velho da Taipa, o nome Martinho de Campos.

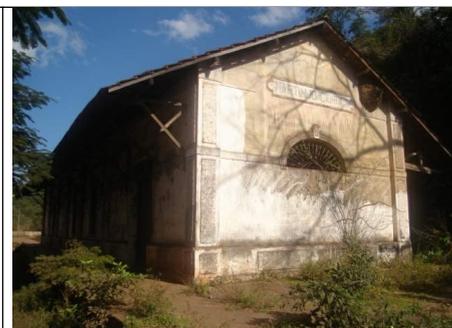
Figura 08 - Fachada lateral direita

Os vãos são em verga reta e a vedação é feita com esquadrias de duas folhas. Através das fotografias não foi possível identificar o material em que foram executadas as esquadrias, mas acredita-se que originalmente eram de madeira. As janelas possuem vedação em vidro e venezianas e as portas são maciças, pintadas e emolduradas em massa. Há uma abertura em meia lua, com grade em ferro fundido decorada, localizada na fachada transversal direita, o que diferencia esta estação dos demais exemplares.

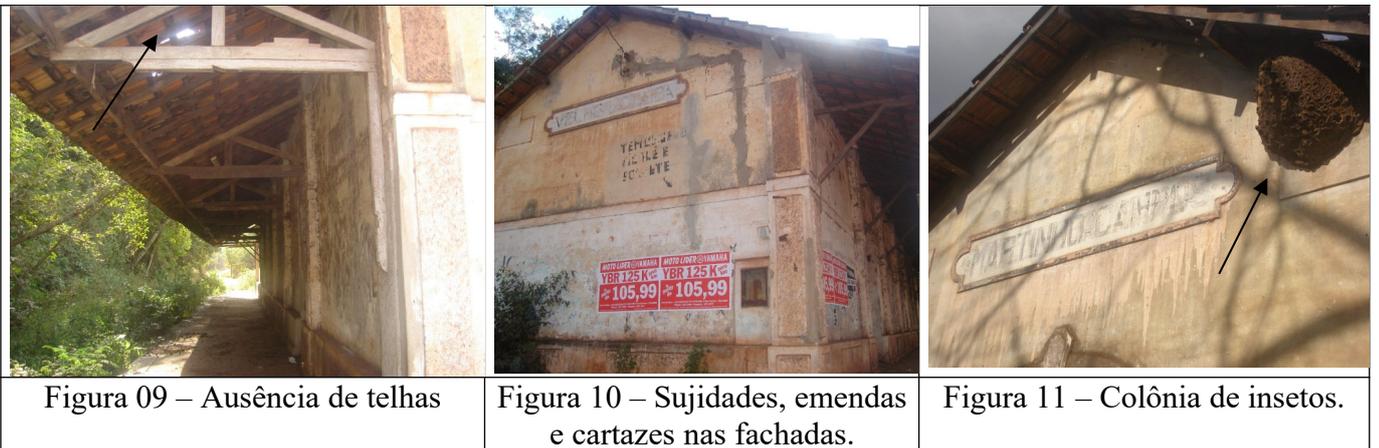
Ausência de parte das telhas da cobertura, favorecendo infiltração de águas pluviais. Pelas fotografias, não é possível verificar o estado de conservação da estrutura de madeira da cobertura.

A estrutura está em bom estado de conservação, entretanto as fachadas encontram-se com sujidades, descolamento de pintura e cartazes colados, o que colabora com a degradação e

descaracterização do imóvel. Verificou-se a presença de colônia de insetos na fachada do imóvel, junto à cobertura.

- Cobertura - Deverá ser feita revisão geral em todo madeiramento e telhas, com substituição de peças e telhas comprometidas e / ou em mau estado de conservação.
- Deverá ser feita prospecção pictórica das esquadrias, do forro e da alvenaria da edificação, por técnico especializado, para posterior recuperação das pinturas externas e internas.
- As esquadrias devem ser recuperadas, utilizando os mesmos materiais da época em que a estação foi construída, tendo como referência fotos e documentos antigos. As esquadrias faltantes, caso exista, deverão ser executadas, seguindo os modelos pré-existentes. Deverá ser feita uma revisão de todas as esquadrias remanescentes, com substituição de peças danificadas e vidros quebrados ou inexistentes e as ferragens

- A capina da área no entorno do bem imóvel e a limpeza do imóvel também são medidas emergenciais, para evitar a proliferação de animais. Deverá ser retirada a “caixa” de marimbondos existente na fachada por equipe especializada.
- É necessário propor uso ao imóvel de forma a se garantir sua manutenção periódica.
- Deverá ser feita uma revisão geral das instalações elétricas e toda fiação deverá ser embutida. Deverá ser desenvolvido um projeto elétrico e outros complementares necessários ao novo uso do imóvel após a recuperação.
- É desejável que seja instalada iluminação noturna, que além de valorizar o bem cultural, promove maior segurança ao local.

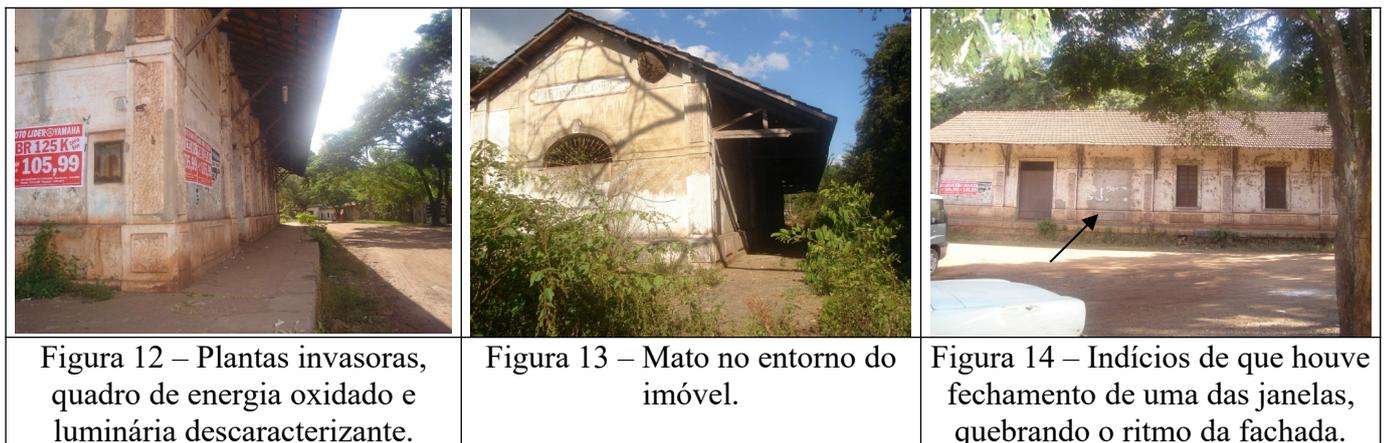
Há plantas invasoras na plataforma, o que causa deterioração do imóvel. Há bastante mato no entorno da estação, o que pode causar a proliferação de animais.

As luminárias fluorescentes existentes na plataforma são descaracterizantes. Há quadro de energia na fachada lateral esquerda com oxidação.

Há indícios de que houve alterações na estrutura original do imóvel, devido aos remendos na fachada frontal, onde possivelmente existia uma janela. Esta intervenção quebra o ritmo existente na fachada frontal, tirando as características originais do imóvel.
