Promotoria Estadual de Defesa do Patrimônio Cultural e Turístico

LAUDO TÉCNICO N ° 35/ 2016

1. **OBJETO:** Edificação inventariada.
2. **ENDEREÇO:** Avenida Caetano Marinho, n°s 257/ 261.
3. **MUNICÍPIO:** Ponte Nova.
4. **PROPRIETÁRIO:** Lívio Sena de Azevedo
5. **PROTEÇÃO:** Inventário ano 1999, Exercício 2000.
6. **OBJETIVO:** Análise do estado de conservação de bem cultural e medidas necessárias para sua manutenção e conservação.
7. **HISTÓRICO**

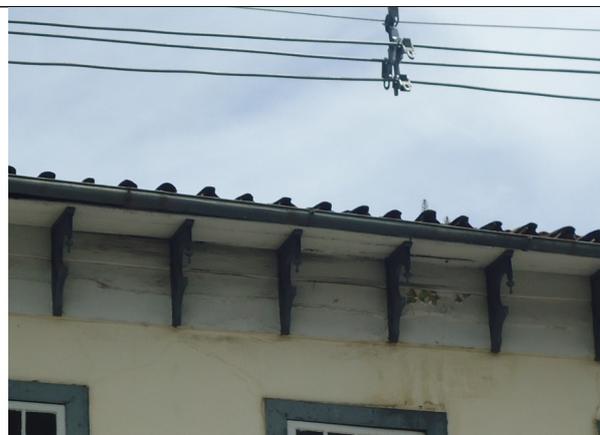
Figura 06 – Detalhe das mãos francesas do beiral.

As fachadas apresentam manchas de umidade, descolamento do reboco, colocando em risco a segurança das pessoas que circulam pelo local. Os elementos de madeira apresentam-se ressecados, com lacunas e ataque de insetos xilófagos.

- Realizar revisão geral em toda a cobertura, com verificação o estado de conservação dos frechais que são fundamentais para a estabilidade dos telhados. Os elementos de madeira e telhas que se encontrarem comprometidos deverão ser substituídos por outros em bom estado com características similares. Devem ser respeitadas as características originais da cobertura, como inclinação, dimensão e acabamento dos beirais dos beirais, tipo de telhas, número de águas, etc.

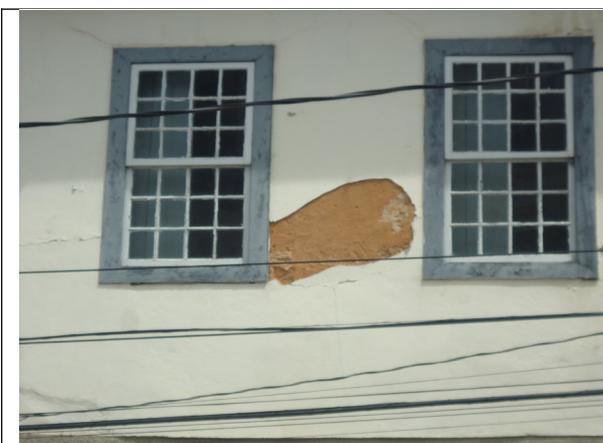
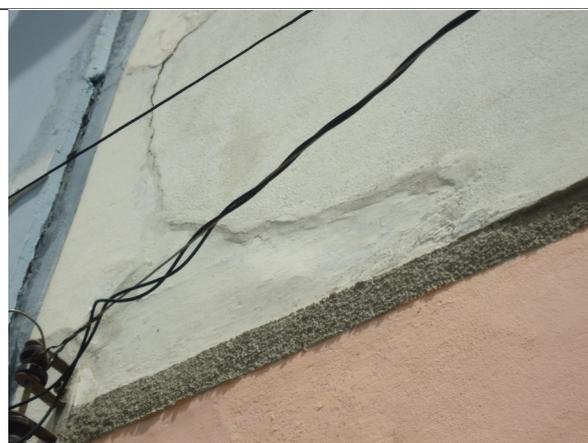
Figuras 07 e 08 – Descolamento e estufamento do reboco.

- Tendo em vista que não nos foi franqueado o acesso ao imóvel, é necessário que especialista em estruturas avalie as condições estruturais do imóvel e realize reforços ou escoramento estrutural, se necessário.
- Limpeza interna e externa da edificação. Os materiais originais em bom estado de conservação deverão ser removidos, limpos e acondicionados em local adequado para serem utilizados quando da restauração do imóvel.
- Isolamento do local com tapumes para proteção dos pedestres e evitar ações de vandalismo.

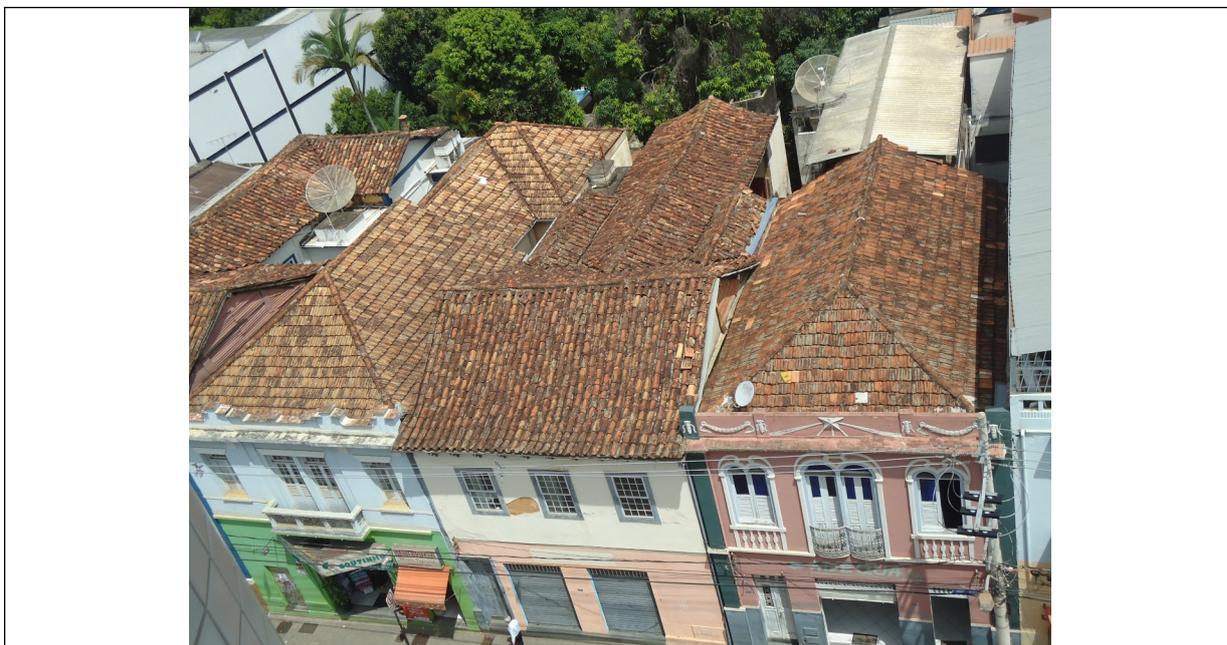
Na data da vistoria, realizada por este Setor Técnico no dia 18/11/2016, constatou-se que o imóvel encontra-se em estado de abandono e totalmente sem uso, em regular estado de conservação. Não foi possível ter acesso ao interior do imóvel, mas a partir de uma visada superior foi possível constatar que há danos na cobertura que apresenta abatimentos, telhas danificadas e/ou deslocadas, o que favorece a entrada de umidade no interior da edificação. O contato com a água causa danos aos elementos de acabamento, especialmente os de madeira, que não são resistentes à umidade.

Figura 09 – Vista superior da cobertura do imóvel, 2016. Fonte: CPPC

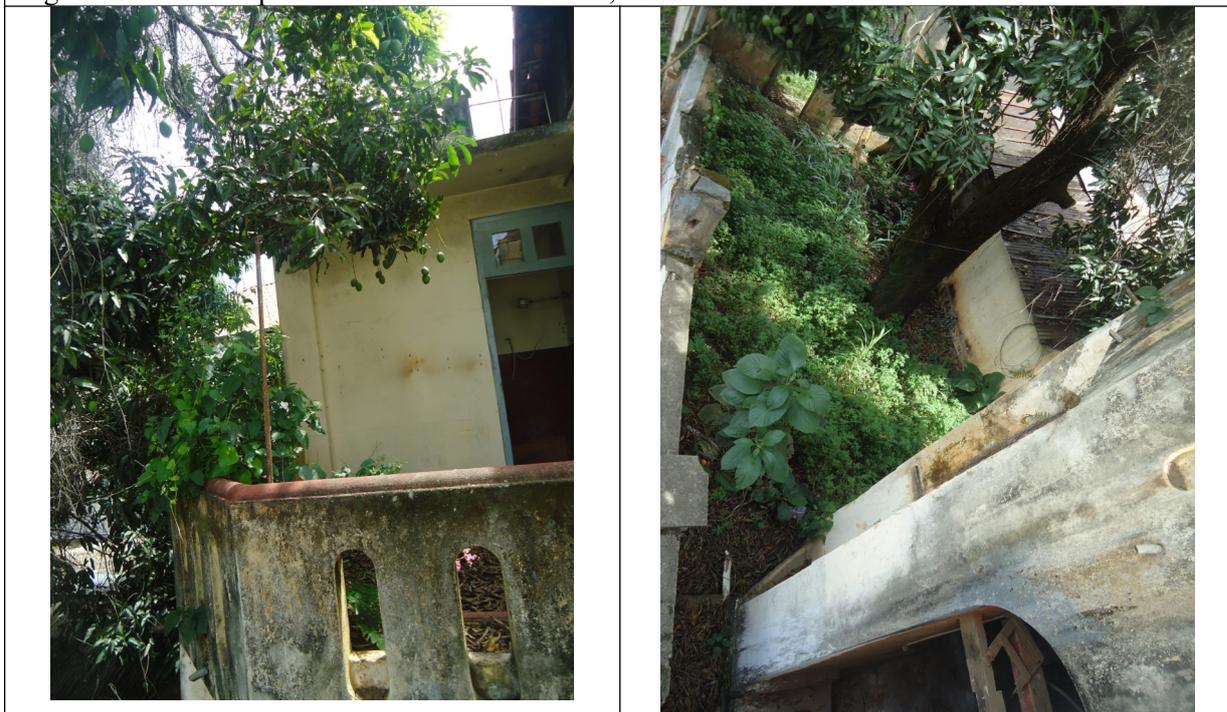
No quintal existente na parte posterior do lote a vegetação está bastante crescida, causando acúmulo de umidade junto à base da edificação. O muro divisório com a edificação vizinha arruinou-se. Há relatos de vizinhos que ocorreram desabamentos no interior do imóvel, entretanto não pudemos comprovar esta afirmação tendo em vista que não nos foi franqueado o acesso ao interior do imóvel.

Figuras 10 e 11 – Detalhe da vegetação invasiva de pequeno e grande porte e das manchas de umidade nas alvenarias na parte posterior da edificação.

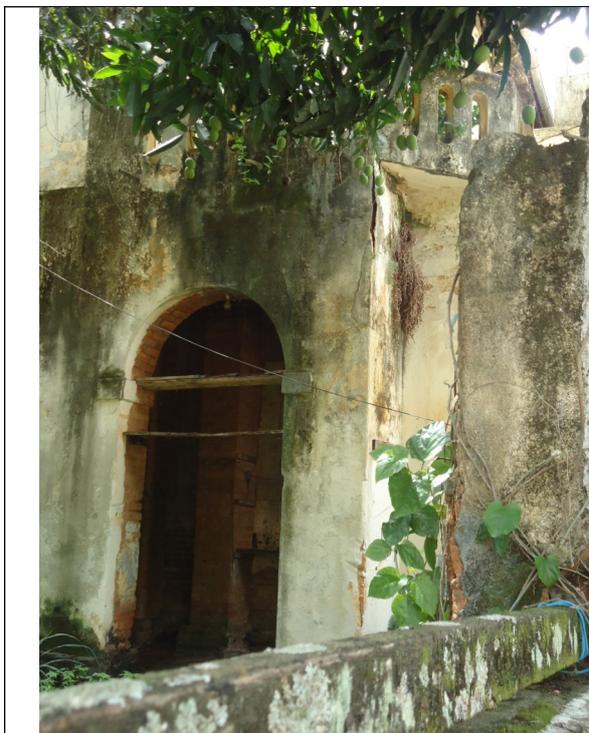
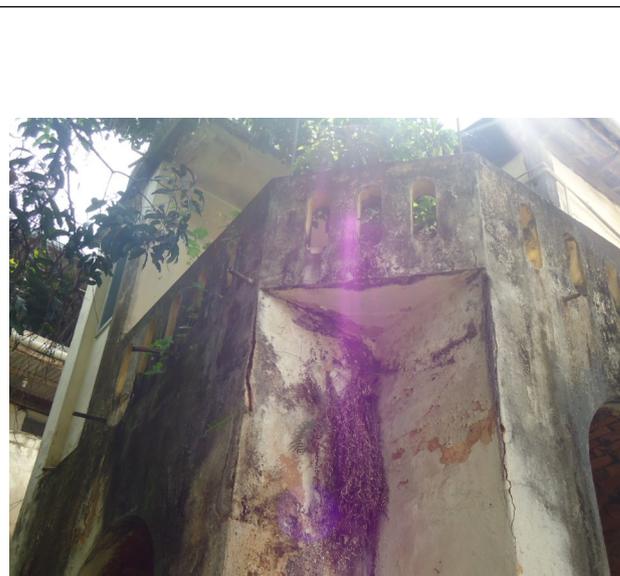
Figuras 12 e 13 – Detalhes das sujidades e umidade nas alvenarias, 2016. Fonte: CPPC

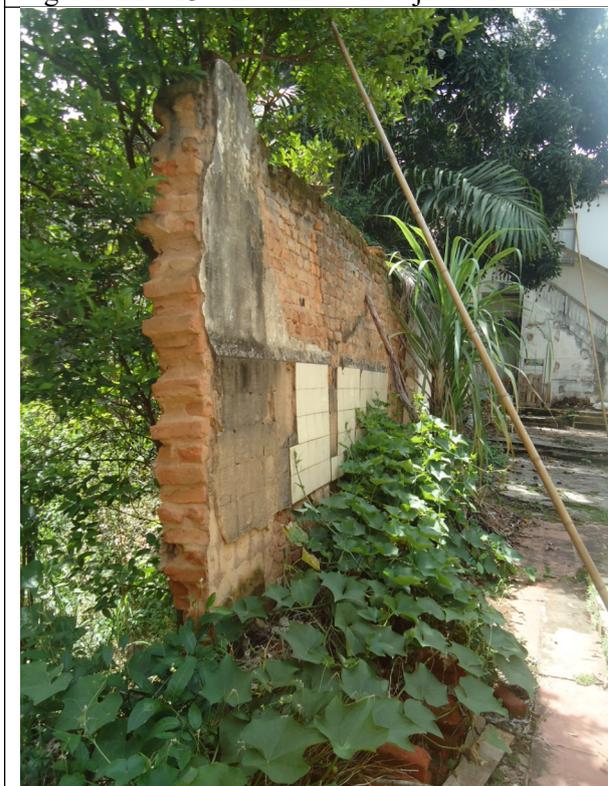
Figura 14 – Muro parcialmente arruinado.

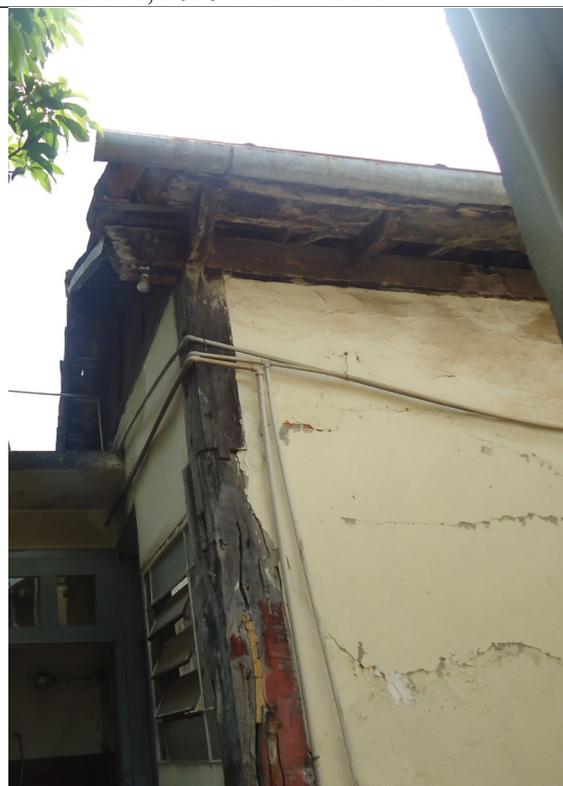
Figura 15 – Danos nos elementos estruturais de madeira.
