Promotoria Estadual de Defesa do Patrimônio Cultural e Turístico

LAUDO TÉCNICO N° 34 / 2016

1. **OBJETO:** Residência da Família Brant Ribeiro.
2. **ENDEREÇO:** Rua Cantidio Drummond, n° 11, Centro.
3. **MUNICÍPIO:** Ponte Nova.
4. **PROPRIETÁRIO:** João Carlos Bittencourt Brant Ribeiro.
5. **PROTEÇÃO:** Tombamento através do Decreto n° 2102 de 22 de junho de 1992 e Decreto 6565 de 22 de fevereiro de 2008.
6. **OBJETIVO:** Análise do estado de conservação do imóvel e indicar medidas necessárias para sua manutenção e conservação.
7. **CONTEXTUALIZAÇÃO:**

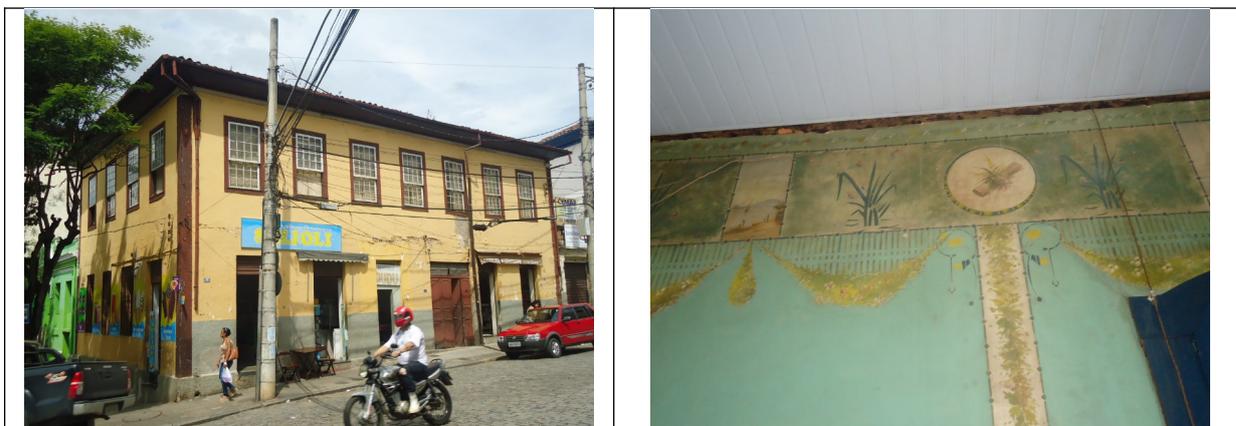
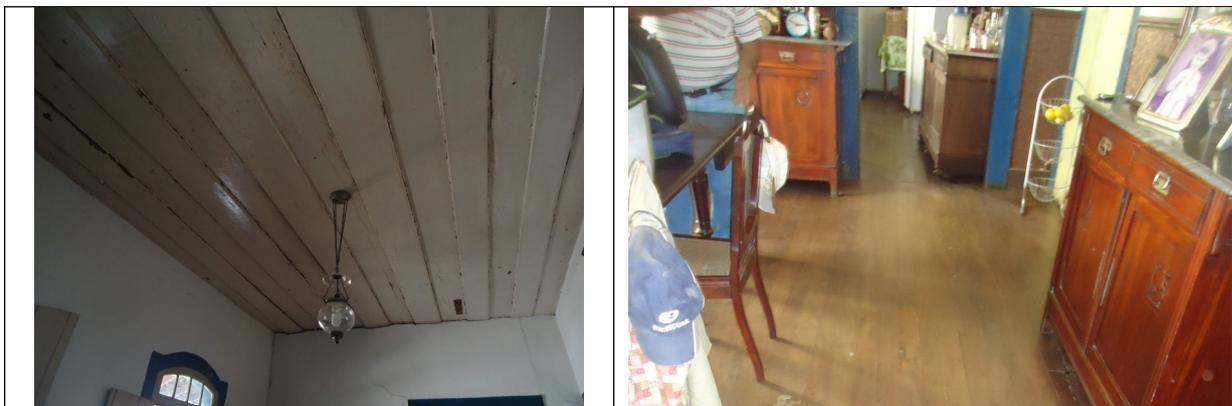
Figuras 09 a 12 – Imagens externas e internas da edificação.

Trata-se de um sobrado com características do período colonial, implantado em terreno de esquina, em local de destaque no núcleo histórico de Ponte Nova, bem próximo à Igreja Matriz. O sistema construtivo é estrutura autônoma de madeira, vedações em adobe e pau-a-pique, cobertura com engradamento em madeira e cobertura em telhas tipo capa e bica, esquadrias de madeira.

O imóvel passou por intervenções para adaptar-se aos usos, especialmente os comerciais do pavimento térreo, que hoje abriga sapataria, sorveteria e papelaria. Há engenhos publicitários e toldos que descaracterizam o imóvel. O segundo pavimento, de uso residencial, é utilizado esporadicamente pelo seu proprietário, que não reside mais no imóvel. Este pavimento preserva grande parte dos seus acabamentos originais, como piso tabuado e forros em madeira, inclusive pinturas decorativas nas alvenarias.

Podemos afirmar que o imóvel encontra-se em precário estado de conservação. Houve arruinamento da antiga cozinha, existente nos fundos do imóvel, cujos entulhos ainda permanecem no local. Os demais trechos foram preservados e encontram-se aparentemente estáveis e em condição de uso.

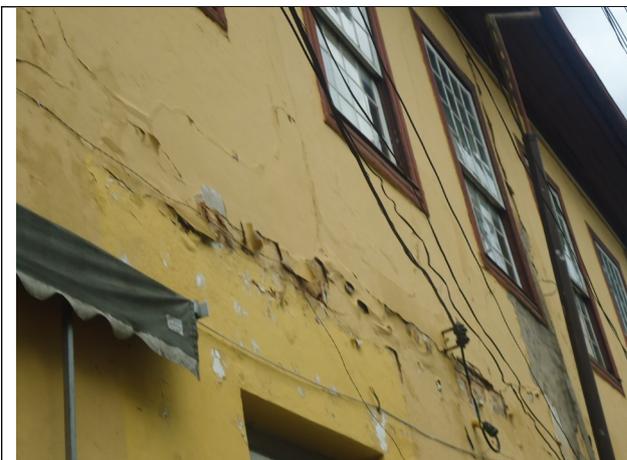
Há descolamento do reboco e diversas trincas no imóvel, o que denuncia movimentação estrutural. Conforme constatado, há intenso tráfego de veículos pesados pelo local, que se trata de uma das principais vias de acesso ao centro histórico de Ponte Nova, o que pode ter contribuído com a desestabilização estrutural, aliado a outros fatores como a falta de ações de conservação⁸ e manutenção⁹ por parte do proprietário.

Figura 13 – Fiação aparente, danos nas alvenarias.

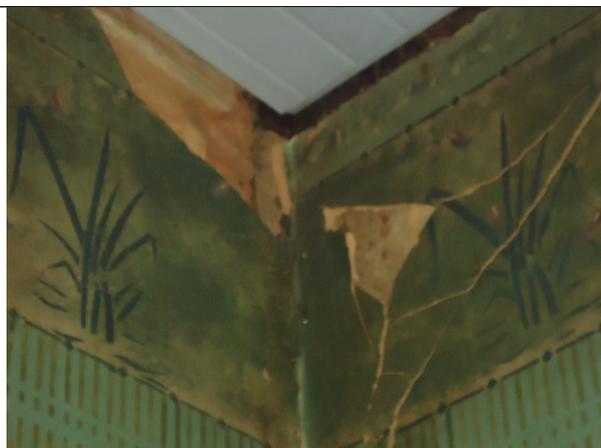
Os elementos integrantes da gaiola de madeira apresentam-se comprometidos pela umidade, exposição às intempéries e ataques de insetos. A cobertura apresenta peças de madeira do engradamento danificadas, telhas deslocadas e/ou quebradas, o que favorece a infiltração de águas pluviais no interior da edificação. Os condutores de água da fachada apresentam-se danificados e sem vínculo com a fachada. Os forros de madeira encontram-se com manchas de umidade, o que denuncia patologias na cobertura. Há descolamento do reboco em vários trechos, com exposição do sistema construtivo a base de terra, que não tem resistência à umidade. Os elementos de madeira apresentam ressecamentos, ataque de insetos xilófagos, trechos danificados e / ou faltantes. As instalações elétricas são precária, assim como as hidráulicas. As pinturas decorativas estão danificadas pela umidade, trincas e descolamento do reboco.

Figura 14 – Danos nas alvenarias e nas pinturas decorativas.

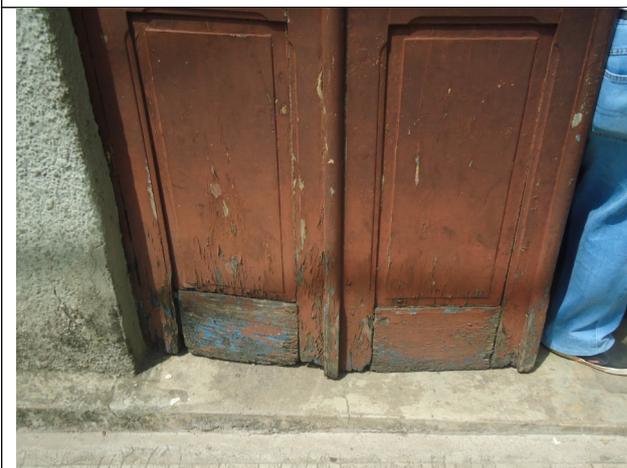
Figura 15 – Danos nas esquadrias.

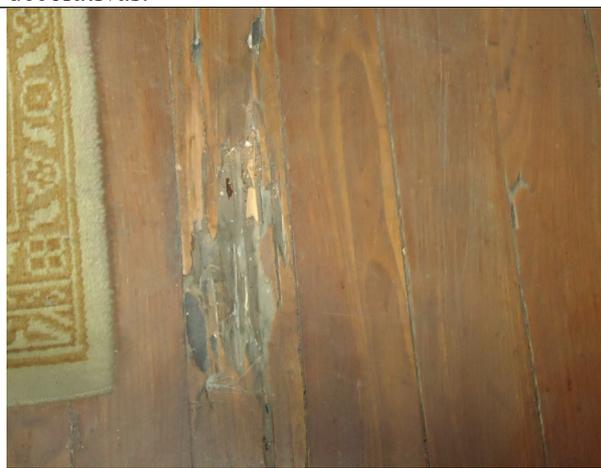
Figura 16 – Danos no piso.

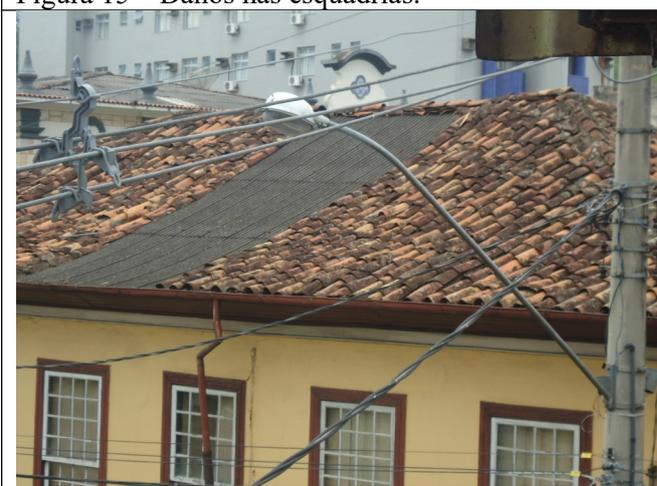
Figura 17 – Descaracterização da cobertura.

- Deverá ser feita revisão geral em toda a cobertura, com verificação o estado de conservação dos frechais que são fundamentais para a estabilidade dos telhados. Os elementos de madeira e telhas que se encontrarem comprometidos deverão ser substituídos por outros em bom estado com características similares. Sugere-se a amarração das telhas nas ripas, evitando que as mesmas de desloquem. Devem ser respeitadas as características originais da cobertura, como inclinação, dimensão e acabamento dos beirais dos beirais, tipo de telhas, número de águas, etc.

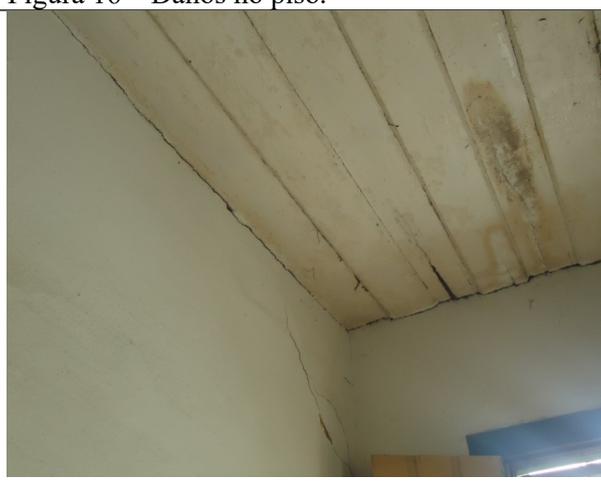
Figura 18 – Comprometimento do forro.

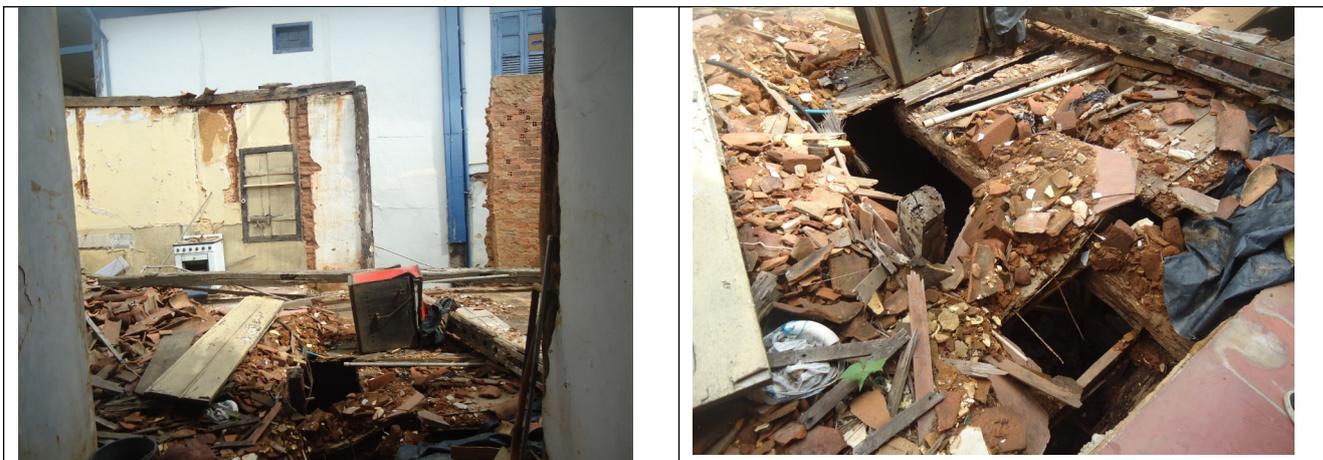
O acervo do antigo jornal “O município”, encontra-se acondicionado em porão abaixo do trecho arruinado e há muitos entulhos sobre o material que se está exposto às intempéries.

Figuras 19 e 20 – Trecho arruinado.

- Limpeza dos entulhos resultantes do arruinamento. Os materiais originais em bom estado de conservação deverão ser removidos, limpos e acondicionados em local adequado para serem utilizados quando da restauração do imóvel.

- Recomenda-se que o acervo do jornal “O Município” que se encontra sob os entulhos seja retirado, limpo e acondicionado em local adequado.
- A execução das medidas emergenciais deverá ser acompanhada por técnico especializado.
- Apurar a ocorrência de tráfego de veículos pesados no local. Uma alternativa é a instalação de placa direcionando o tráfego destes veículos para a Avenida Beira Rio.

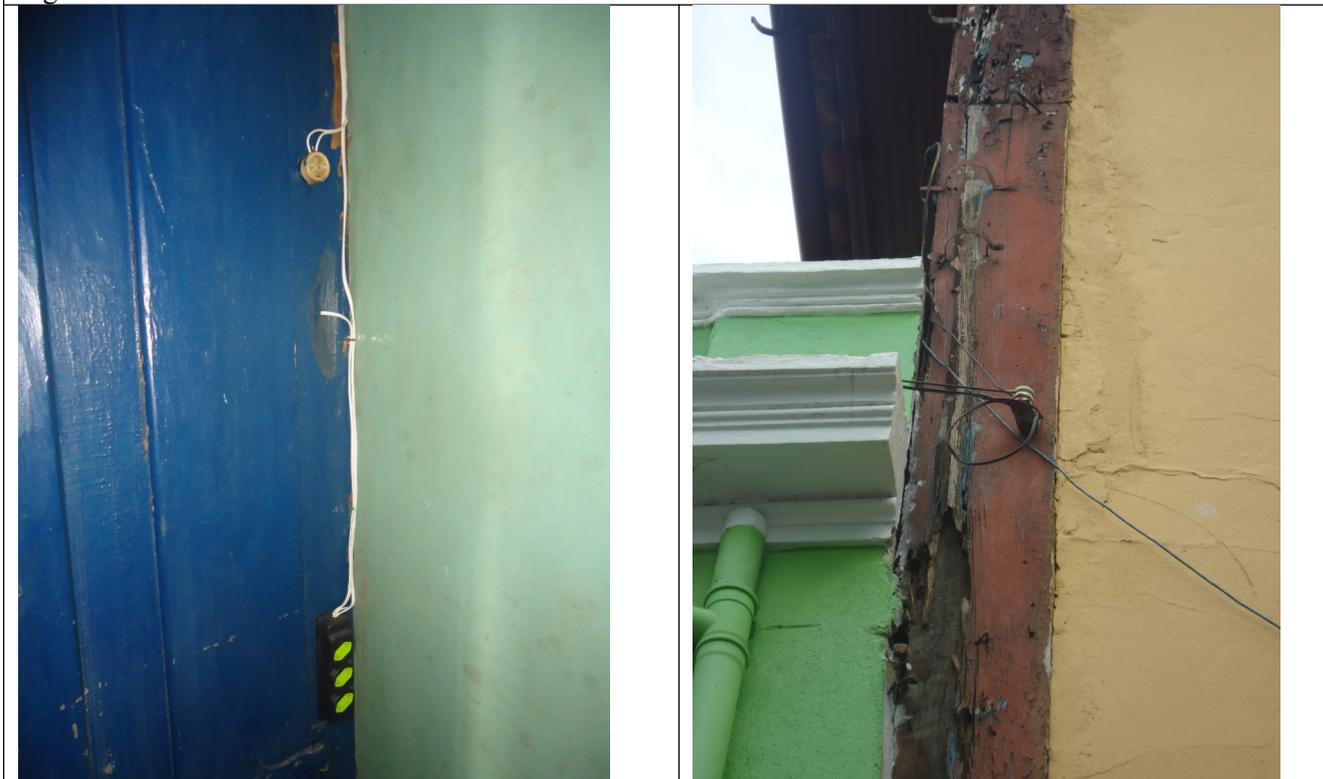
Figura 21 – Instalações elétricas precárias.

Figura 22 – Danos nos elementos de madeira.
