LAUDO TÉCNICO N° 26/2017

- 1. Objeto:** Igreja de Nossa Senhora Aparecida (Igreja da Remonta)
- 2. Endereço:** Zona Militar- Praça General Newton Marques de Azevedo, esquina com Rua Manoel Augusto Machado.
- 3. Município:** Pouso Alegre.
- 4. Proteção existente:** Tombamento Municipal por meio do Decreto n° 2.384/99.
- 5. Considerações Preliminares:**

Este laudo técnico tem como objetivo analisar a suposta irregularidade em construção realizada no entorno do bem cultural tombado em nível municipal.

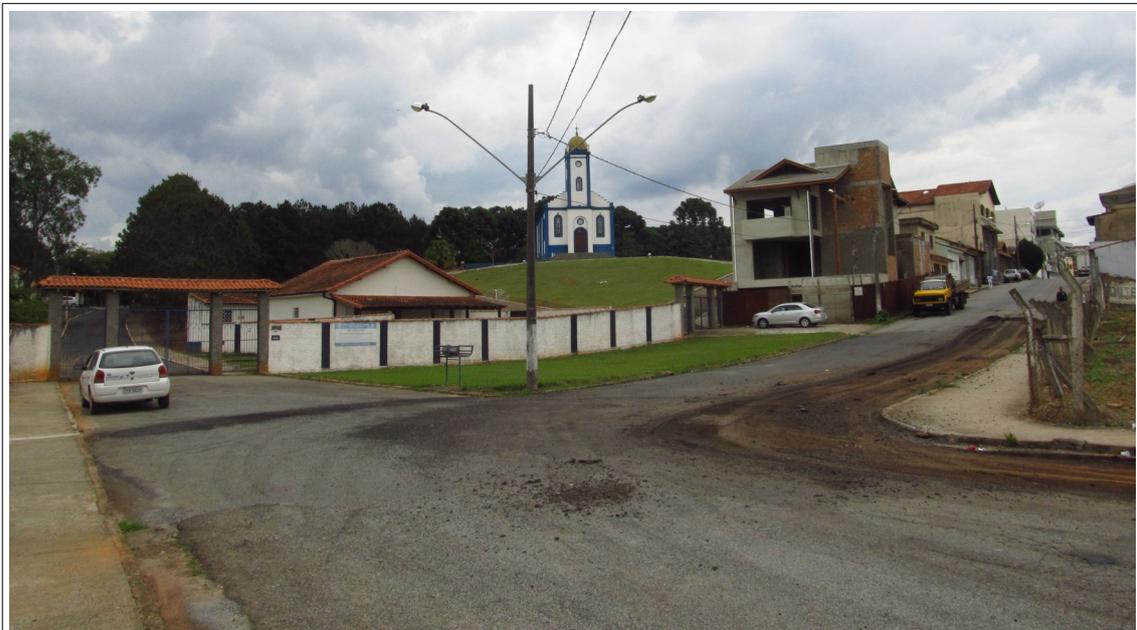
Na data da vistoria verificou-se que o bem cultural está localizado em área militar. O acesso a ele pode ser realizado por meio de dois portões, que estavam trancados. Para entrada na área da capela foi preciso solicitar a chave de um dos portões a membros do Exército, evidenciando que o acesso à capela é bastante restrito.

Figura 3- Fotografia em que são mostrados os portões de acesso à Igreja da Remonta. Foto da vistoria realizada em 30/10/2017.

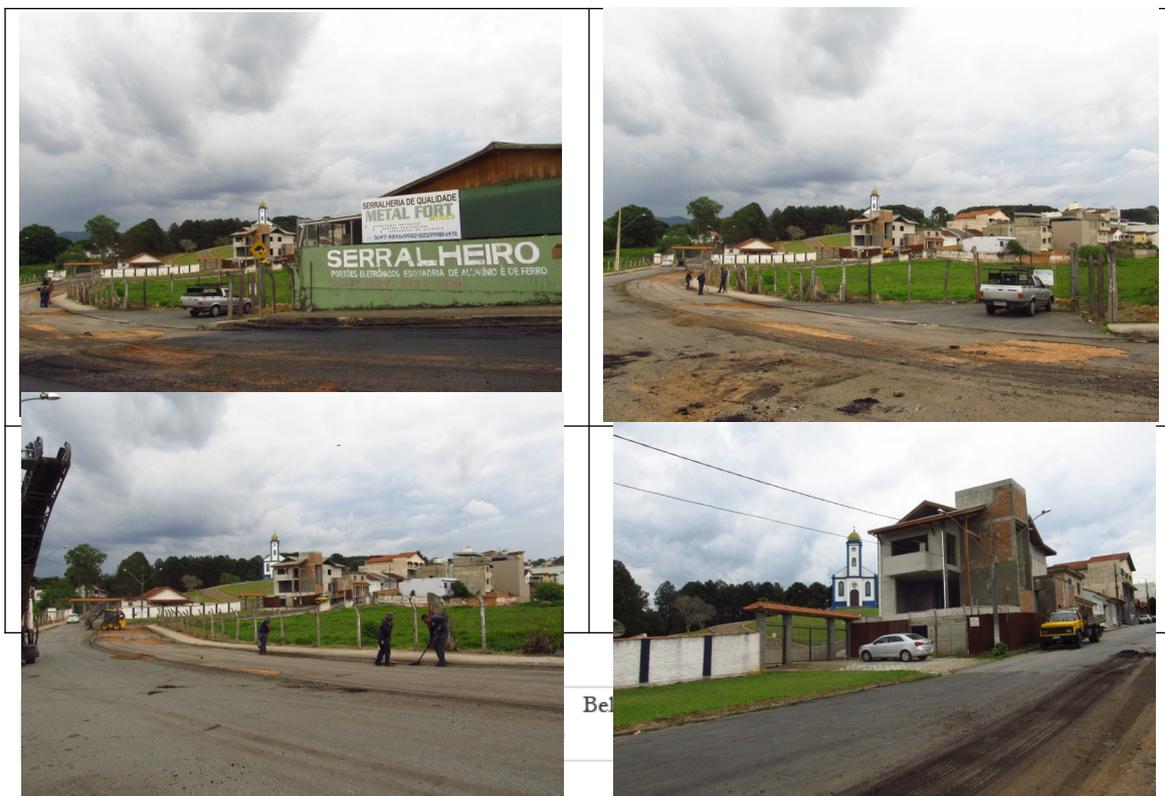
Na data da vistoria, como obras de asfaltamento impediam a circulação de veículos pela Viela Resadori Mal. Castelo Branco que dá acesso à igreja, optou-se por percorrê-la a pé, a fim de verificar o impacto que a construção efetivamente causa para quem anda/trafega pela via. As imagens seguintes evidenciam que no início da descida da Viela Resadori Mal. Castelo Branco a nova construção obstrui a visibilidade plena da Igreja da Remonta. Mas, à medida em que se continua o percurso pela viela em questão a visibilidade da igreja vai se ampliando, até tornar-se possível avistá-la em sua totalidade.

Figuras 5, 6, 7 e 8- Sequência de imagens do percurso realizado pela Viela Resadori Mal. Castelo Branco que dá acesso de veículos à Igreja da Remonta.

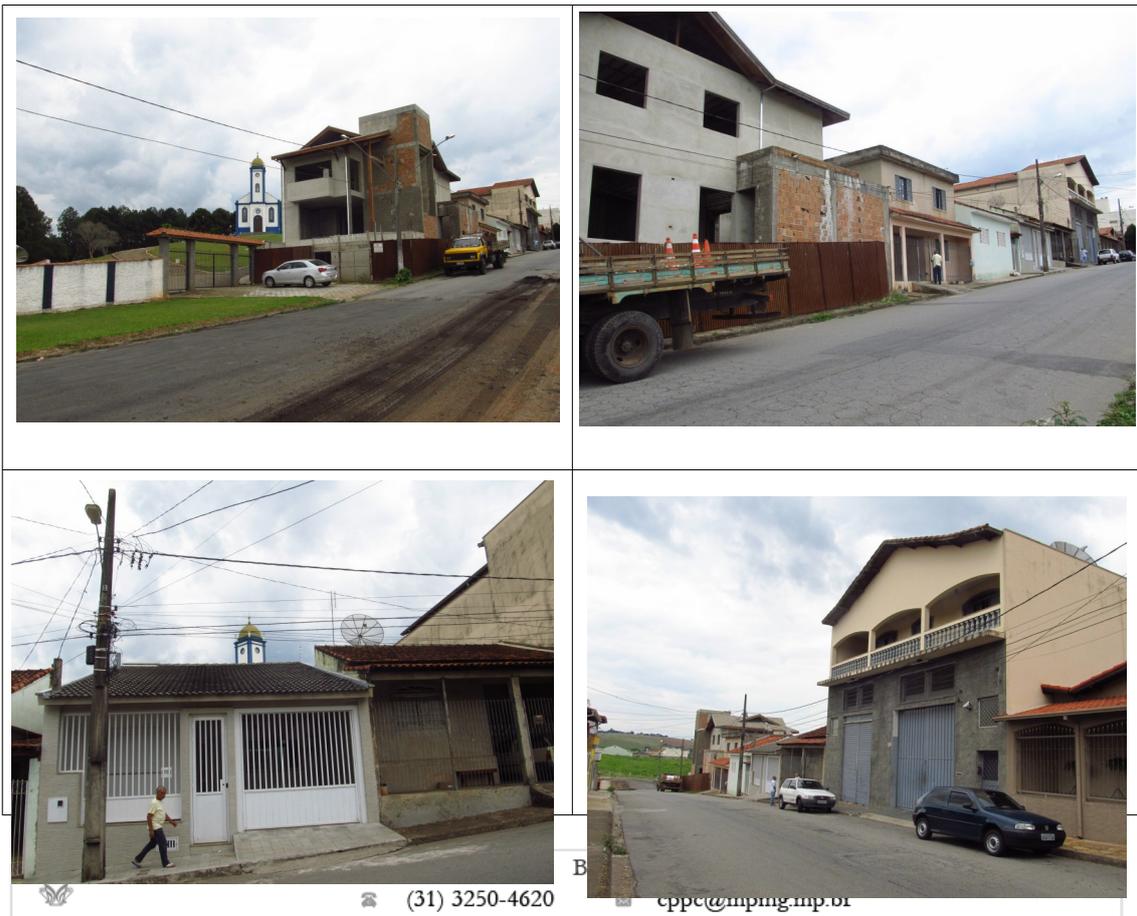
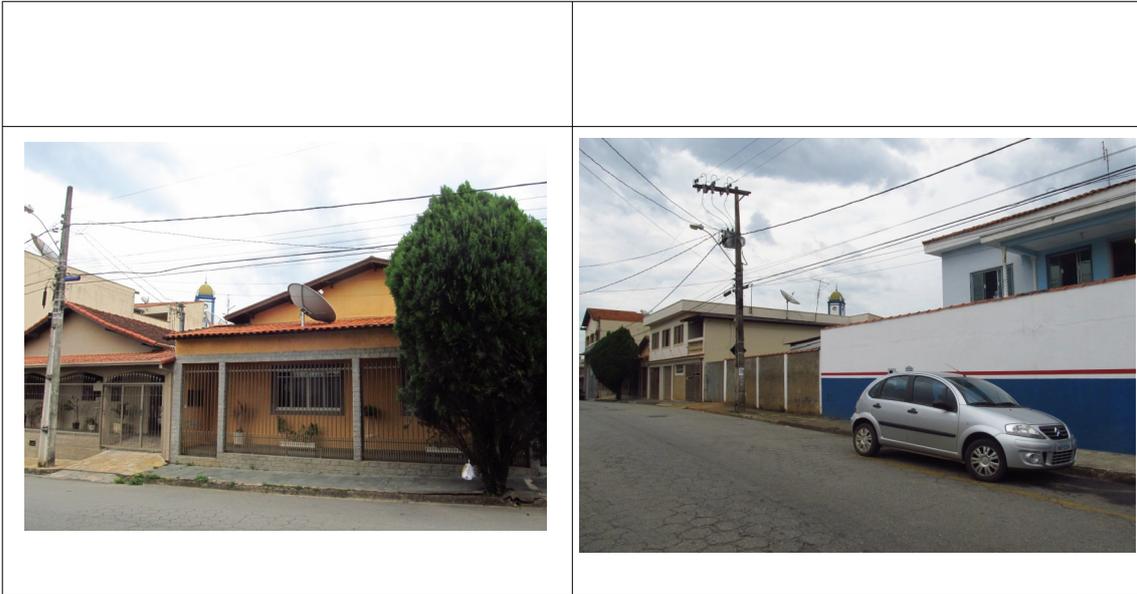
A Rua Manoel Augusto Machado, em cujo início está localizada a nova construção, também foi percorrida. Trata-se de uma subida, com trânsito em mão única, como já mencionado. Constatou-se que esta via está tomada por edificações, algumas delas com mais de um pavimento, sendo a visibilidade do bem cultural praticamente nula. Somente uma pequena parte da torre da igreja pode ser vista em alguns pontos desta via, por detrás das residências.

Figuras 9, 10, 11, 12, 13 e 14- Sequência de imagens do percurso realizado pela Rua Manoel Augusto Machado, onde está localizada a nova construção na esquina com a Praça General Newton Marques de Azevedo.

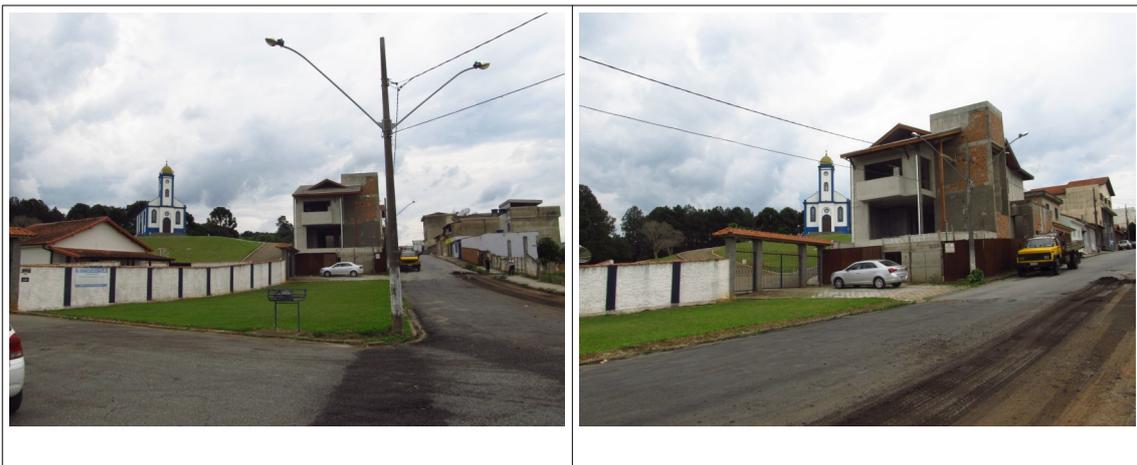
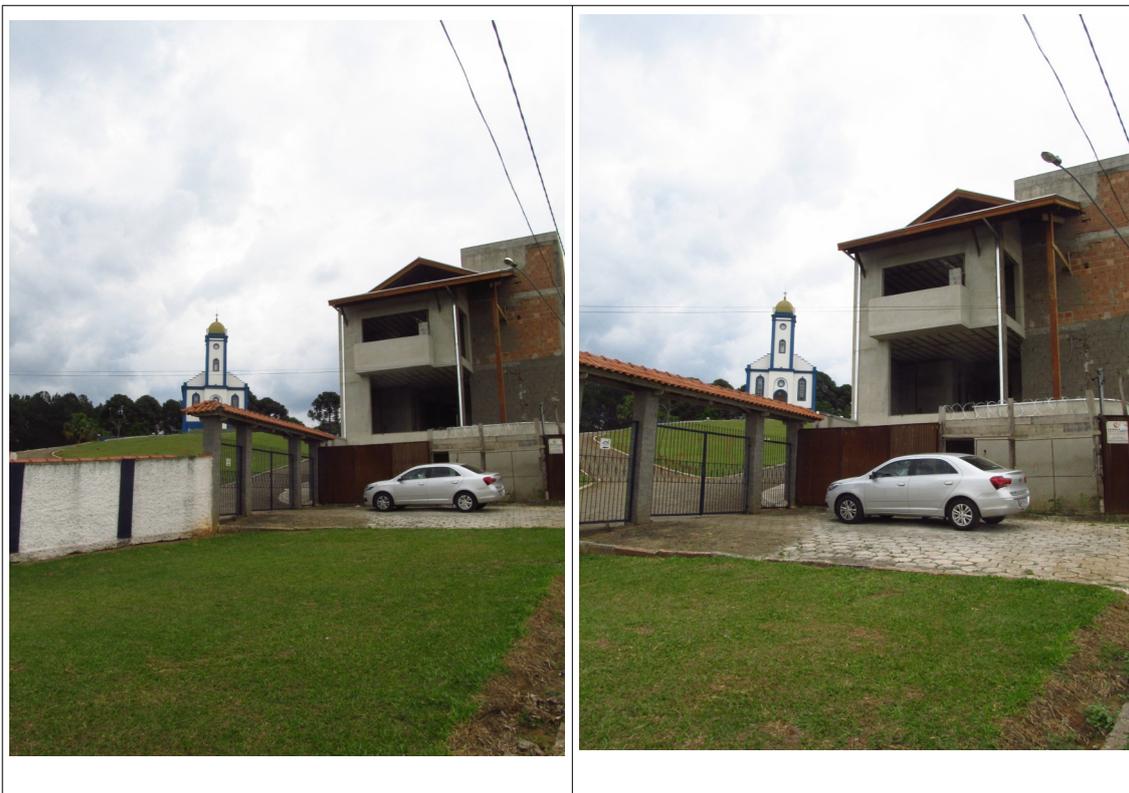
Especificamente, no tocante à construção objeto deste laudo, constatou-se que se trata de edificação de dois pavimentos mais garagem, cuja altimetria e volumetria, apesar de compatíveis com a de outras edificações existentes na Rua Manoel Augusto Machado, impactam a ambiência da Igreja da Remonta, em função de sua proximidade com o bem cultural.

Figuras 15, 16, 17 e 18- Imagens da nova construção em relação à Igreja da Remonta.

Este setor técnico entende que a construção ocorreu de forma irregular, tendo em vista que não houve prévia aprovação do CPCP/PA. Entretanto, a visibilidade da Igreja da Remonta não foi prejudicada em sua totalidade, sendo possível sua contemplação em vários pontos da Viela Resadori Mal. Castelo Branco e da Praça General Newton Marques de Azevedo.

Tendo em vista a aparente boa fé do proprietário, a existência de outras construções no entorno do bem e a omissão do Poder Público municipal que concedeu o alvará de construção, autorizando a execução da obra sem observar todos os trâmites a serem cumpridos, propõe-se, como alternativa, a valoração de danos ao patrimônio cultural a ser paga pelos responsáveis pelo comprometimento à ambiência do bem cultural. Neste caso, sugere-se que este valor seja aplicado no próprio bem cultural lesado, seja na execução de obras de restauro ou manutenção ou na elaboração de seu dossiê de tombamento, seguindo a metodologia proposta pelo IEPHA, objetivando prevenir novas descaracterizações.

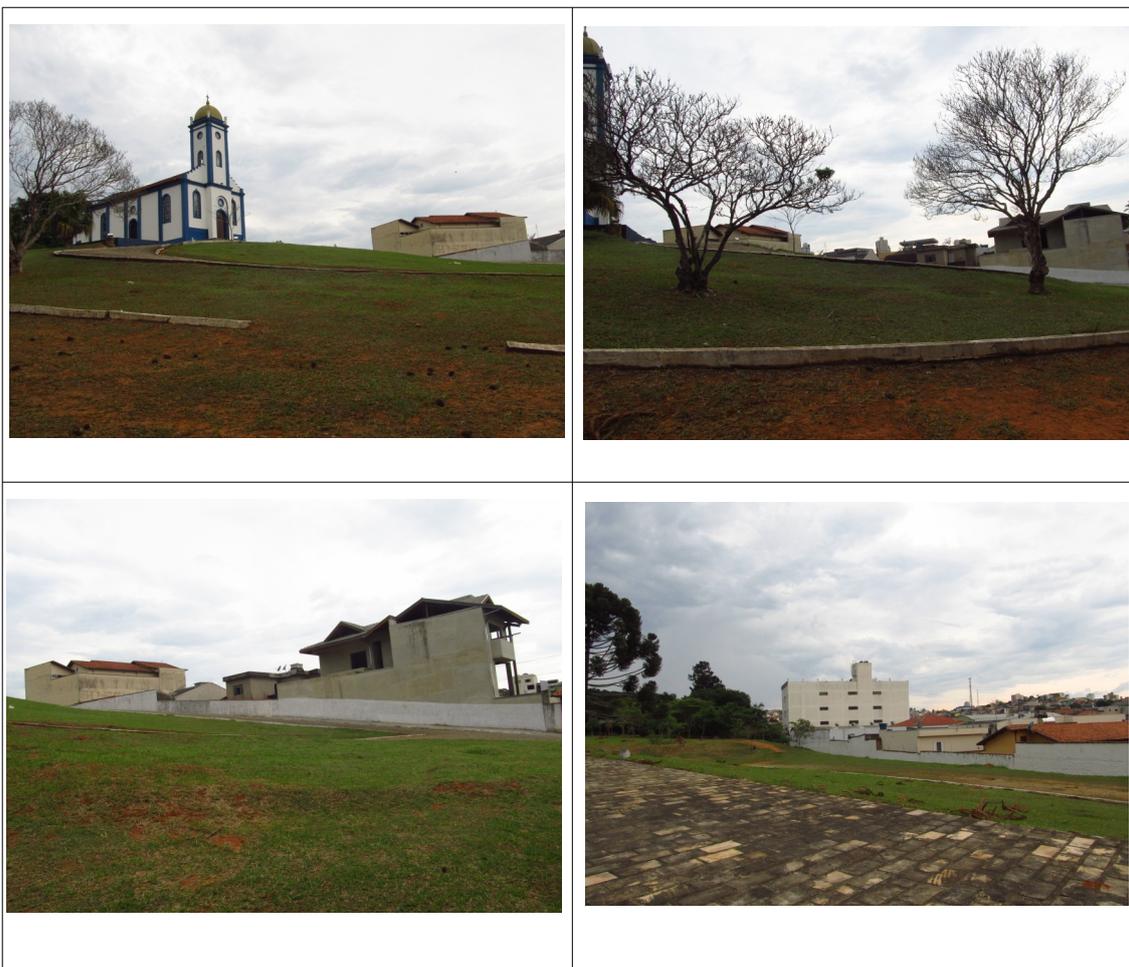
A visão de dentro da área da zona militar reforçou a constatação de que há outras edificações na Rua Manoel Augusto Machado, cuja volumetria se assemelha à da construção em análise. Contudo, como estas outras edificações encontram-se mais distantes da igreja, o impacto que causam à ambiência da igreja é menor.

Figuras 19, 20, 21 e 22- Imagens da nova construção vista da área militar onde está localizada a Igreja da Remonta.

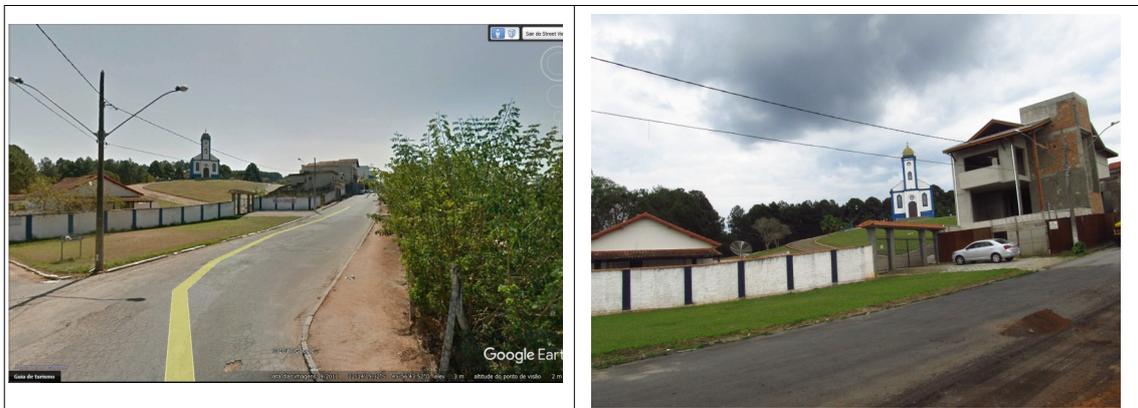
Figuras 24 e 25- Imagem da Igreja da Remonta antes e depois da construção. Fonte: GOOGLEEARTH, 2017. Data da imagem: 09/2011 e foto da vistoria realizada em 30/10/2017, respectivamente.
