LAUDO TÉCNICO N ° 27/ 2017

PAAF 0024.17.014492-7 e PP 0525.16.00167-8

1. Objeto: Praça Dr. Garcia Coutinho.

2. Município: Pouso Alegre.

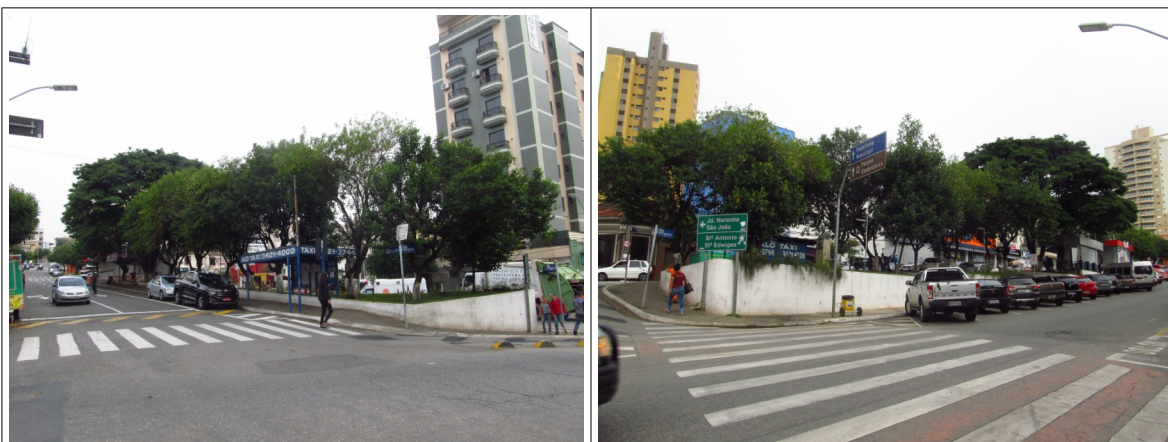
Aos fundos da Catedral Metropolitana do Bom Jesus está localizada a Praça Dr. Garcia Coutinho, que é dividida em dois canteiros centrais.

Figuras 2 e 3- Imagens da Praça Dr. Garcia Coutinho em Pouso Alegre a partir das laterais da Catedral. Fotos da vistoria realizada em 30/10/2017.

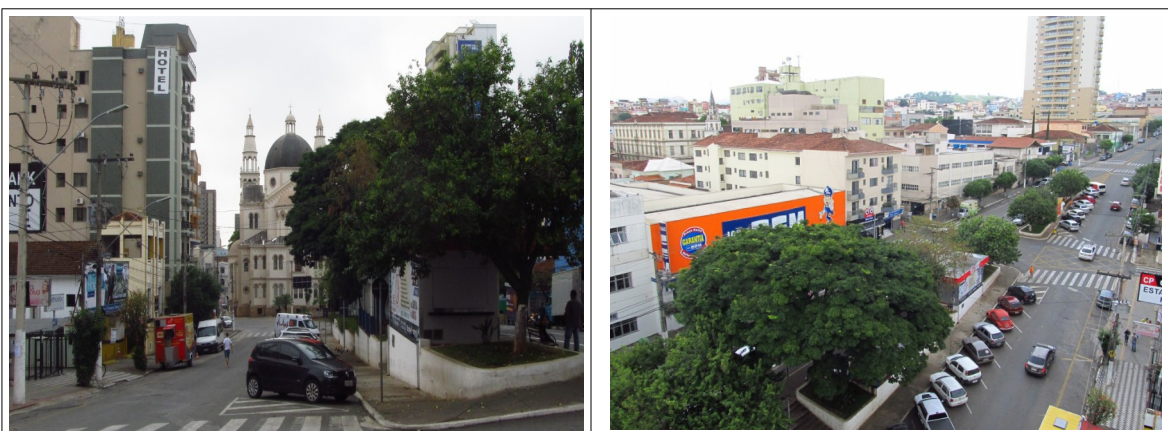
Figuras 4 e 5- Imagens da Praça Dr. Garcia Coutinho em Pouso Alegre. Fotos da vistoria realizada em 30/10/2017.

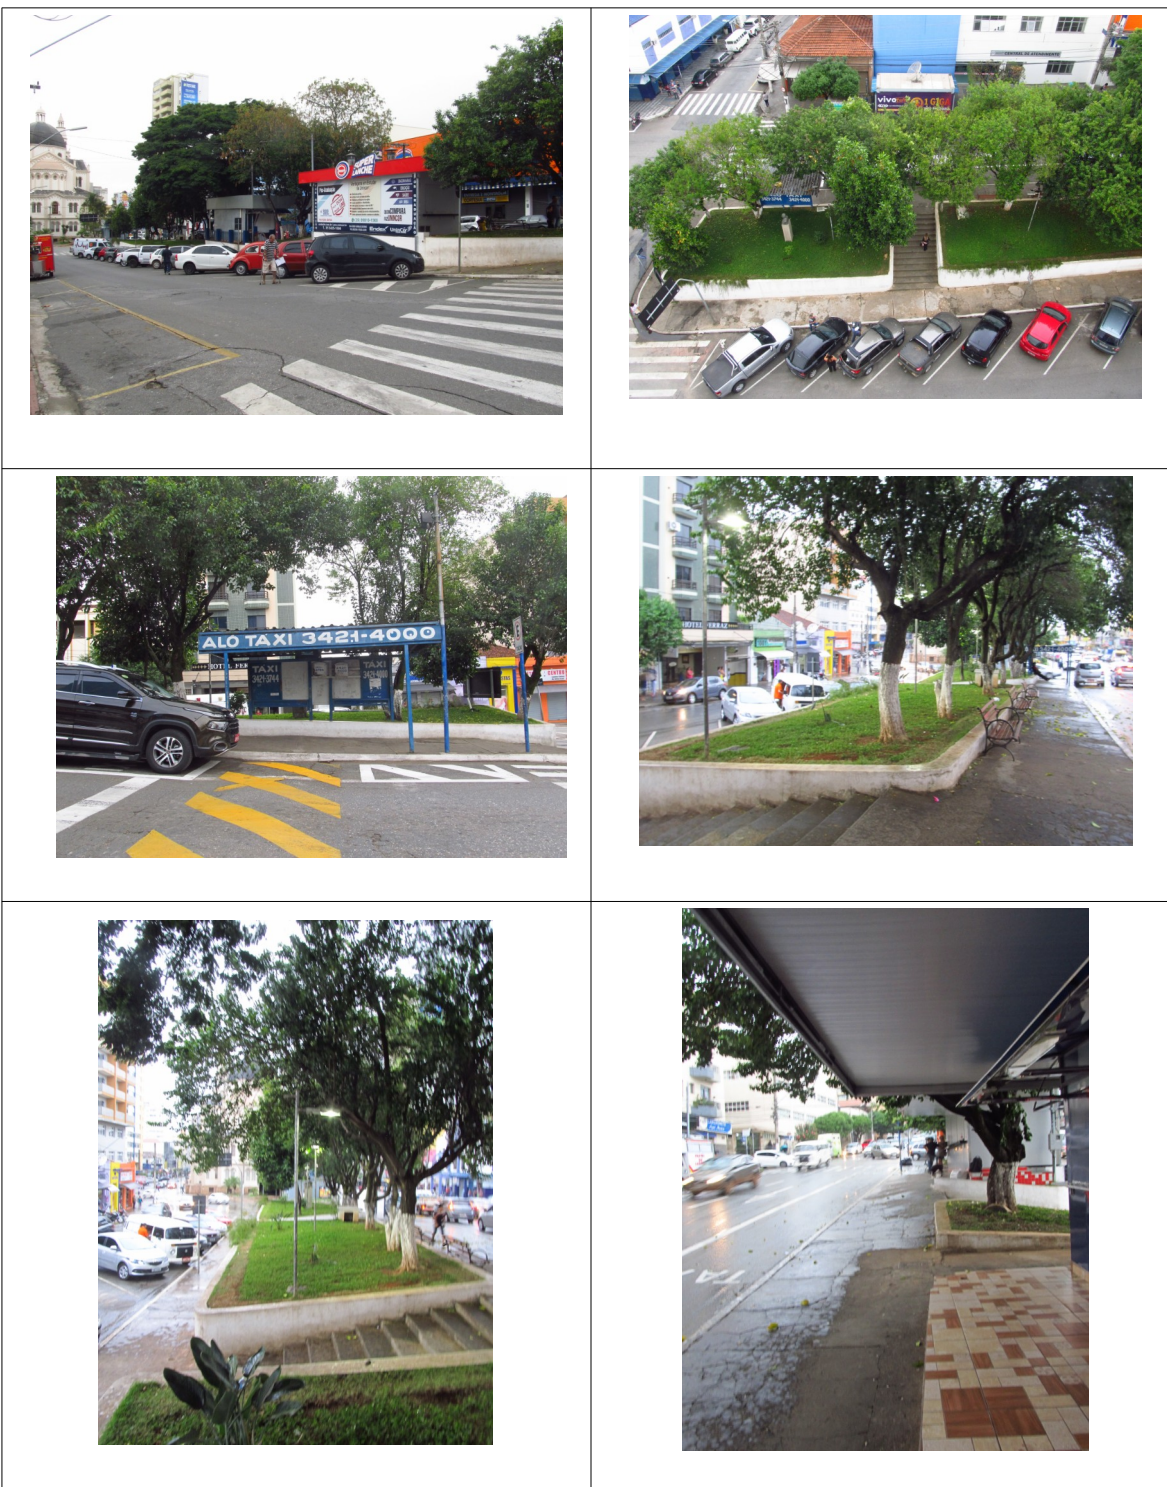
Verificou-se que ao longo da praça em questão foram demarcadas diversas vagas para estacionamento de veículos e que o espaço conta com a presença de ponto de táxis, bancos, escadarias e quiosques/ *trailers*.

Figuras 6, 7, 8, 9, 10 e 11- Imagens da Praça Dr. Garcia Coutinho, destacando vagas para veículos, ponto de táxi, bancos, escadarias e quiosques/traillers.

Verificou-se nos projetos arquitetônicos juntados aos autos que estavam previstos corrimãos para as escadarias, havendo ainda sugestão de guarda-corpos em toda a lateral direita da praça. Na data da vistoria, não se verificou a implantação destas estruturas.

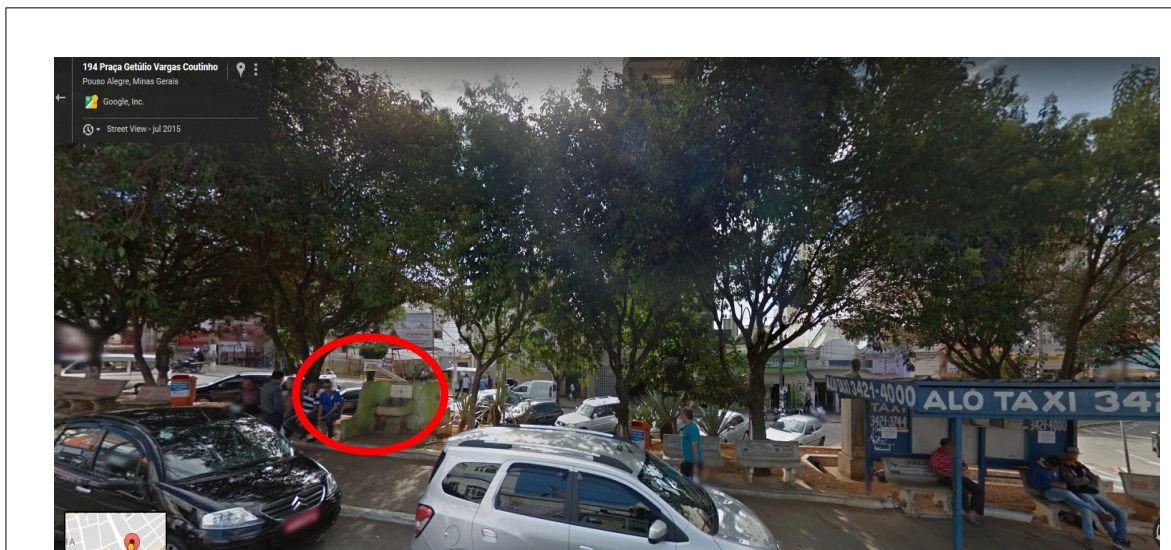
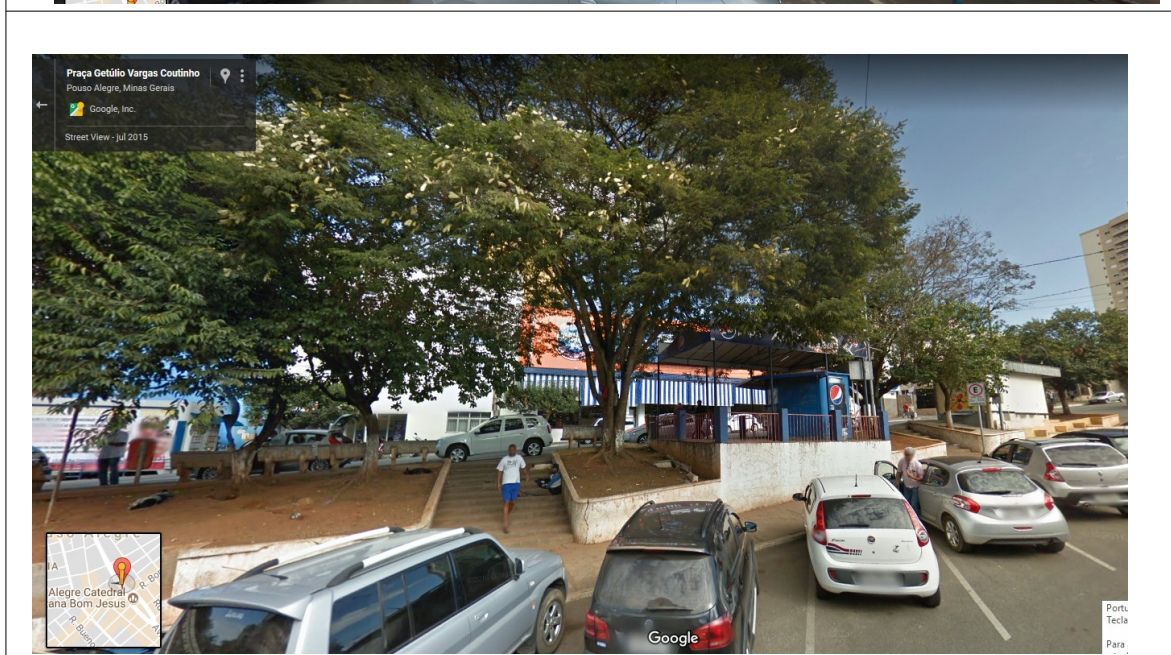
Comparando as imagens da vistoria com as imagens do *google street view* de julho de 2015, poucas alterações puderam ser constatadas na Praça Dr. Garcia Coutinho. Constatou-se

que os bancos de cimento foram substituídos por bancos de madeira e que os canteiros foram gramados. Além disso, verificou-se que um ponto de distribuição de água que aparecia nas imagens de 2015 foi retirado da praça.

Figuras 12 e 13- Praça Dr. Garcia Coutinho, em julho de 2015. Fonte: <https://www.google.com.br/maps/@-22.2297928,-45.9372809,3a,75y,50.9h,90.39t/data=!3m6!1e1!3m4!1szqY-nr-kFB11gP388c2xQ!2e0!7i13312!8i6656?dcr=0>. Acesso 07/11/2017.

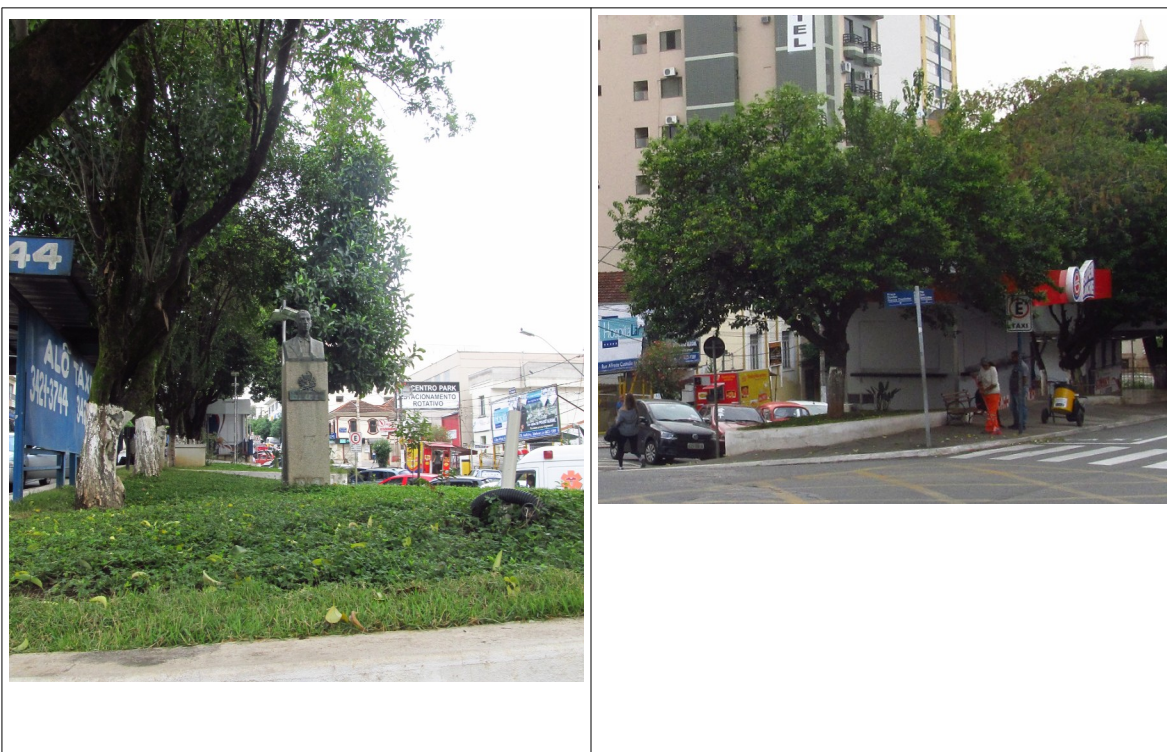
canteiros, embora não estejam bem cuidados, encontram-se em melhor estado do que aparecem imagens de 2015. A introdução da grama e vegetação rasteira contribuiu para a valorização do espaço.

Constatou-se a presença de serviços de limpeza, varrição e coleta de lixo na praça, onde funcionam quiosques/*traillers* que servem lanches e certamente produzem resíduos. No entanto, há poucas lixeiras implantadas no espaço.

Figuras 14 e 15- Praça Dr. Garcia Coutinho, onde se verifica a presença de canteiros gramados e de serviço de limpeza urbana.

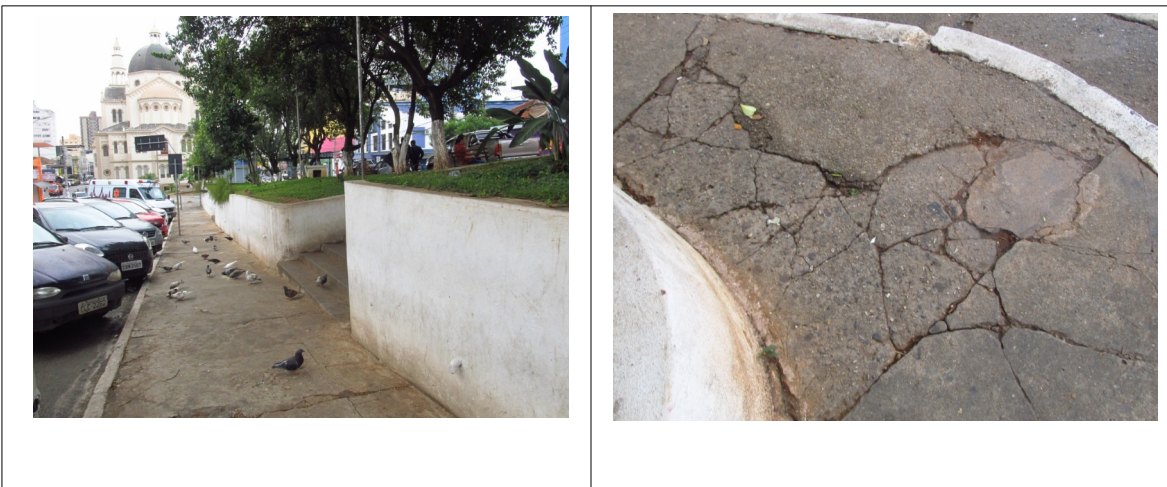
Constatou-se a presença de trincas em vários trechos da pavimentação da Praça Dr. Garcia Coutinho, evidenciando que, mesmo tendo passado por obras relativamente recentes, a praça em questão permanece com patologias que precisam ser sanadas em prol da melhoria da qualidade urbana. Outro elemento que compromete a ambiência do conjunto urbano é a falta de padronização dos quiosques/*traillers* implantados na praça.

Figuras 16 e 17- Praça Dr. Garcia Coutinho, onde se verifica a presença de trincas na pavimentação.

É importante ressaltar que a adoção de medidas como a recuperação da pavimentação e a padronização dos quiosques/*trailers* na Praça Dr. Garcia Coutinho contribuiriam para a melhoria da qualidade da ambiência do conjunto urbano.

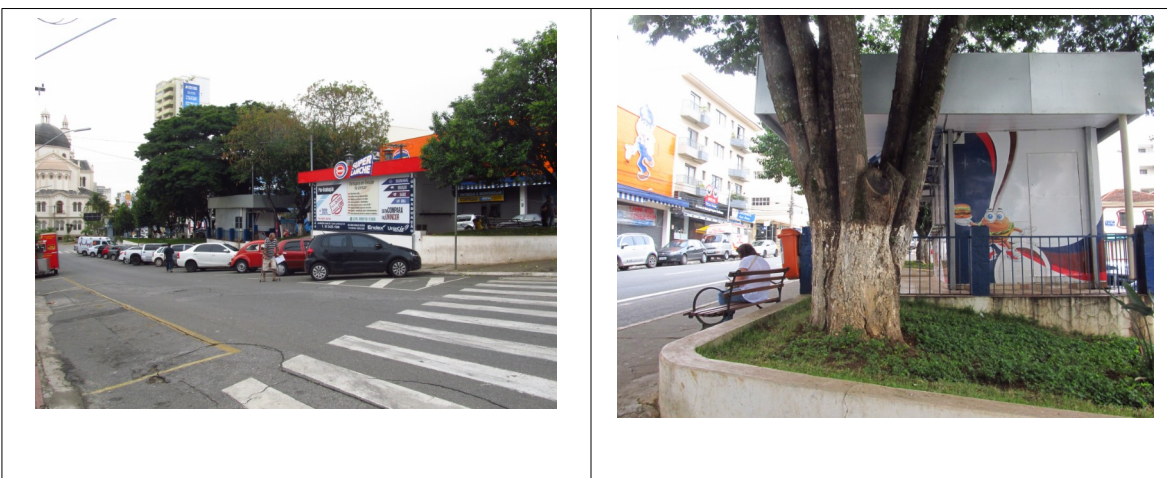
Figuras 18 e 19- Praça Dr. Garcia Coutinho, onde se verifica a presença de quiosques/ *trailers* sem padronização.
