NOTA TÉCNICA N ° 123/2020

Ref: ICP 0527.19.000035-8 e Procedimento de Apoio a Atividade Fim 0024.20.008528-0
SEI 19.16.2112.0013898/2020-80

1. **Objeto:** Casa de adobe.
2. **Endereço:** Rua Moisés Pinto de Sousa, 05.
3. **Município:** Distrito de Vitoriano Veloso Bichinho - Prados.
4. **Proteção existente:** Inserido no perímetro de Tombamento Municipal do Núcleo Histórico Urbano de Vitoriano Veloso com grau de proteção 1 e inventariado.
5. **Proprietário:** João Bosco Fonseca Bartolomeo.
6. **Objetivo:** Análise da regularidade da demolição do imóvel.
7. **Considerações preliminares:**

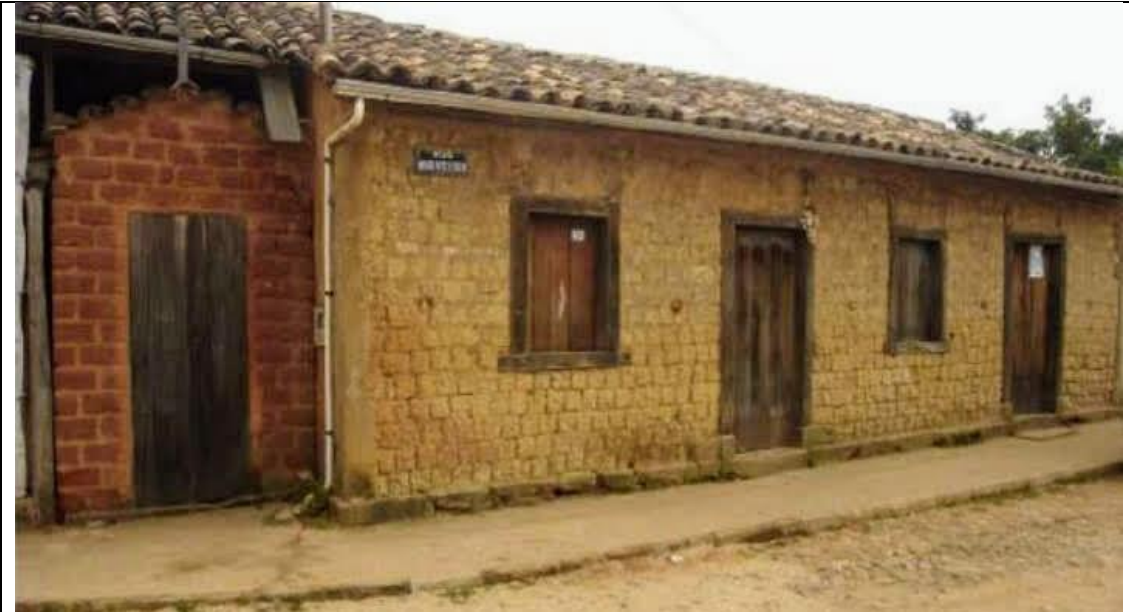
Figura 02 – Fachada original do imóvel.

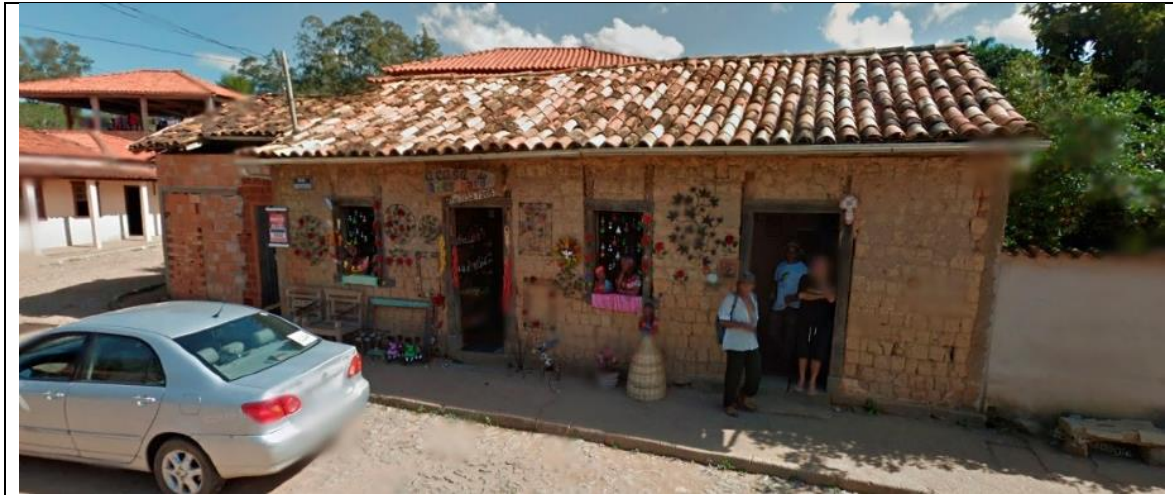
Analisando a imagem integrante do Google Street View, datada de julho de 2012, constatamos que, externamente, apesar do desgaste de parte dos materiais, a edificação encontrava-se íntegra, sem sinais evidentes de comprometimento estrutural, abrigando loja de artesanato, conforme demonstrado abaixo.

Figura 04 – Imóvel situado à Rua Moisés Pinto de Sousa, nº 05, povoado de Vitoriano Veloso (Bichinho), antes do início das obras de intervenção. Fonte: Google Street View, 2012.

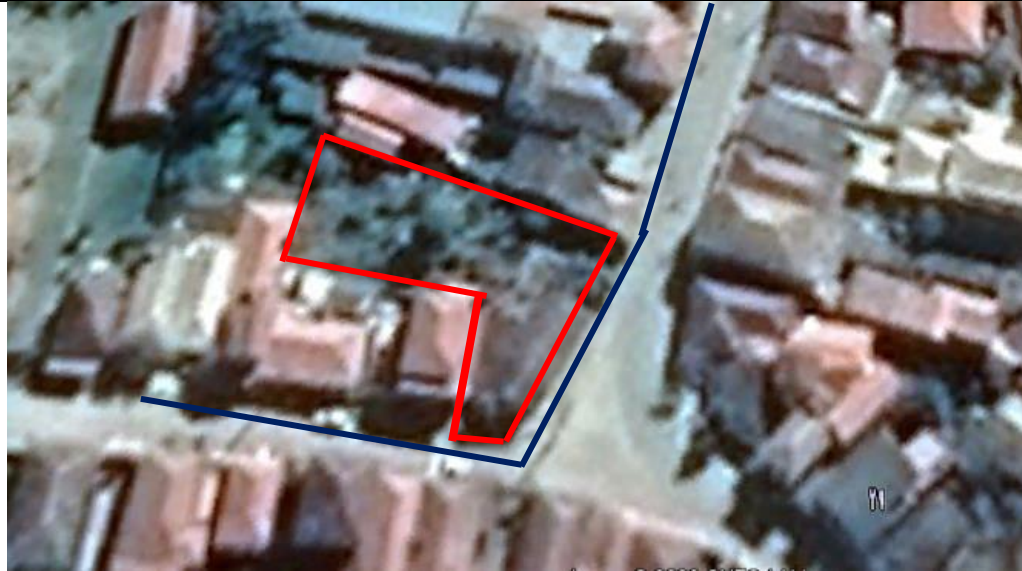
Figura 05 – Vista aérea de 2017. Em destaque, terreno do imóvel em análise (contorno vermelho), com edificação somente no trecho frontal, e morfologia urbana (em azul).

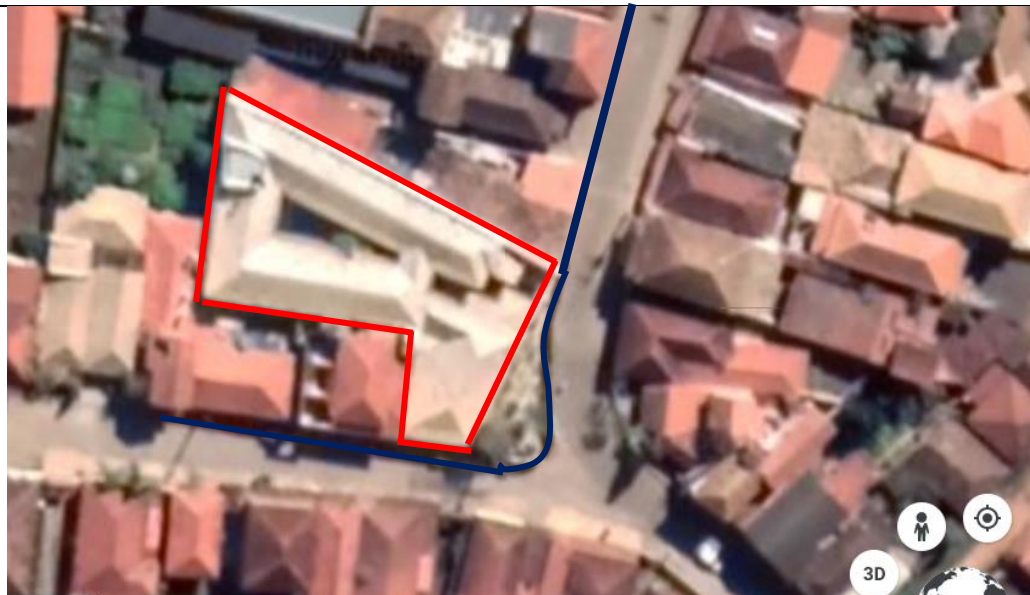
<p>219,77 m². Ou seja, foi utilizada área permeável muito inferior àquela estabelecida nas diretrizes. Além do comprometimento paisagístico do núcleo histórico protegido, este fator pode comprometer a infiltração natural de água no solo, favorecendo alagamentos, impede a recarga dos aquíferos subterrâneos e contribui com a formação das ilhas de calor, com prejuízos ao meio ambiente e qualidade de vida da população local.</p>
<p>Novas edificações dentro do perímetro de tombamento deverão adotar características de volumetria e cobertura, proporções, afastamentos em concordância com o estilo e características arquitetônicas dos imóveis originais do núcleo, embora não necessariamente idênticos, passando por aprovação do Conselho Municipal de Proteção ao Patrimônio Cultural de Prados.</p>	<p>A nova construção não preserva a volumetria, proporção e outras características arquitetônicas do estilo original do núcleo. Criou-se um grande volume construído, que não é comum no sítio tombado, alterando a ocupação característica e, conseqüentemente, a ambiência e paisagem.</p> <p>Além disso, não houve aprovação do COMPAC.</p>

Figura 06 - Vista aérea de 2020, onde podemos verificar o enorme acréscimo de área edificada, trecho livre somente no vão central do edifício e alteração da morfologia urbana com a inserção da “praça”. Em destaque, terreno do imóvel em análise (contorno vermelho), com edificação somente no trecho frontal, e morfologia urbana (em azul).

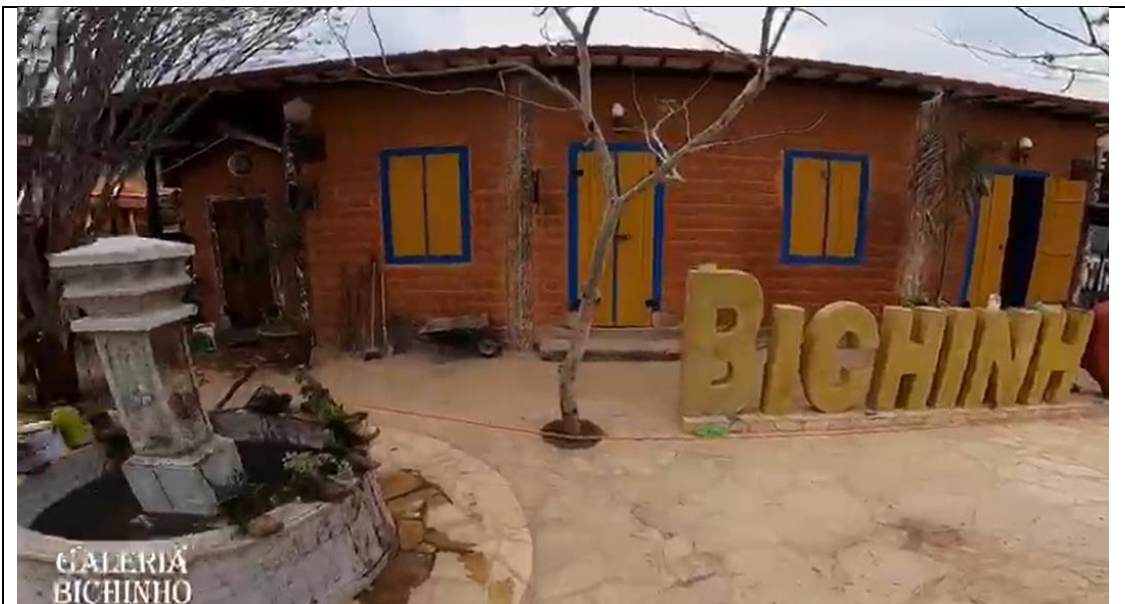
Figura 07 – Edificação após reconstrução.

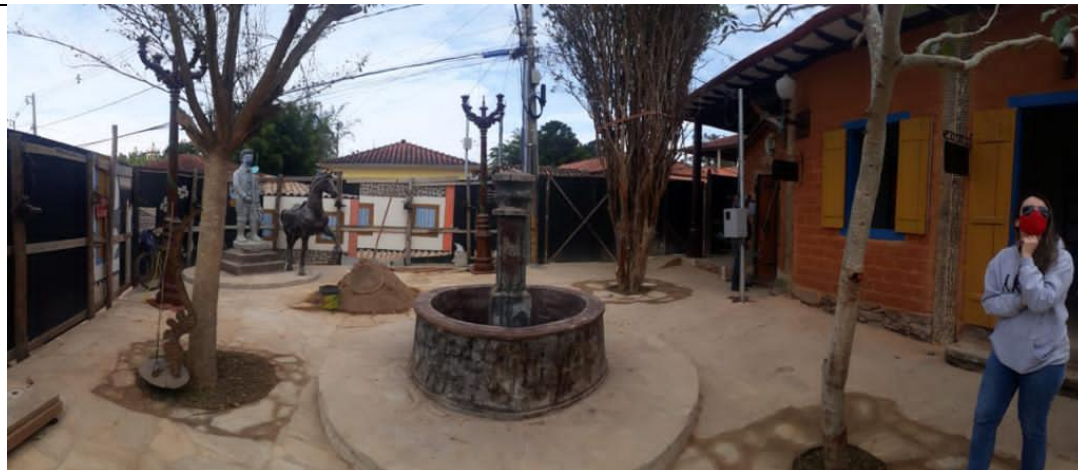
Foi proposta como medida mitigadora pela demolição do imóvel histórico, a construção de uma praça defronte ao imóvel mas o COMPAC não aprovou esta medida e propôs visita a obra, quando foi constatado que, além da reconstrução da antiga casa e execução de novo edifício no terreno, a referida praça já havia sido construída defronte ao imóvel, como uma extensão da calçada, também sem a autorização do COMPAC.

Figura 08 – Praça defronte imóvel, com diversos elementos inseridos aleatoriamente.

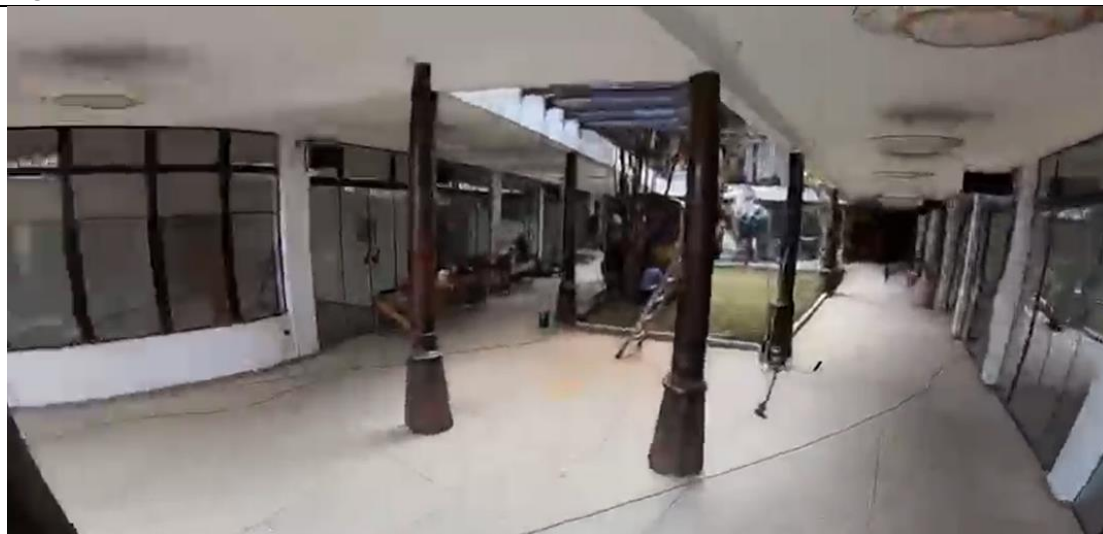
Figura 09 – Pavimento térreo da nova edificação construída.
