Promotoria Estadual de Defesa do Patrimônio Cultural e Turístico

LAUDO TÉCNICO N ° 24/2012

Nesta oportunidade o prédio da Antiga Prefeitura de Presidente Bernardes também foi vistoriado, sendo ele objeto deste laudo.

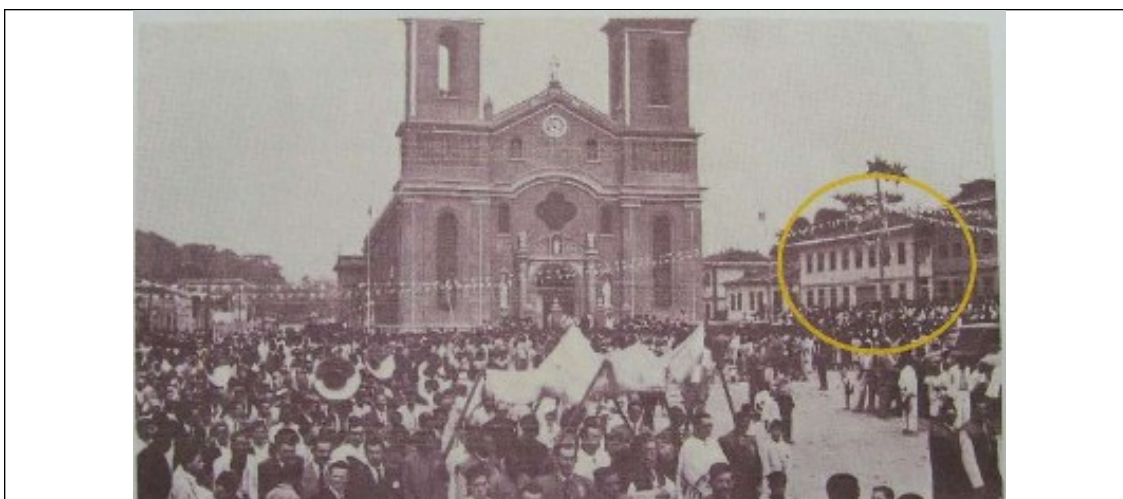
Figura 4- Igreja Matriz de Santo Antônio em Presidente Bernardes e destacado de amarelo o casarão da Antiga Prefeitura. Fonte: Dossiê de Tombamento da Antiga Prefeitura de Presidente Bernardes, consultado junto ao IEPHA.

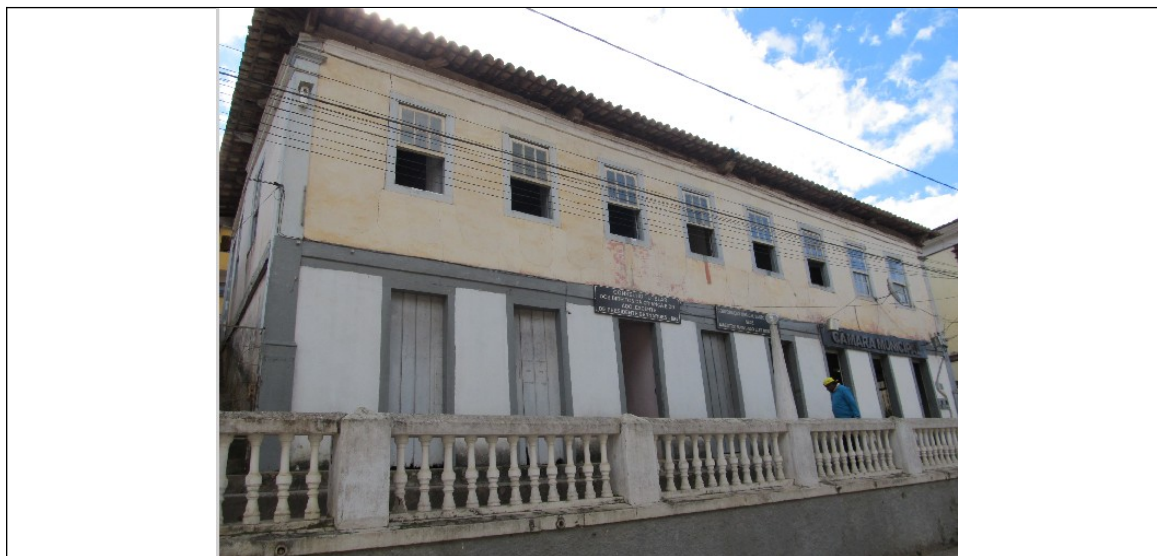
Figura 5- Antiga Prefeitura de Presidente Bernardes. Foto da vistoria realizada em 28/06/2012

Durante a vistoria, constatou-se que o imóvel encontra-se em mau estado de conservação, situação esta já encontrada quando da elaboração do Dossiê de Tombamento. Apresenta problemas estruturais e físicos que começam a comprometer a integridade do imóvel. Preserva parte dos seus materiais originais, o que facilita a restauração da edificação.

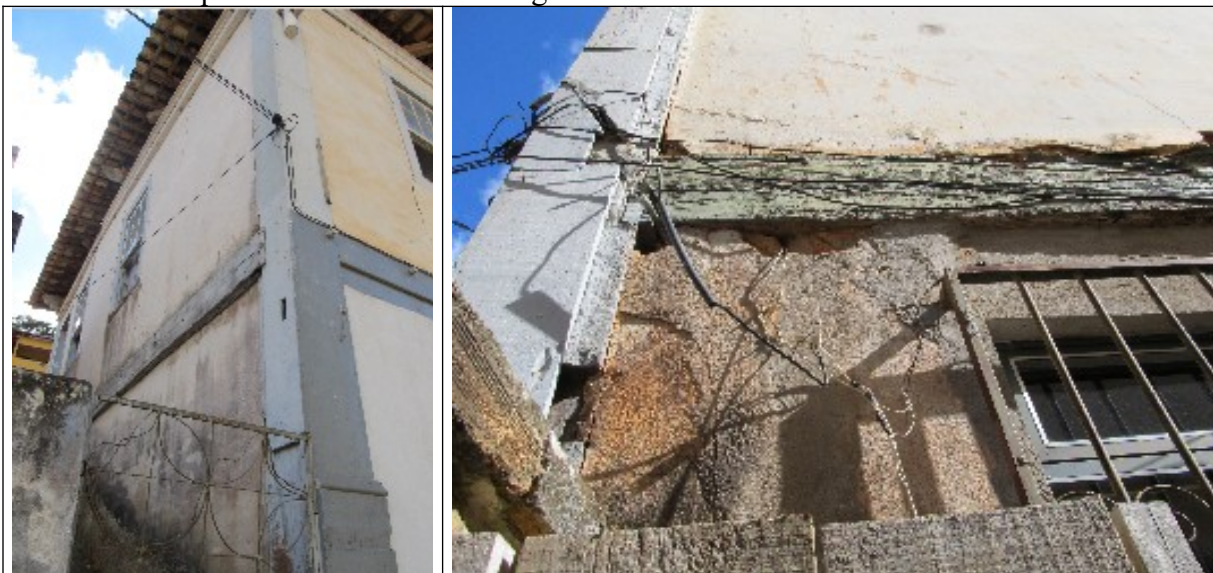
As instalações elétricas e hidráulicas, principalmente do segundo pavimento, são precárias. Apresenta fiação exposta, em contato com a umidade, expondo a edificação a riscos de incêndios.

Figura 8 e 9- Imagens da fachada lateral direita e de trecho da fachada lateral esquerda do casarão da antiga Prefeitura de Presidente Bernardes, com fiação exposta. Fotos da vistoria realizada em 28/06/2012

- Deverão ser desenvolvidos projetos elétrico, hidráulico e de prevenção e combate a incêndios, não sendo permitidas instalações externas às alvenarias. Deverá ser previsto sistema de drenagem de águas pluviais eficiente na área externa, de forma a prevenir infiltrações na edificação;

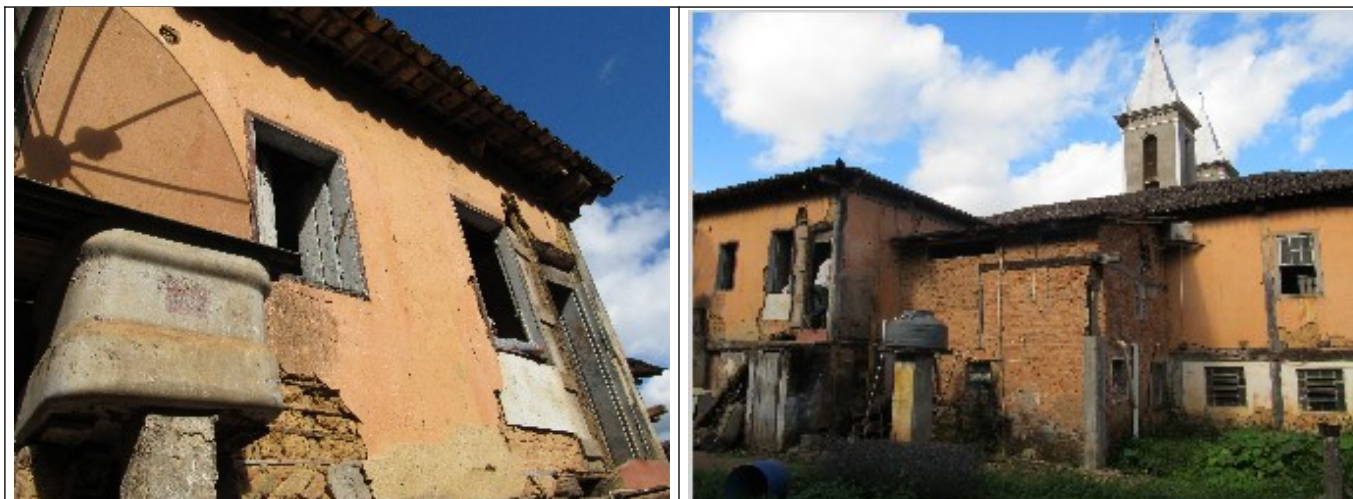
As alvenarias internas e externas encontram-se com sujidades, trincas, fissuras, descolamento de reboco e de pintura em vários locais. Há trechos onde houve o arruinamento das vedações, estando vedadas com madeirite. A exposição do sistema construtivo é prejudicial ao imóvel uma vez que os mesmos ficam expostos às intempéries e não são resistentes ao contato com a umidade, contribuindo com a degradação do imóvel.

Podem ser percebidos acréscimos e intervenções descaracterizantes, tais como a presença de duas caixas d'água, antenas de telecomunicações e substituição de algumas janelas. Também houve alteração da distribuição de cômodos e instalação de divisórias provisórias.

Figuras 10 e 11 – Acréscimos e descolamento do reboco da fachada dos fundos.

- Deverá ser realizada estabilização e recuperação das alvenarias remanescentes, com aproveitamento do material em bom estado de conservação e substituição dos materiais deteriorados. Deverá ser utilizada no preenchimento da trama de pau a pique a terra das proximidades, conforme era feito antigamente, buscando respeitar o traço existente. Deverá haver recomposição do reboco, utilizando argamassa compatível com o sistema construtivo existente;

- Devem ser retirados todos os elementos descaracterizantes existentes na fachada do imóvel, como antenas e caixas d'água aparentes.
- Realização de prospecção nas alvenarias e esquadrias da edificação, realizando posterior pintura respeitando as tonalidades encontradas,

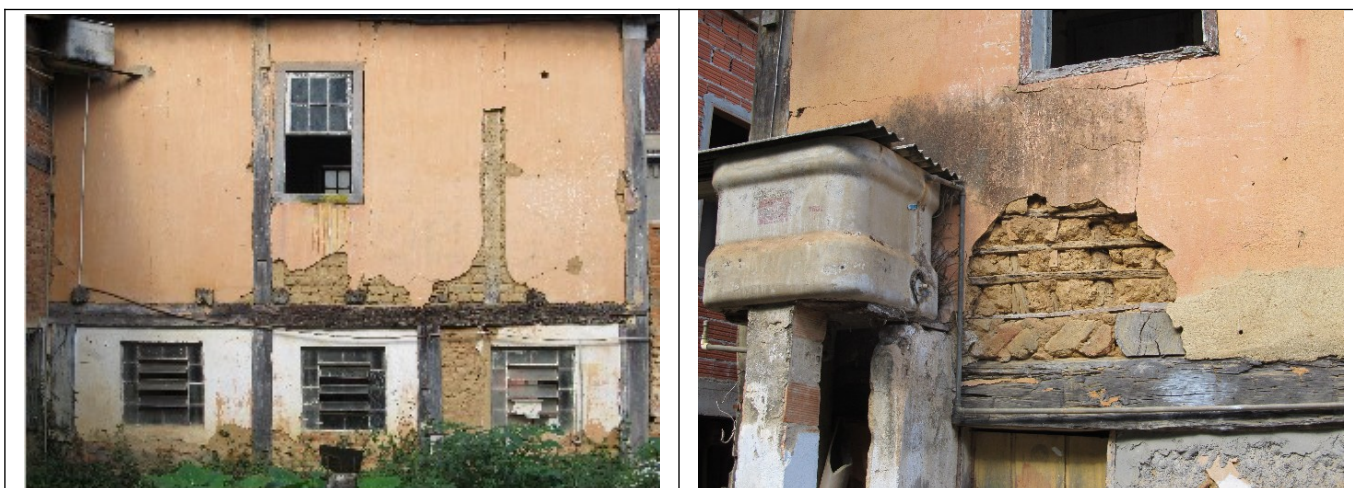
Há muito entulho armazenado no pavimento superior e grande quantidade de mato nos fundos do casarão, o que expõe o imóvel a riscos de incêndios.

Figura 12 e 13 – Imagens dos fundos do prédio da antiga Prefeitura de Presidente Bernardes. Fotos da vistoria realizada em 28/06/2012.

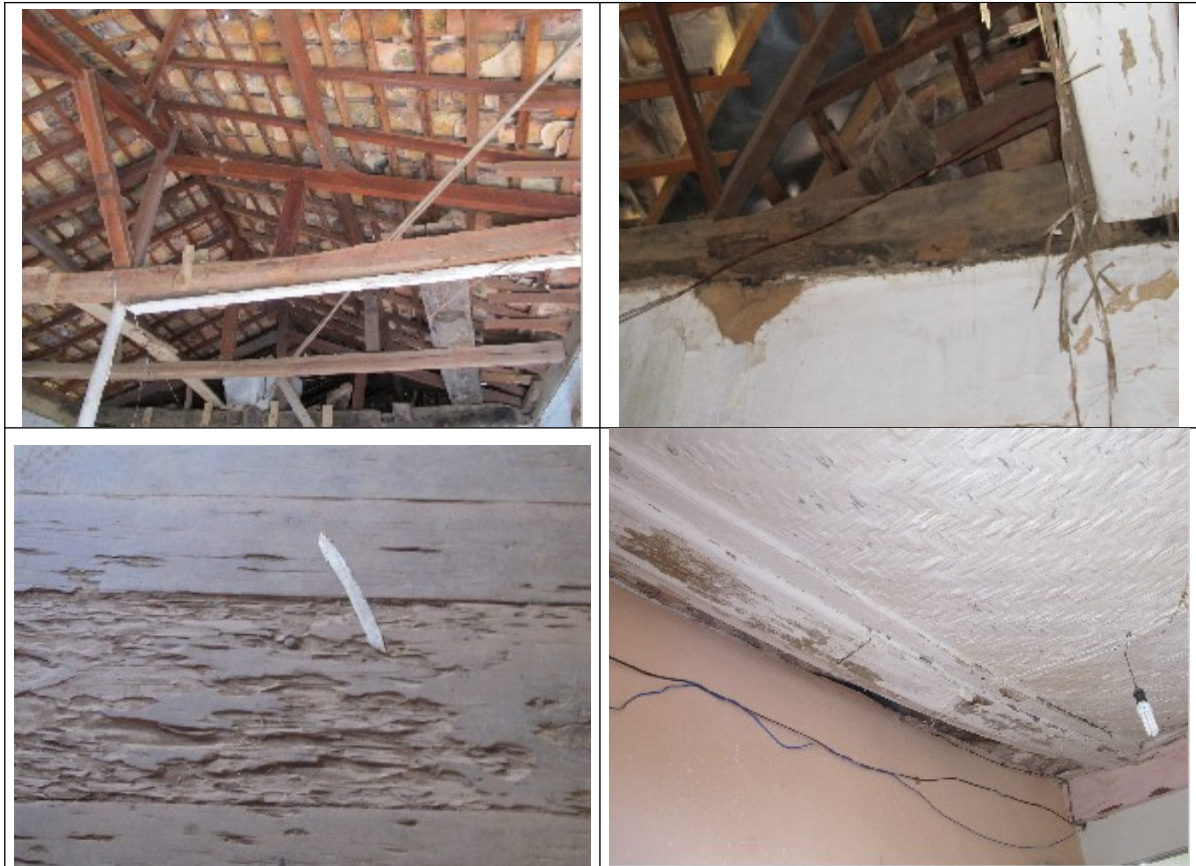
Houve troca de parte do engradamento de madeira da cobertura, entretanto há trechos com telhas quebradas e / ou corridas que permitem a entrada de água no interior da edificação.

O piso tabuado de madeira existente no segundo pavimento encontra-se ausente em alguns trechos, com ataque de insetos xilófagos.

Figura 14, 15, 16 e 17- Imagens internas do prédio da Antiga Prefeitura de Presidente Bernardes, destacando trecho da cobertura, do assoalho e do forro. Fotos da vistoria realizada em 28/06/2012.

- Revisão geral em todo madeiramento e telhas, com substituição das peças que se encontrarem comprometidas utilizando materiais de grande resistência e durabilidade, adequados ao estilo da edificação. Sugere-se a amarração de algumas fiadas de telhas, evitando que as mesmas “escorram”;
- A capina da área no entorno e a limpeza interna também são medidas emergenciais, para evitar riscos de incêndio, a proliferação de animais e acúmulo de umidade junto à base da edificação.
- Deverá haver o desligamento da energia do segundo pavimento do imóvel para evitar curtos circuitos.

- Recuperação das esquadrias e ferragens.
- Imunização de todas as madeiras com ataque de insetos xilófagos;
- Para os acabamentos internos, deve ocorrer aproveitamento do material em bom estado de conservação e substituição das peças deterioradas. No caso do piso tabuado de madeira, as peças originais passíveis de recuperação deverão ser usadas em local de maior destaque, prevendo a sua substituição nos locais de uso secundário.

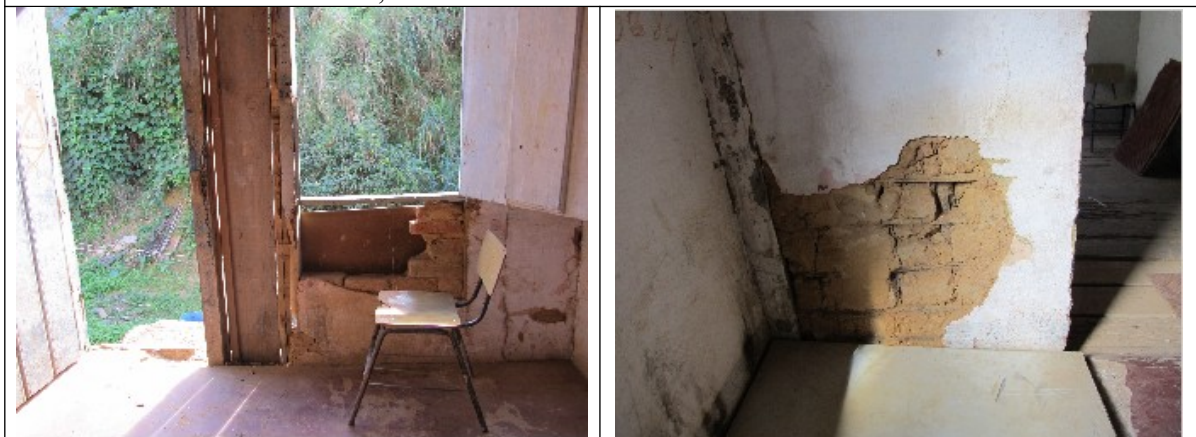
Figura 18 e 19- Imagens internas das condições das paredes do prédio da Antiga Prefeitura de Presidente Bernardes. Fotos da vistoria realizada em 28/06/2012.

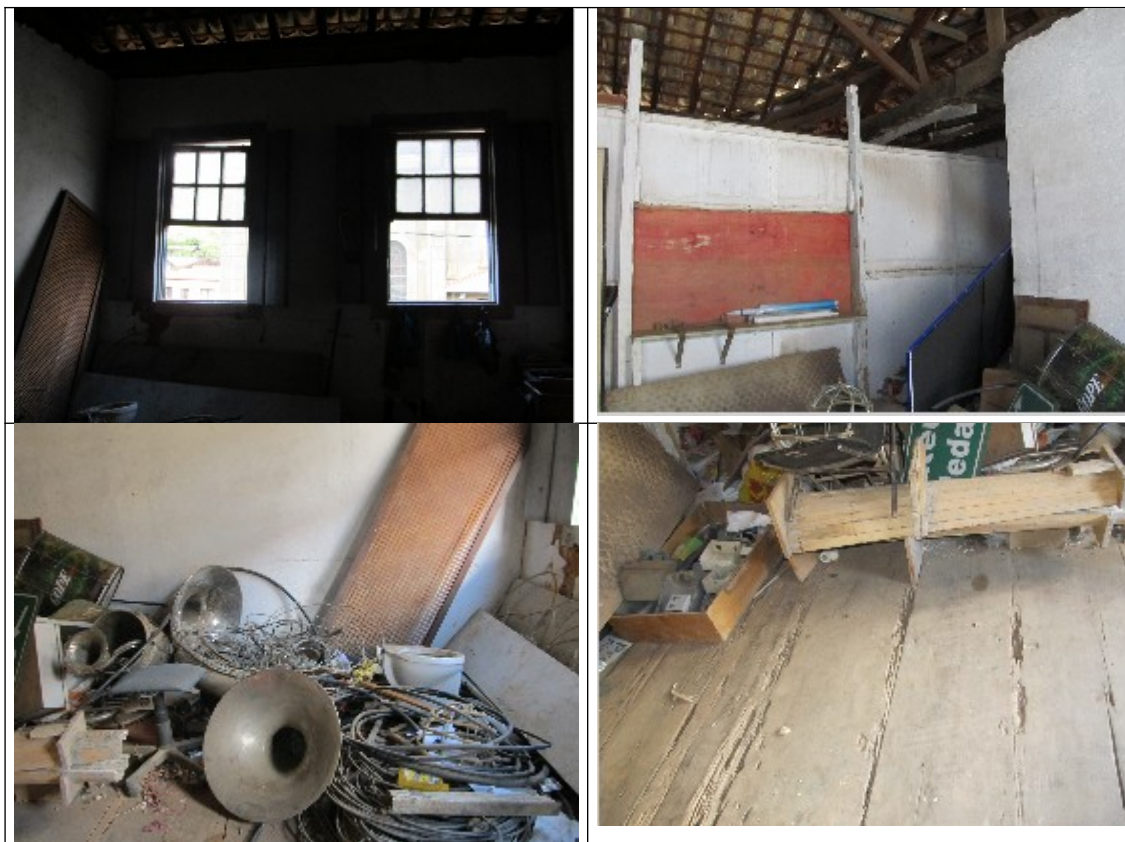
Figuras 20, 21, 22 e 23- Sala do 2º pavimento do prédio da Antiga Prefeitura de Presidente Bernardes, utilizada como depósito. Fotos da vistoria realizada em 28/06/2012.
