Promotoria Estadual de Defesa do Patrimônio Cultural e Turístico

LAUDO TÉCNICO N ° 23/2012

Devido à denúncia recebida nesta Promotoria, relativa ao imóvel situado na Praça Cônego Lopes, n° 17, Centro, Presidente Bernardes – MG, foi realizada vistoria técnica no município na data de 28 de junho de 2012 pelas analistas do Ministério Público, a arquiteta urbanista Andréa Lanna Mendes Novais e a historiadora Neise Mendes Duarte.

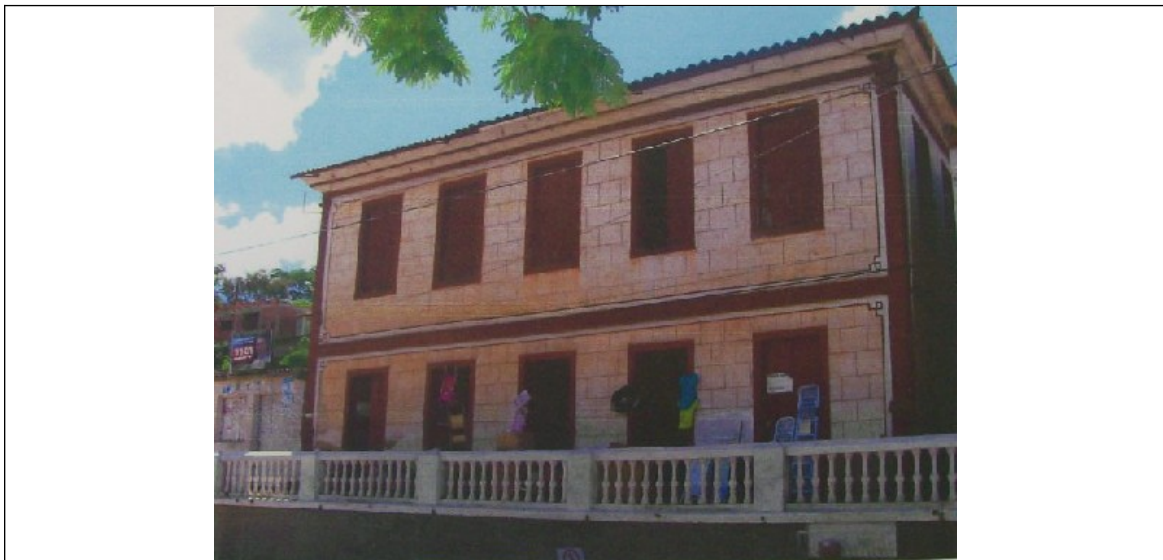
Figura 07- Casarão de João Soares Vidigal. Fonte: Ficha de Inventário do imóvel pesquisada junto ao IEPHA.

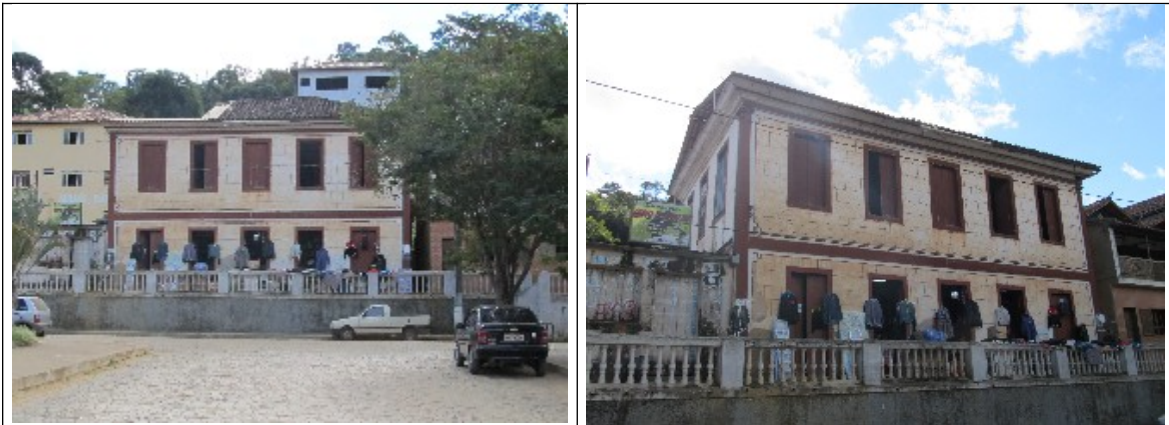
Figura 08 e 09- Imagens externas do casarão de João Soares Vidigal. Fotos da vistoria realizada em 28/06/2012

O casarão objeto deste trabalho constitui-se numa edificação em estilo colonial, de dois pavimentos, uso misto, implantado no alinhamento da via pública, sem afastamento

frontal. A calçada defronte o imóvel é elevada em relação ao nível da pista de rolamento, protegida por balaústres.

Possui fachada simétrica, apresentando vãos alinhados nos dois pavimentos: cinco janelas de peitoril no pavimento superior e cinco portas de madeira no inferior. O sistema construtivo existente é alicerce de pedras, estrutura autônoma de madeira e vedações em adobe e pau a pique, contendo algumas intervenções contemporâneas em tijolos maciços. A madre e os cunhais se destacam como elementos decorativos na fachada frontal.

A cobertura desenvolve-se em quatro águas com vedação em telhas tipo capa e bica e beiral arrematado por cimalha de madeira.

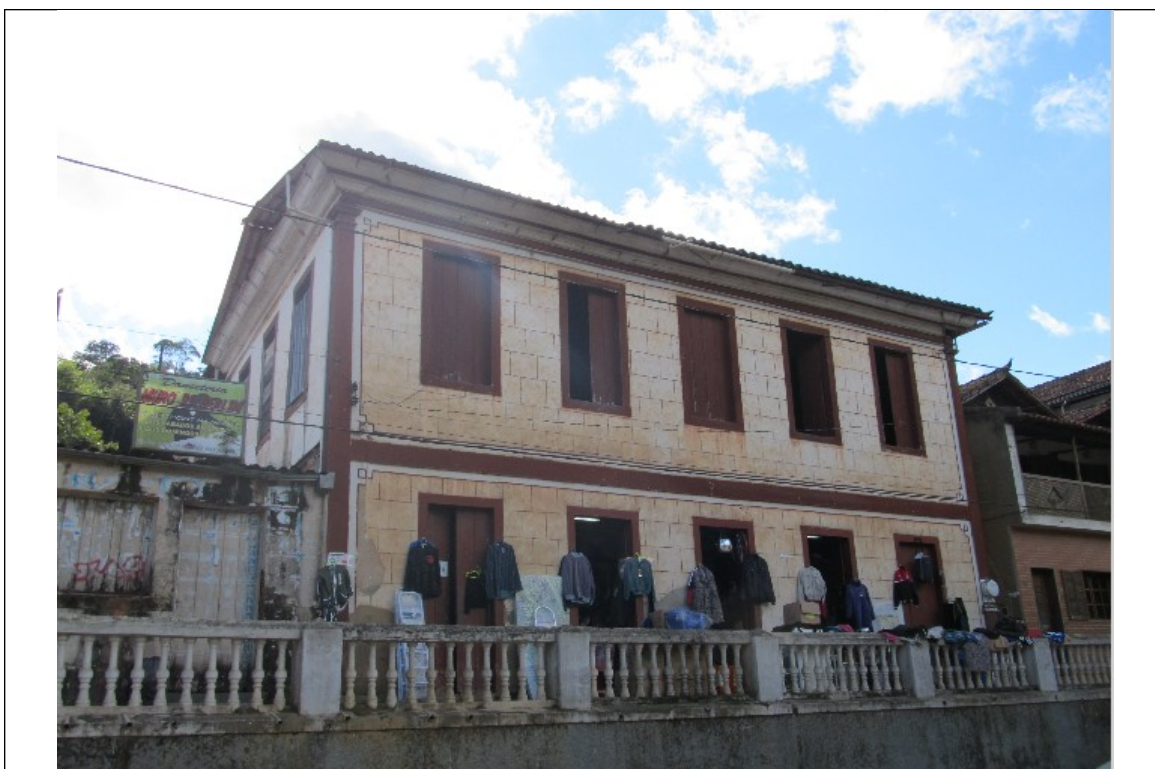
Figura 13 – Imagem externas do casarão de João Soares Vidigal. Fotos da vistoria realizada em 28/06/2012.

Durante a vistoria, constatou-se que o imóvel encontra-se em regular estado de conservação. Preserva grande parte dos seus materiais originais, o que facilita a restauração da edificação.

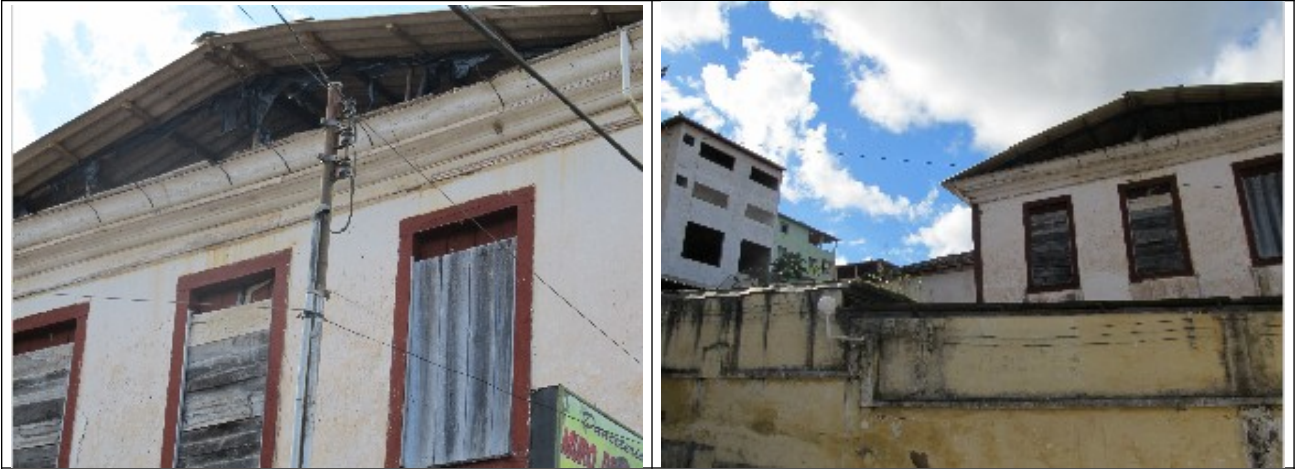
A principal patologia encontrada é a cobertura do imóvel. Nas fotos encaminhadas juntamente com a denúncia, em 13 de março de 2012, havia destelhamento da cobertura. Na data da vistoria, verificou-se a realização de intervenção na cobertura na lateral esquerda da edificação, com instalação de telhas em fibrocimento, desenvolvendo-se em duas águas e destoando do estilo da edificação.

As patologias no telhado permitiram a entrada de água da chuva no interior da edificação, danificando parte dos forros, principalmente os de esteira.

Figura 14 e 15- Imagens externas do casarão de João Soares Vidigal, destacando detalhe do telhado e nova construção nos fundos. Fotos da vistoria realizada em 28/06/2012.

- **Como medida emergencial, sugere-se a recuperação da cobertura de forma definitiva, prevendo a remoção da intervenção em telhas de amianto realizada de forma provisória, resgatando as características originais, ou seja, cobertura em quatro águas, engradamento em madeira, vedações em telhas tipo capa e bica e arremate dos beirais em cimalha de madeira.** Deverá ser feita revisão geral em todo madeiramento e telhas, com substituição de algumas peças de sustentação do madeiramento da cobertura, deterioradas pela ação do tempo, umidade e cupins, utilizando madeiras adequadas para este fim e de grande resistência e durabilidade. Sugere-se a amarração de algumas fiadas de telhas, evitando que as mesmas “escorram”;

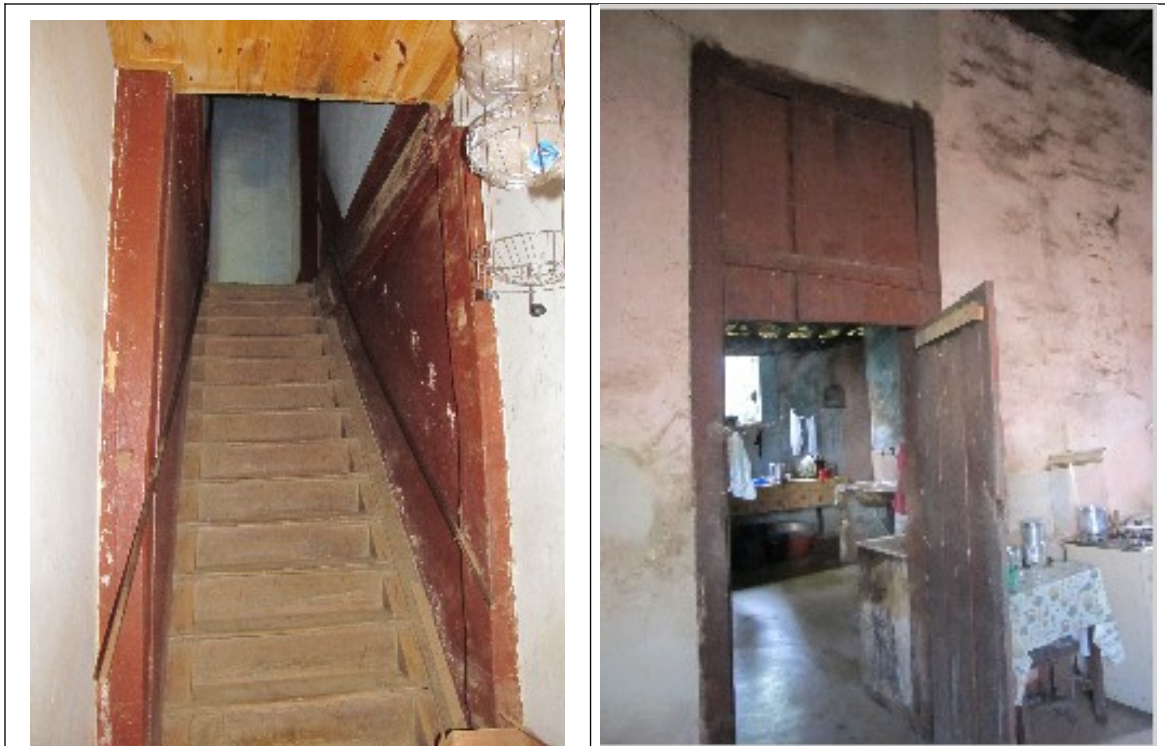
Internamente, possui vários ambientes e os pavimentos são interligados através de escada interna de madeira. O primeiro pavimento encontra-se bastante descaracterizado devido ao seu uso comercial. No segundo pavimento, os pisos são em tabuado de madeira e cimento queimado nas áreas frias (copa, cozinha). Os forros são em telhas vãs, esteira de taquara e em madeira com encaixe tipo saia e camisa nas salas frontais, com maior requinte de acabamento.

As esquadrias encontram-se desgastadas, principalmente as existentes na fachada lateral esquerda, que se encontram vedadas por tábuas. Pode-se afirmar que todos elementos de madeira existentes (pisos, forros, esquadrias) encontram-se em regular estado de conservação, apresentando ressecamentos, pinturas desgastadas e ataques de cupins em trechos isolados.

Figura 16 e 17- Imagens internas do casarão de João Soares Vidigal, destacando a escada de

madeira que dá acesso ao 2º pavimento e detalhe de uma das portas. Fotos da vistoria realizada em 28/06/2012.

- Realização de prospecção nas alvenarias e esquadrias da edificação, realizando posterior pintura respeitando as tonalidades encontradas,
- Recuperação das esquadrias e ferragens.

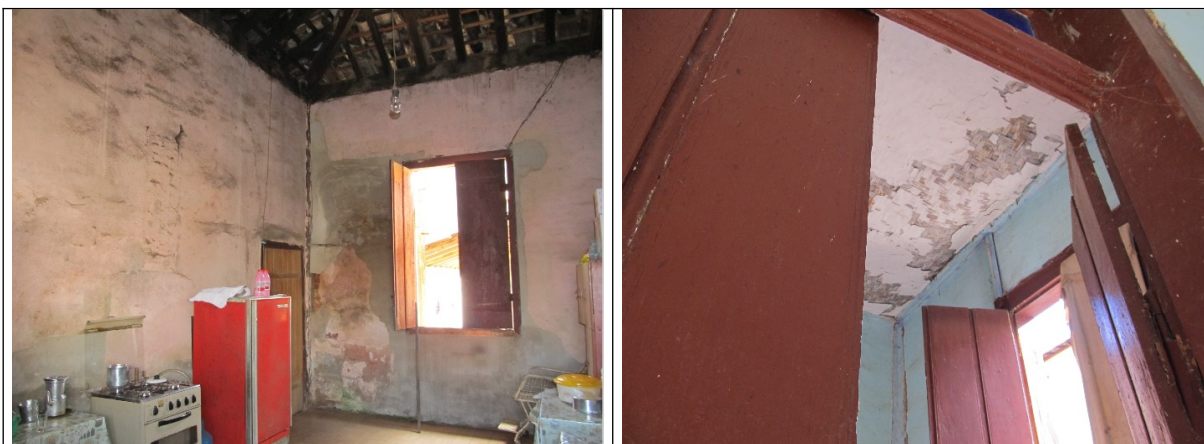
Algumas alvenarias apresentam sujidades, trincas e descolamento do reboco.

Figura 18 e 19- Imagens internas do casarão de João Soares Vidigal, destacando as condições de suas paredes e forros. Fotos da vistoria realizada em 28/06/2012.

- Selamento das fissuras, reintegração de reboco e pintura. Deverá haver recomposição do reboco, utilizando argamassa compatível com o sistema construtivo existente. Deve-se manter as “janelas” com as antigas pinturas ornamentais existentes,

- Imunização de todas as madeiras com ataque de insetos xilófagos;
- As tábuas do piso e forros de madeira deverão ser recuperadas;
- Os forros de esteira deverão ser substituídos por modelos similares,

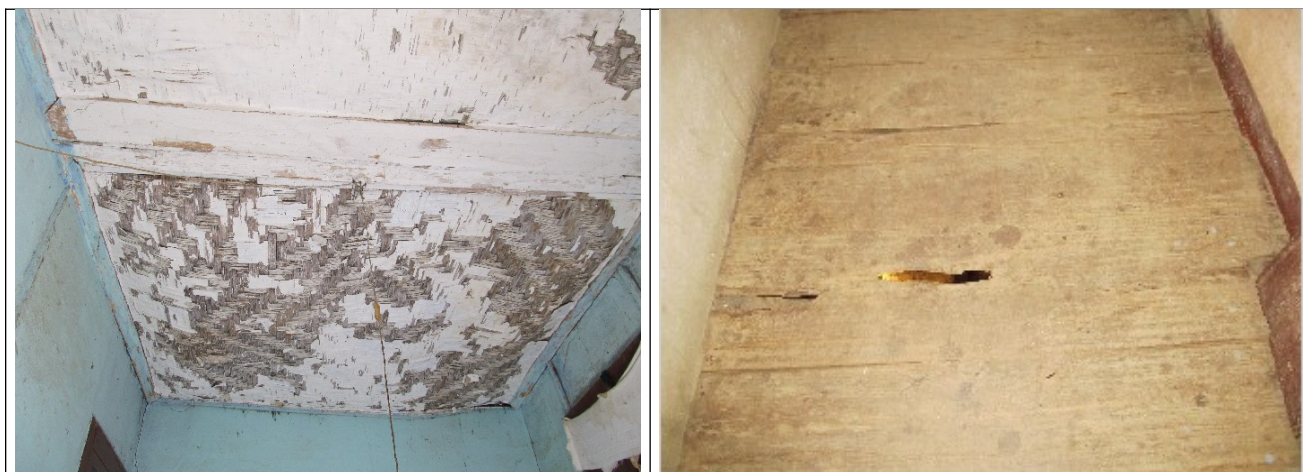
A estrutura permanece sólida. Há necessidade de revisão em alguns barrotes que sustentam o piso superior.

Figura 20 e 21- Imagens internas do casarão de João Soares Vidigal, destacando trecho de seu forro e de seu assoalho. Fotos da vistoria realizada em 28/06/2012.
