Promotoria Estadual de Defesa do Patrimônio Cultural e Turístico

LAUDO TÉCNICO N ° 25/2012

Na oportunidade, foi realizada vistoria nas Praças Cônego Lopes, Dois Irmãos e Três de Outubro e no conjunto de edificações existentes no entorno das mesmas para verificar o valor cultural e medidas necessárias para sua preservação.

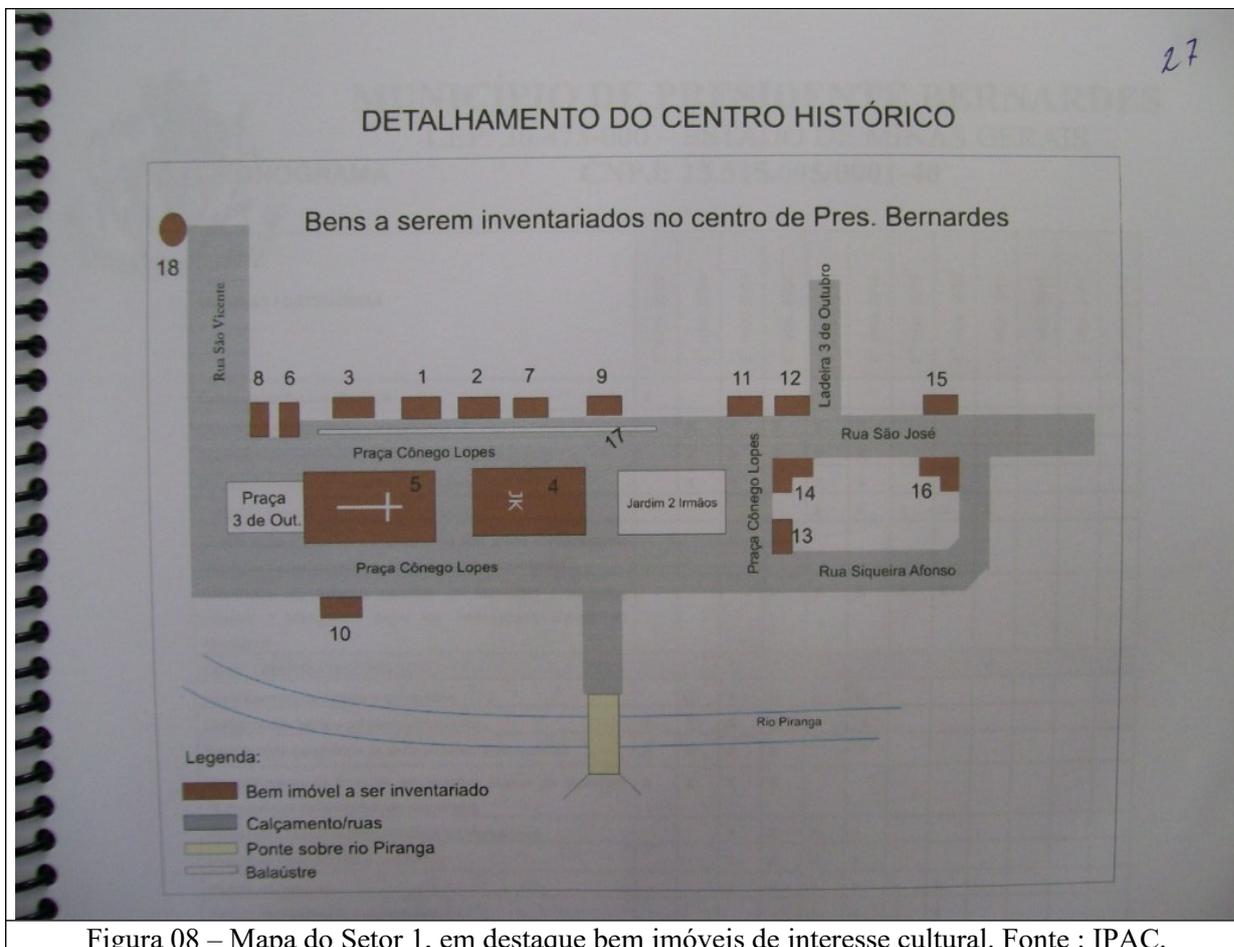
A área central da cidade, que corresponde ao núcleo histórico, está situada no entorno das praças Cônego Lopes, Dois Irmãos e Três de Outubro, no entorno imediato da Matriz de Santo Antônio. Mediante análise do Plano de Inventário, verifica-se que esta área corresponde ao Setor 1. Mostra-se como a principal área em relevância histórica e estilística dentro do núcleo urbano municipal, pois apresenta a maior concentração de bens culturais.

Figura 08 – Mapa do Setor 1, em destaque bem imóveis de interesse cultural. Fonte : IPAC.

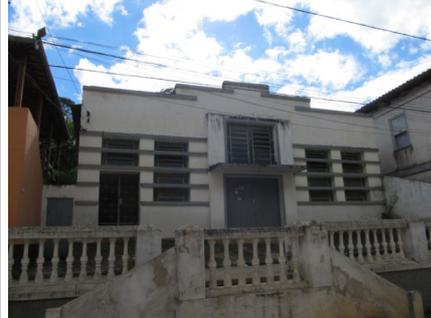
É um local de repertório arquitetônico diversificado onde é possível a leitura de várias camadas históricas. A volumetria predominante é de edificações térreas ou de dois pavimentos, muitas delas implantadas no alinhamento da via. Na área predominam as edificações de características coloniais, entretanto também estão presentes edificações em outros estilos, como por exemplo: neogótico (Igreja Matriz), *art decó* (Praça Cônego Lopes nº 7), eclética (Praça Cônego Lopes nº 14) e algumas edificações contemporâneas.

Figura 13 – Imóvel localizado na Praça Cônego Lopes nº 7

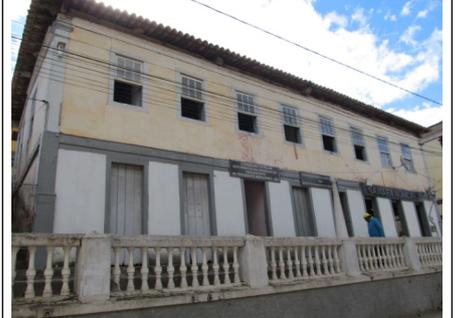
Grande parte destas edificações foram listadas como bens de interesse cultural da cidade de Presidente Bernardes, algumas delas já inventariadas e uma edificação tombada (imóvel da Antiga Prefeitura), conforme Decreto nº 579/2006.

Figura 14 – Imóvel localizado na Praça Cônego Lopes nº 9 – Prédio da prefeitura, tombado pelo município.

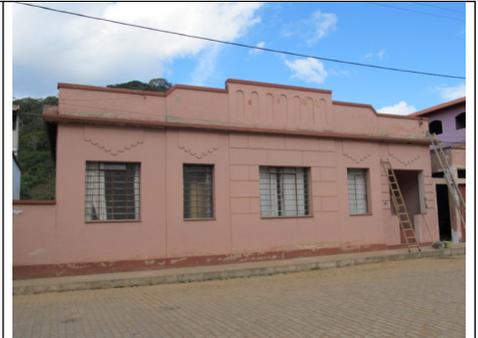
Figura 23 – Imóvel localizado na Praça Cônego Lopes nº 14.

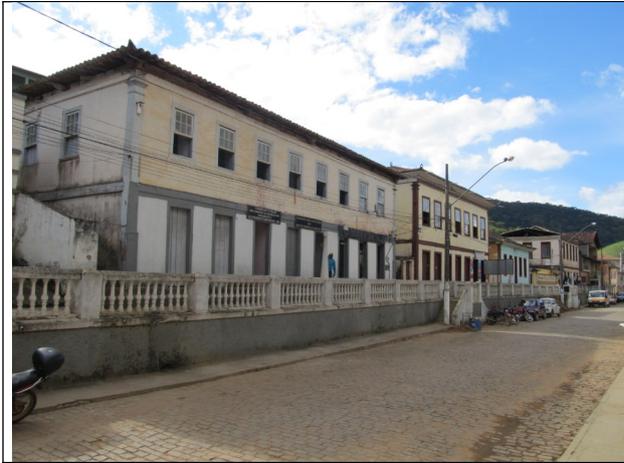
Figura 26 – Conjunto das edificações.

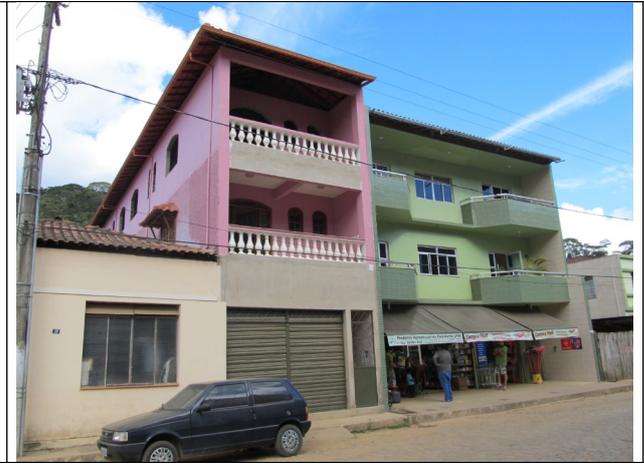
Apesar da heterogeneidade da arquitetura, há convivência harmônica entre os estilos, não havendo prejuízo à leitura do núcleo histórico. Entretanto, verifica-se que vem ocorrendo a renovação urbana, com substituição das edificações antigas por exemplares contemporâneos, o que pode colocar em risco a harmonia do conjunto existente. Há alguns lotes vagos no interior do núcleo histórico.

Figura 27 – Renovação urbana no entorno da Praça.

Toda intervenção a ser realizada em edificações integrantes da área tombada e seu entorno deverá obedecer às diretrizes traçadas no dossiê e ser previamente aprovada pelo Conselho Municipal competente, buscando a manutenção das tipologias urbanísticas, arquitetônicas e paisagísticas que configuram a imagem do lugar. Não é aconselhável o incentivo da verticalização em centros históricos, o que pode gerar especulação imobiliária, com substituição de imóveis antigos de poucos pavimentos por outros mais verticalizados.

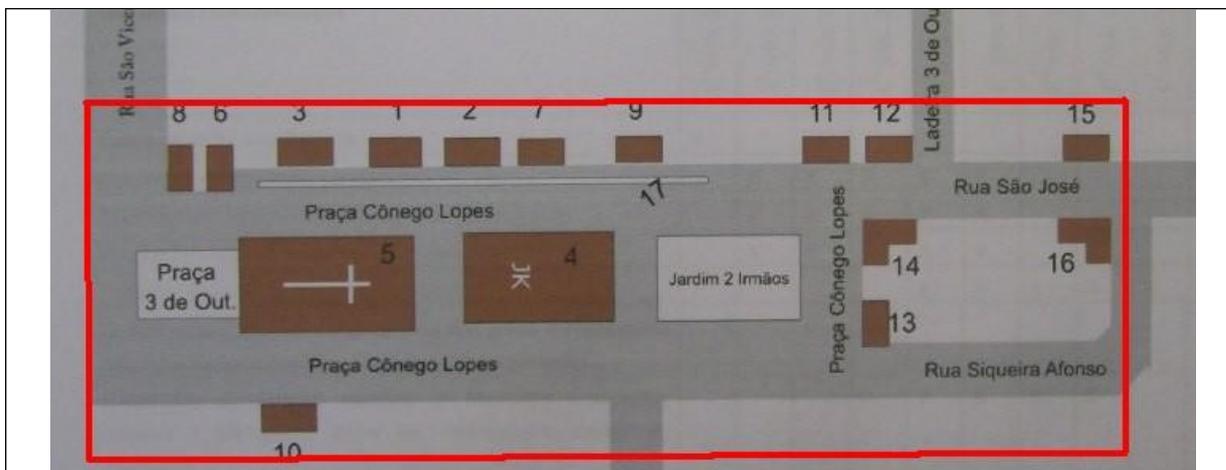
Sugere-se como perímetro de proteção a área que compreende, de forma mais coesa e centralizada, os bens que remetem à época de formação da cidade, englobando a maior parte dos bens tombados e inventariados do município. A poligonal sugerida está representada no mapa abaixo e é:

- Paralelamente à via a que contorna a Praça Três de Outubro, Cônego Bernardes e Dois Irmãos e a rua São José, segue uma linha imaginária que parte do fundo dos lotes até o encontro com as vias São Vicente, à esquerda e Siqueira Afonso, à direita.
- A rua Siqueira Afonso é o limite da área a ser protegida do lado direito e a Rua São Vicente do lado esquerdo.
- Do outro lado da praça, paralelamente à via a que contorna a Praça Três de Outubro, Cônego Bernardes e Dois Irmãos e a rua Siqueira Afonso, segue uma linha imaginária que parte do fundo dos lotes até o encontro com as vias São Vicente, à esquerda e Siqueira Afonso, à direita.

Figura 28 – Imagem contendo a sugestão para a área de tombamento do Núcleo Histórico de Presidente Bernardes.

Dada a importância do Núcleo Histórico de Presidente Bernardes e da ameaça de descaracterização, sugere-se a proteção desta área, que corresponde às Praças Três de Outubro, Cônego Lopes e Dois Irmãos e seus entornos, através do tombamento.

Deverá ser elaborado o Dossiê de Tombamento da área, seguindo a metodologia proposta pelo Iepha para que o bem possa fazer jus à pontuação referente ao ICMS Cultural. Deverão ser definidos os perímetros de tombamento e entorno, traçando diretrizes para estas áreas, buscando preservar as características originais ainda presentes no Núcleo Histórico.

Devido à heterogeneidade do conjunto urbano, sugere-se que sejam definidos graus de proteção individuais para cada edificação inserida no perímetro de tombamento, de acordo com sua importância e características históricas e arquitetônicas. O dossiê de tombamento deve definir a altimetria máxima a ser permitida na área a ser protegida e em seu entorno, buscando a manutenção da ambiência e visadas existentes. Sugere-se que na área tombada a altimetria máxima seja de 7,5 metros, a contar do ponto médio da testada do terreno até a cumeeira do telhado, uma vez que esta é a altimetria dominante na área histórica. Deve-se vetar os telhados suspensos (terraços). Também deverá ser preservado o traçado urbano e o calçamento existente.
