MUNICÍPIO DE LAGOA DOURADA

QUADRO II – PROTEÇÃO

A) INVENTÁRIO DE
PROTEÇÃO DO PATRIMÔNIO
CULTURAL

2. PLANO DE INVENTÁRIO DO MUNICÍPIO DE LAGOA DOURADA

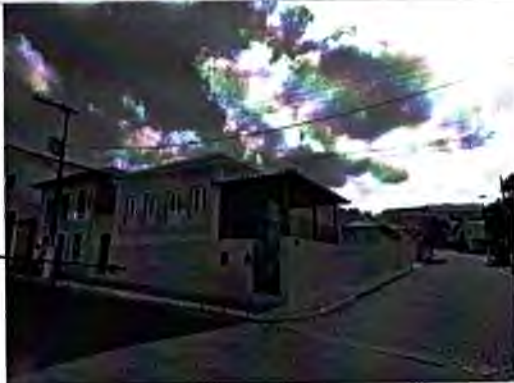
Mapa do Município de Lagoa Dourada	Vista da Residência Autoria: Monique Damaso – Data: 16/06/2016

16. Análise do estado de conservação:			
A edificação apresenta excelente estado de conservação, passou recentemente por processo de restauro, onde foram sanados os danos apontados no ano do inventário.

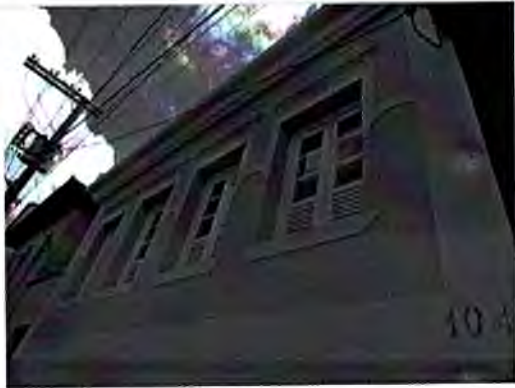
<p>PAVIMENTO TÉRREO Croqui</p>
Vista Frontal da Edificação

17. Fatores de degradação:			
Os principais fatores de degradação estão ligados à falta de manutenção constante e também a exposição direta às intempéries.

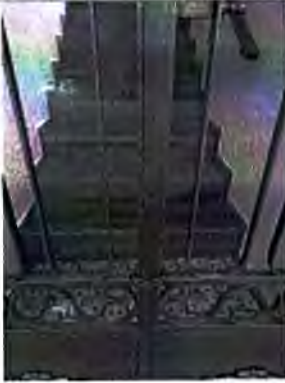
Alpendre da edificação	Vista do acesso principal à edificação
Autoria: Monique Damaso – Data: 16/06/2016	Autoria: Monique Damaso – Data: 16/06/2016
<p>9. Análise do entorno – situação e ambiência:</p> <p>A edificação situa-se na confluência da rua Santo Antônio com rua Athaides de Resende Maia. Ambas são vias locais, de trânsito tranquilo, com largura para dois veículos. A rua Santo Antônio é asfaltada e a rua Athaides de Resende Maia recebe calçamento em blocos hexagonais em cimento, ambas em bom estado de conservação. Essas vias possuem definição dos passeios, geralmente revestidos em cimento bruto e são vias pouco arborizadas. O entorno é constituído pela Praça Dom Antônio de Assis, de traçado alongado e muito arborizada onde está localizada a Matriz de Santo Antônio. O entorno imediato é caracterizado por edificações comerciais e residenciais, de um a dois pavimentos, encontramos alguns remanescentes que preservam o estilo arquitetônico de época, que variam entre os estilos art deco e colonial. Entretanto, a maioria delas foi descaracterizada com o passar dos anos. As residências mais antigas possuem cobertura em telhas cerâmicas e paredes em adobe. Possuem revestimento de argamassa e são pintadas em cores contrastantes, em suma. As edificações foram implantadas no alinhamento frontal do terreno, embora encontremos algumas edificações mais novas, em estilo contemporâneo, construídas com afastamentos frontais e laterais (estas são predominantemente residenciais). O acesso a elas geralmente é feito pela fachada frontal. As edificações mantêm uma regularidade altimétrica, entre um a dois pavimentos. Apesar da volumetria baixa, nenhuma delas apresenta tendência ao</p>

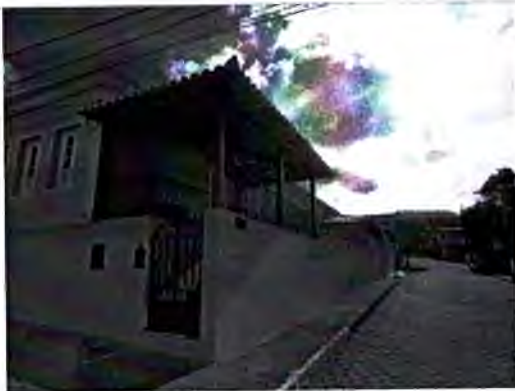
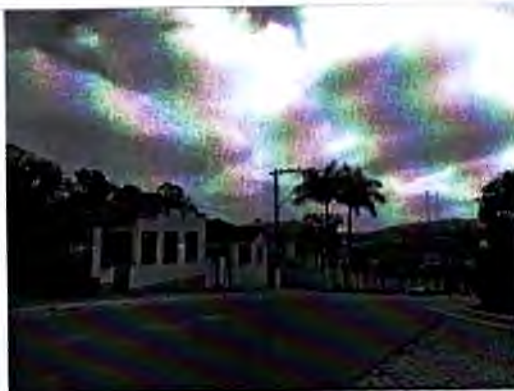
<p>Perspectiva da edificação e seu entorno Autoria: Monique Damaso – Data: 16/06/2016</p>	<p>Entorno Autoria: Monique Damaso – Data: 16/06/2016</p>
<p>11. Histórico:</p> <p>Não foram encontrados documentos ou relatos que pudessem precisar o construtor desta edificação. De acordo com “Nhô do Toti”, esta foi construída em meados da década de 30. Os moradores mais antigos, segundo a atual moradora Sra. Elisabeth, foram o comerciante José do Patrocínio Gomes e sua esposa Tereza Cristina de Jesus Gomes, que venderam a edificação na década de 50, quando o comerciante já havia se mudado para Juiz de Fora. O casal que adquiriu a edificação, Mário Dutra de Resende e Francisca de Souza Resende habitavam anteriormente na Fazenda Paraíso, situada entre Lagoa Dourada e Carandaí com seus cinco filhos. Nesta nova residência o casal teve mais cinco filhos, totalizando dez. Em aproximadamente 1982, Sra. Francisca falece e oito anos depois Sr. Mário Dutra também falece. A edificação então é recebida como herança por seus dez filhos. Após o falecimento dos pais as filhas Rosângela e Elisabeth Maria Dutra de Resende ficaram residindo no imóvel, permaneceram no local até o ano de 2013. Quando um dos irmãos adquiriu o imóvel, Sr. Jonas Dutra de Resende, comprou as partes dos nove irmãos.</p>

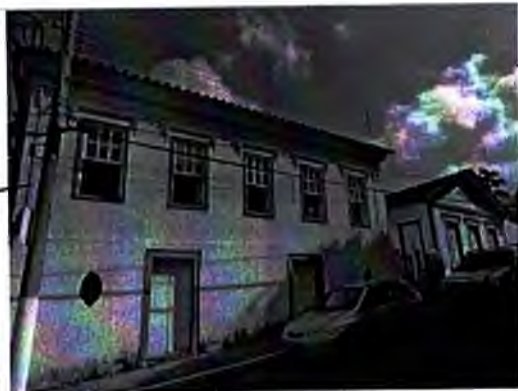
Mapa do Município de Lagoa Dourada	Vista frontal da edificação Autoria: Monique Damaso – Data: 16/06/2016

16. Análise do estado de conservação:			
A edificação apresenta bom estado de conservação haja visto que não foram detectados danos. Mantém suas qualidades estéticas e físicas/formais integras.

17. Fatores de degradação:			
Os principais fatores de degradação estão ligados à falta de manutenção constante e também a exposição direta às intempéries.

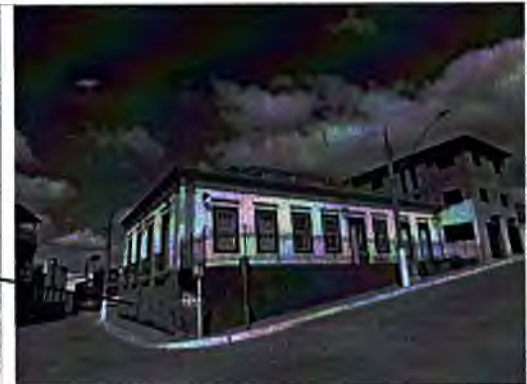
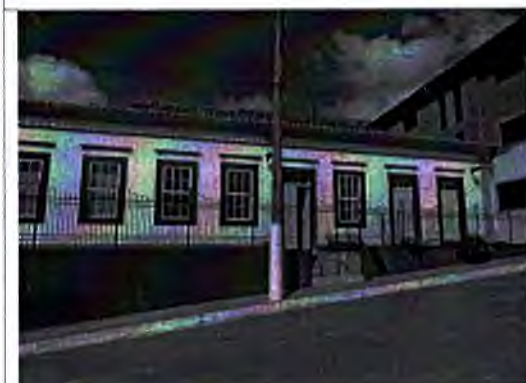
Mapa do município de Lagoa Dourada	Vista Frontal da Edificação Autoria: Monique Damaso – Data: 16/06/2016

Vista Frontal da Edificação Autoria: Monique Damaso – Data: 16/06/2016	PAVIMENTO TÉRREO Croqui sem escala – (FERREIRA VILELA, Claudia, 2007). Croqui Autoria: Claudia Vilela

16. Análise do estado de conservação:			
A edificação está em estado regular de conservação, haja visto que ao longo dos anos não passou por processo de restauro, permanecendo assim as manchas escuras no embasamento da alvenaria, os forros continuam com pintura desgastada, há ressecamento nas molduras em madeira, fissuras no topo das alvenarias, e o piso cerâmico apresenta abrasões. Entretanto, os elementos estruturais (físico/construtivo) e compositivos (estético/formal) não apresentam problemas significativos, desempenhando plenamente suas funções.

17. Fatores de degradação:			
Os principais fatores de degradação estão associados à falta de manutenção periódica e à ação direta das intempéries.			
18. Medidas de conservação:			
A edificação ao longo dos anos não passou por nenhum tipo de restauro, assim faz-se necessária uma intervenção, que deve ser acompanhada por técnicos especialistas para que sejam preservadas suas características originais.

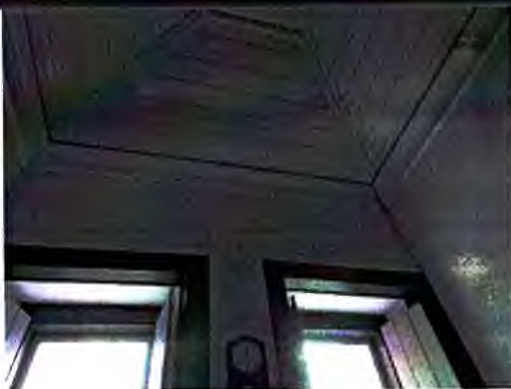
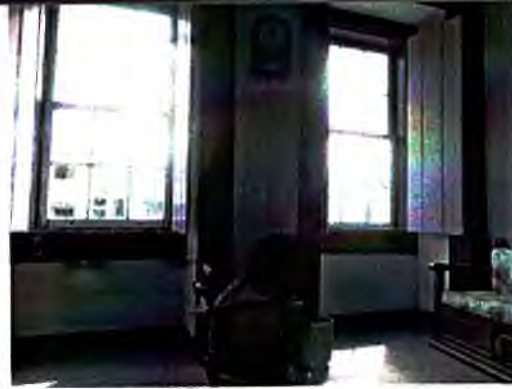
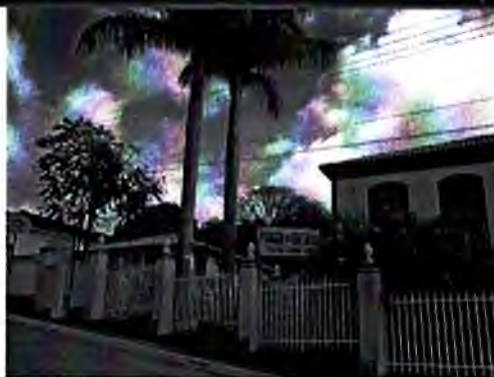
Vista Frontal da Edificação

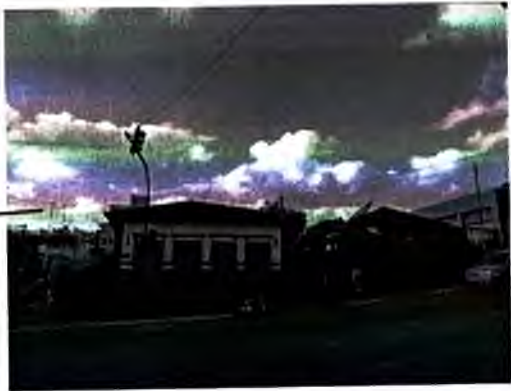
Mapa do município de Lagoa Dourada	Vista Frontal da Edificação Autoria: Monique Damaso – Data: 16/06/2016

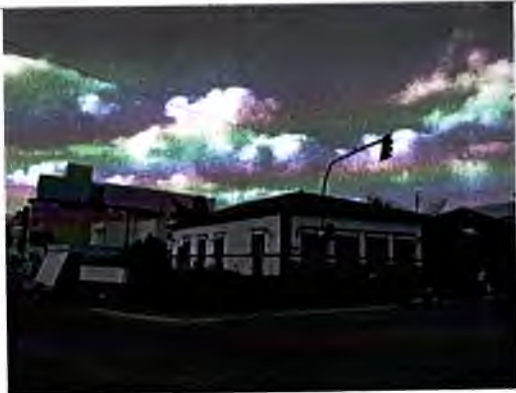
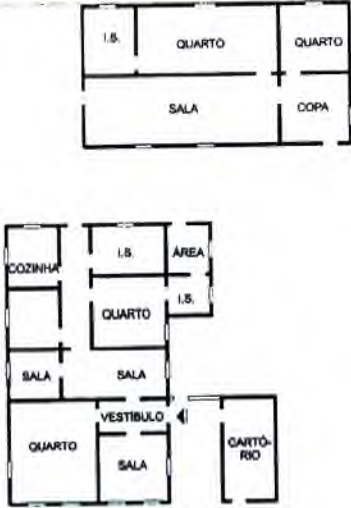
<p>PAVIMENTO TÉRREO</p>
Perspectiva da edificação localizada às margens da BR 383.	Croqui Claudia Vilela

16. Análise do estado de conservação:			
A edificação apresenta bom estado de conservação não foram detectados danos que comprometam seus elementos estruturais (físico/construtivo) e compositivos (estético/formal).

17. Fatores de degradação:			
A falta de manutenção frequente culminada com à ação direta das intempéries são os principais fatores que afetam a degradação do bem.

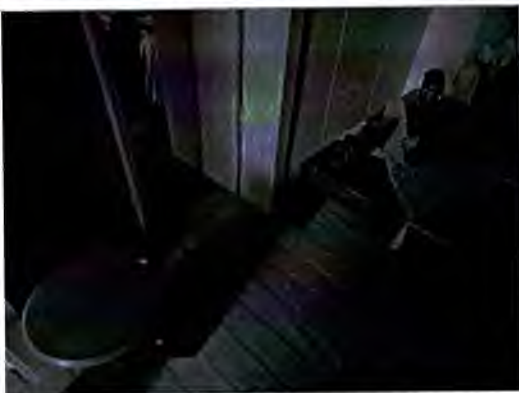
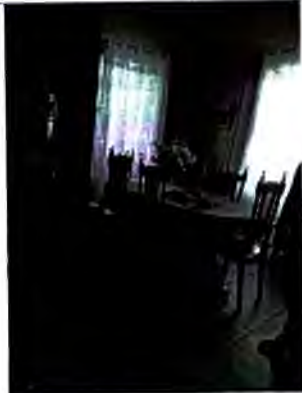
Vista Interna da Edificação	Vista Interna
Autoria: Monique Damaso – Data: 16/06/2016	Autoria: Monique Damaso – Data: 16/06/2016
<p>9. Análise do entorno – situação e ambiência:</p> <p>A edificação está localizada em terreno de ligeiro aclive, na região central de Lagoa Dourada. Foi implantada na intercessão da rua Dr. Abeilard Pereira, antiga rua da Ponte, com a BR 383, que intercepta a cidade de eixo a eixo. A cidade de Lagoa Dourada é conhecida como a cidade do Rocambole. O entorno é caracterizado predominantemente por edificações comerciais e de serviço, sobretudo comércios que vendem rocamboles. Edificações que possuem altimetria média de dois a três pavimentos. Próximo à edificação está localizada a Praça Duque de Caxias que é utilizada como local de descanso, apresenta pouca arborização de grande porte, fonte e canteiros ajardinados. A BR 383 é importante via de ligação de Lagoa Dourada com os demais municípios, apresenta trânsito de veículos pesados distribuído ao longo do dia. A rua Dr. Abeilard Pereira tem trânsito regular de pedestres e veículos, por ser importante via comercial e de serviços, onde se situa a Prefeitura e o Grupo Escolar. Ambas as vias tem largura para quatro veículos, possuem sinalização de trânsito e são asfaltadas em bom estado de conservação. A calçada é cimentada de aproximadamente um metro de largura na rua Dr. Abeilard Pereira e dois metros na BR 383. O abastecimento de água é feito pela COPASA. A energia elétrica, fornecida pela CEMIG, a coleta de lixo e o esgoto é de responsabilidade da Prefeitura Municipal. A região dispõe de rede de telefonia fixa e móvel.</p>

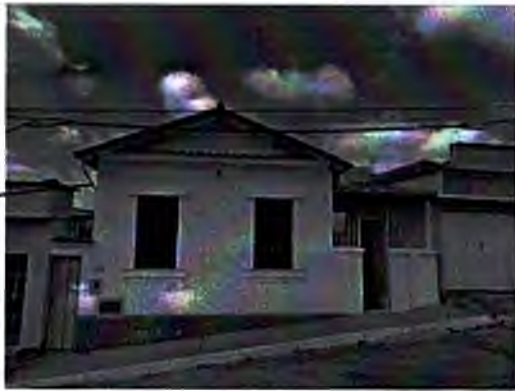
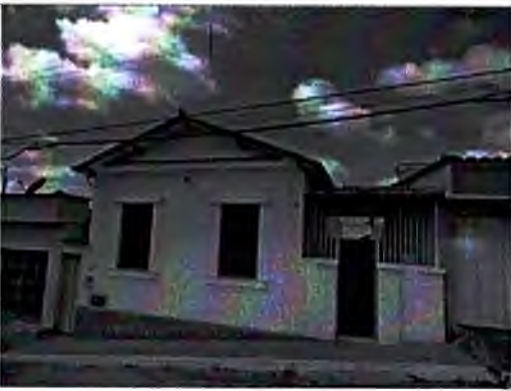
Mapa do município de Lagoa Dourada	Vista Frontal da Edificação Autoria: Monique Damaso – Data: 16/06/2016

Vista Frontal Autoria: Monique Damaso – Data: 16/06/2016	PLANTA DE COBERTURA Croqui sem escala – (Fonte: VILELA, Claudia. 2007). Croqui Autoria: Claudia Vilela

17. Fatores de degradação:	
A ação das intempéries são um dos fatores de maior degradação das edificações associadas à falta de manutenção frequente.	
18. Medidas de conservação:	
É preciso efetuar a constante manutenção de todos os elementos construtivos da edificação a fim de garantir a boa conservação já observada.

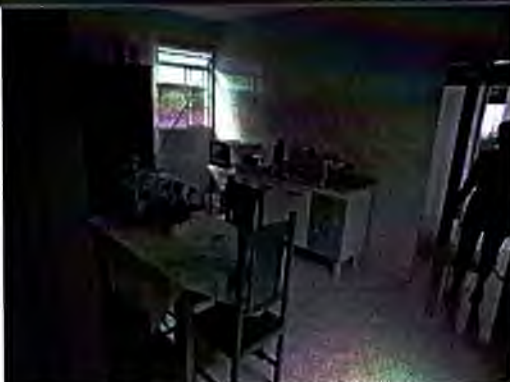
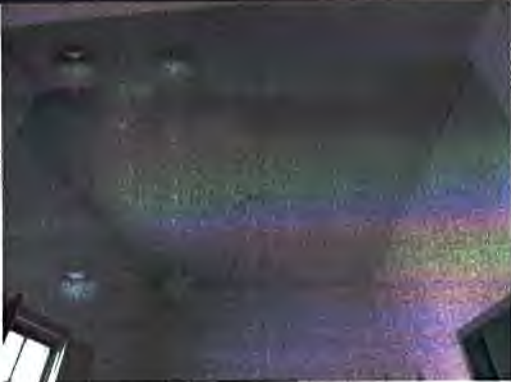
Vista Interna	Vista Interna da Edificação
Autoria: Monique Damaso – Data: 16/06/2016	Autoria: Monique Damaso – Data: 16/06/2016		
<p>9. Análise do entorno – situação e ambiência:</p> <p>A edificação foi implantada em terreno em declive, construída em platô único. O terreno situa-se em trecho íngreme da rua Tiradentes (antiga rua da Prata), via sinalizada e asfaltada em bom estado de conservação, apresenta largura para seis veículos, dividida por canteiro central arborizado. O trânsito de veículos e pedestres é tranquilo. A volumetria do entorno apresenta gabarito de um e dois pavimentos, com uso predominantemente residencial, próximo à Igreja Matriz de Santo Antônio. Possui calçada cimentada de aproximadamente um metro de largura em todo alinhamento em bom estado de conservação. Apresenta-se servida de toda infraestrutura básica de água, luz, esgoto, telefone e coleta de lixo</p>

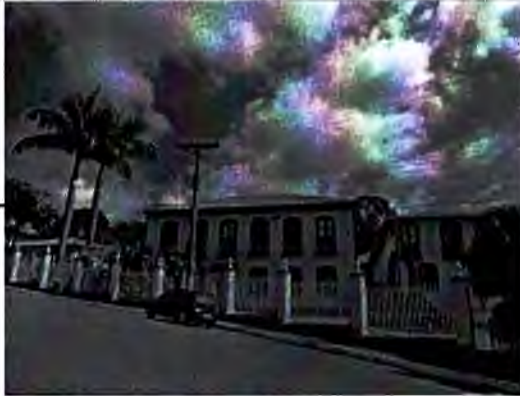
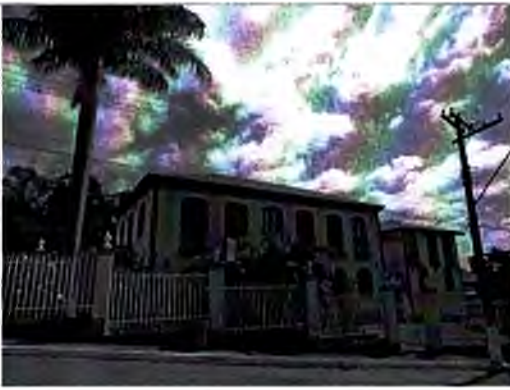
Mapa do município de Lagoa Dourada	Vista Frontal da Pousada Autoria: Monique Damaso – Data: 16/06/2016

Vista Frontal da Edificação Autoria: Monique Damaso – Data: 16/06/2016	Croqui Autoria: Claudia Vilela

16. Análise do estado de conservação:			
A edificação apresenta bom estado de conservação, mantém as características arquitetônicas de época, e não foram verificados danos patológicos.

17. Fatores de degradação:			
Os principais fatores de degradação estão associados à falta de manutenção periódica e à ação direta das intempéries.			
18. Medidas de conservação:			
Manutenção frequente com higienização das alvenarias, inspeção dos telhados e calhas são fatores que contribuem para manter íntegra as qualidades físicas e estéticas da edificação.

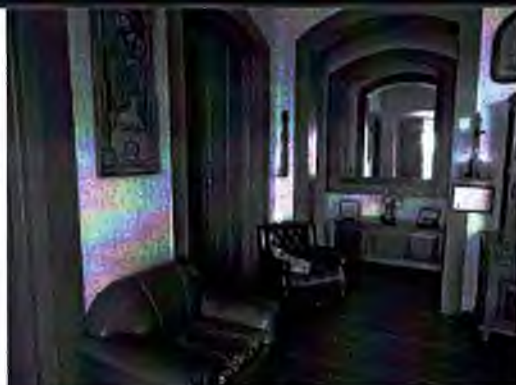
Detalhe Interno

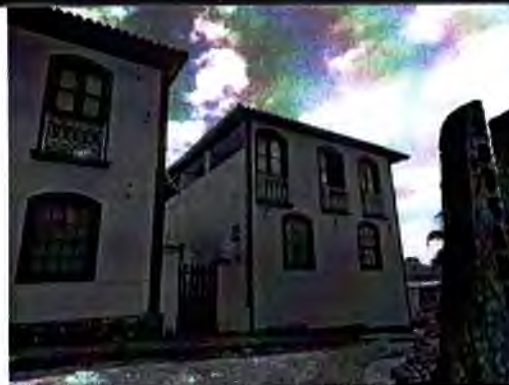
Anexo à Edificação Principal

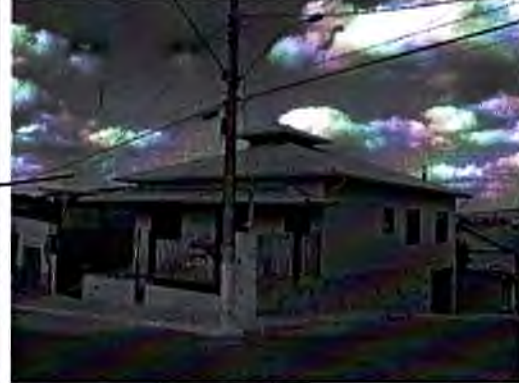
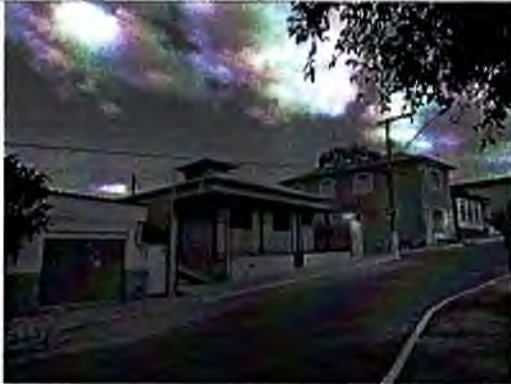
Mapa do município de Lagoa Dourada	Vista Frontal da Edificação Autoria: Monique Damaso – Data: 16/06/2016

Vista Frontal da Edificação Autoria: Monique Damaso – Data: 16/06/2016	
9. Análise do entorno – situação e ambiência:	
Esta edificação situa-se em frente ao Parque Infantil Augusto Rodrigues Teixeira

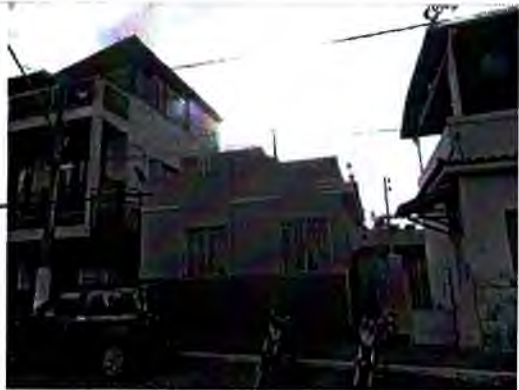
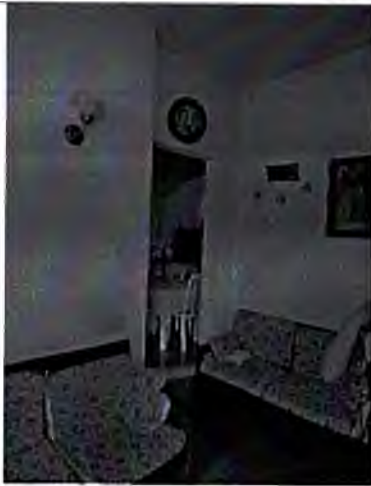
Mapa do município de Lagoa Dourada	Vista Frontal da Edificação Autoria: Monique Damaso – Data: 16/06/2016

Vista Interna da Edificação Autoria: Monique Damaso – Data: 16/06/2016	PAVIMENTO TÉRREO Croqui Autoria: Claudia Vilela - 2007
9. Análise do entorno – situação e ambiência:

17. Fatores de degradação:			
A ação das intempéries associada a falta de manutenção são um dos principais fatores que contribuem para ineficácia do funcionamento dos elementos constituintes da edificação.

18. Medidas de conservação:			
É preciso efetuar a constante manutenção de todos os elementos construtivos da edificação a fim de garantir a boa conservação já observada. Deve-se realizar a impermeabilização da laje plana ou instalação de cobertura a fim de evitar futuras infiltrações.

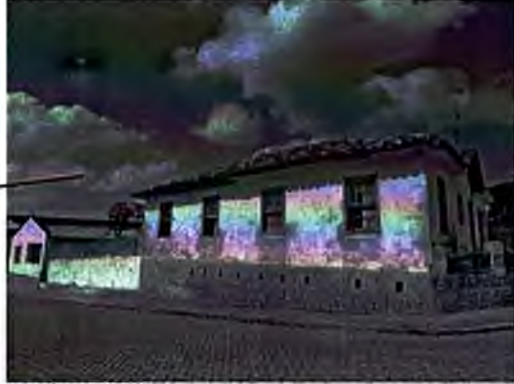
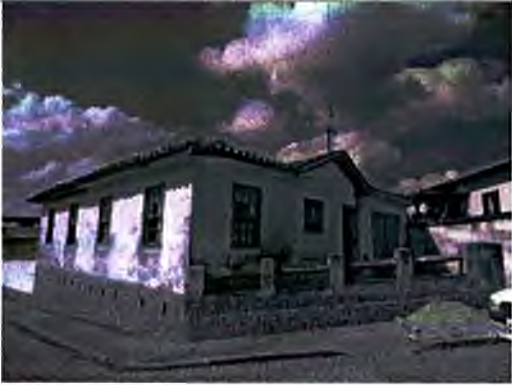
Mapa do município de Lagoa Dourada	Vista Frontal da Edificação Autoria: Monique Damaso – Data: 16/06/2016

Vista Frontal da Edificação Autoria: Monique Damaso – Data: 16/06/2016	Croqui Claudia Vilela – 2007
9. Análise do entorno – situação e ambiência:	
Esta edificação situa-se na confluência das ruas Coronel Francisco Sigmaringa e

Inventário de Proteção do Acervo Cultural do Município de Lagoa Dourada- Minas Gerais - Brasil	
Espaço Cultural	Atualização
<p>A edificação apresenta estado regular de conservação, visto que apresenta manchas escuras advindas de infiltração, desprendimento de pintura e reboco, e pequenas fissura nas alvenarias.</p>	
<p>17. Fatores de degradação:</p> <p>A falta de manutenção e inspeção dos elementos compositivos da edificação são fatores que contribuem para a degradação das qualidades físicas e estéticas do bem.</p>	
<p>18. Medidas de conservação:</p> <p>É necessária uma intervenção de restauro, que deve ser acompanhada por técnicos especialistas para que sejam preservadas as características originais dos elementos da edificação, a fim de garantir sua integridade.</p>	
<p>19. Intervenções:</p> <p>A garagem foi construída aproximadamente na década de 1980 também pelo pedreiro Ganjão, o mesmo que construiu a residência. Desde o inventário em 2007 o imóvel não passou por nenhum processo de intervenção.</p>

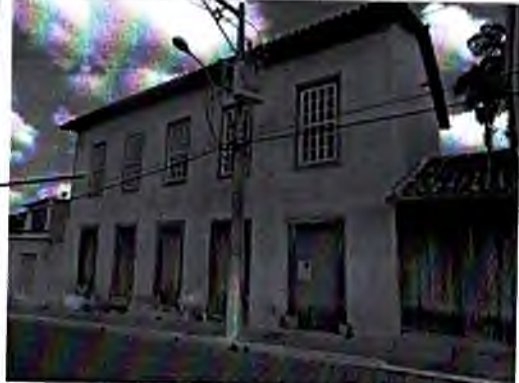
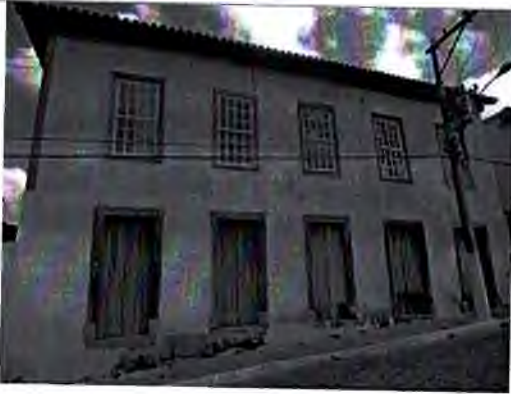
Mapa do município de Lagoa Dourada	Vista Frontal da Edificação Autoria: Monique Damaso – Data: 16/06/2016

Vista Frontal da Edificação Autoria: Monique Damaso – Data: 16/06/2016	PLANTA TÉRREO PAVIMENTO SUPERIOR Croqui sem escala – (Fonte: VILELA, Claudia, 2008). Croqui Claudia Vilela – 2008
9. Análise do entorno – situação e ambiência:

Inventário de Proteção do Acervo Cultural do Município de Lagoa Dourada- Minas Gerais - Brasil	
ESTRUTURA ARQUITETÔNICA E URBANÍSTICA	IPAC/MG: EAU - II atualização
<p>A edificação apresenta estado regular de conservação, haja visto que mantém-se íntegra preservando suas qualidades físicas e estéticas, porém foi encontrado infiltração nas paredes do primeiro pavimento (Onde está localizada a escada de acesso à residência) .</p>	
<p>17. Fatores de degradação:</p> <p>A demolição de parte da edificação foi o principal fator de degradação. Durante um período a edificação permaneceu sem cobertura, o que contribuiu bastante para degradação do piso. Também a falta de manutenção regular dos elementos construtivos e o intenso trânsito de veículos pesados podem ser apontados como fator de degradação.</p>	
<p>18. Medidas de conservação:</p> <p>A falta de manutenção e inspeção dos elementos compositivos da edificação são fatores que contribuem para a degradação das qualidades físicas e estéticas do bem.</p>

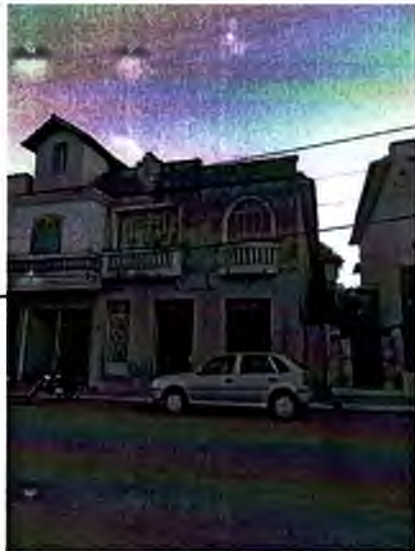
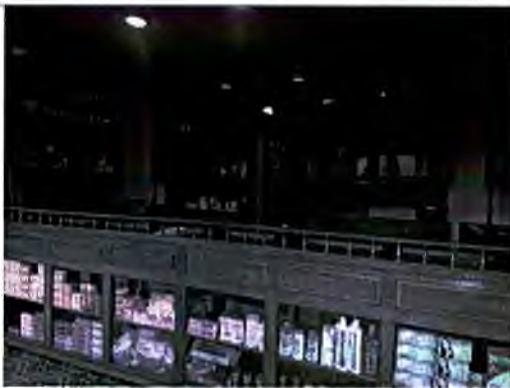
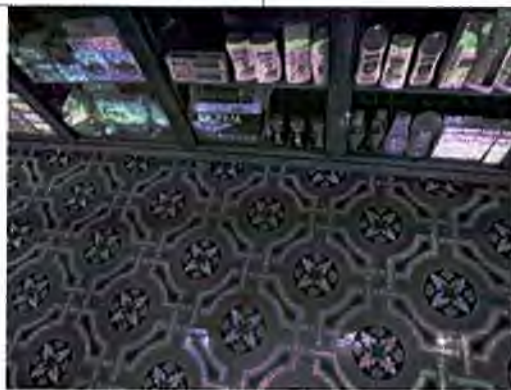
Mapa do Município de Lagoa Dourada	Vista da Edificação de uso misto Autoria: Monique Damaso – Data: 16/06/2016

<p>Detalhe do piso da farmácia</p> <p>Autoria: Monique Damaso – Data: 16/06/2016</p>	
<p>9. Análise do entorno – situação e ambiência:</p> <p>A edificação foi instalada em terreno plano, localizado no meio do quarteirão. A edificação situa-se à Rua José de Paula Mendonça Chaves, continuação da Rua Dr. Ludgero Ferreira Lopes. A via é sinalizada, tem largura para dois veículos e é asfaltada apresentando estado regular de conservação devido a algumas fissuras no revestimento. Localiza-se entre a Praça Elisiário José Resende, que apresenta arborização de grande porte e canteiros ajardinados e a BR 383 que intercepta a cidade de eixo a eixo. O trânsito de veículos e pedestres é constante, pois este é o centro comercial da cidade. A volumetria do entorno apresenta gabarito predominante de dois pavimentos, com uso misto residencial e serviço / comércio. Possui calçada cimentada de aproximadamente 1,5 m de largura em bom estado de conservação. O entorno apresenta pouquíssimos equipamentos urbanos, lixeiras, telefones públicos estão localizados na Praça Elisiário José Resende. O abastecimento de água é feito através da COPASA. A rede de esgoto e coleta de lixo municipais. A iluminação pública é fornecida pela Cemig.</p>

16. Análise do estado de conservação:			
<p>A edificação pode ser considerada em estado regular de conservação, haja visto que apresenta problemas no telhado, onde pode-se observar várias manchas escuras advindas de infiltração. Verifica-se necessidade de pintura em toda a edificação.</p>

17. Fatores de degradação:			
<p>A incidência direta da ação de intempéries e falta de manutenção regular dos elementos construtivos são os principais fatores de degradação.</p>

18. Medidas de conservação:			
<p>É preciso realizar constantemente manutenção preventiva do sistema de cobertura como um todo (telhas, calhas), quintal, alvenarias, a fim de resolver os danos, antes que as patologias possam comprometer as qualidades físicas da edificação.</p>

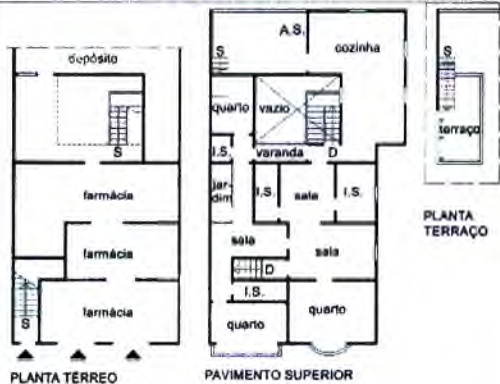
<p>PLANTA TERREO PAVIMENTO SUPERIOR PLANTA TERRAÇO</p>
Vista da Residência	Croqui sem escala – (Fonte: VILELA, Claudia. 2008). Croqui

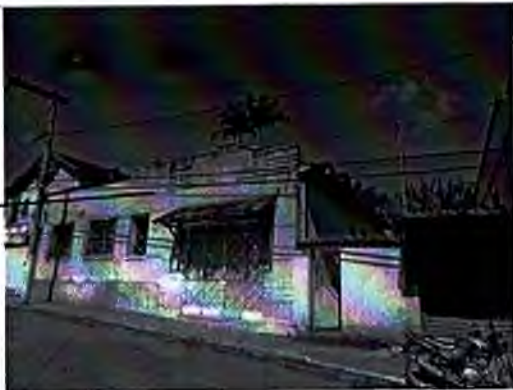
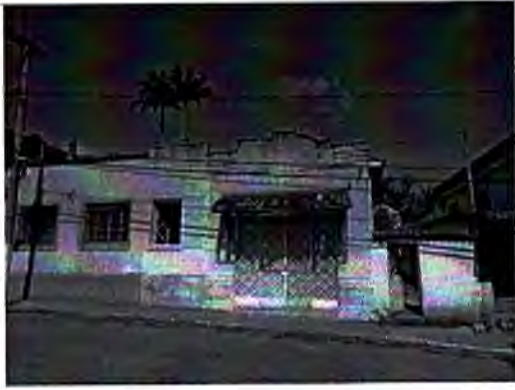
Mapa do Município de Lagoa Dourada	Vista da Residência Autoria: Monique Damaso – Data: 16/06/2016

<p>deposito S AS cozinha quarto quarto sala quarto comércio</p> <p>PLANTA TERREO</p> <p>Croqui sem escala. Fonte: VILELA, Claudia, 2008</p>
Vista da Residência Autoria: Monique Damaso – Data: 16/06/2016	Croqui Claudia Vilela - 2008

16. Análise do estado de conservação:			
<p>A edificação apresenta bom estado de conservação, apesar de ao longo dos anos não ter passado por processo de restauro, a mesma mantém íntegra suas qualidades arquitetônicas, não apresenta danos no telhado.</p>

17. Fatores de degradação:			
<p>Os principais fatores de degradação estão ligados à falta de manutenção constante e também a exposição direta às intempéries.</p>

18. Medidas de conservação:	
É necessário que a edificação passe por regular manutenção para que sejam preservadas as características originais dos elementos construtivos da edificação e minimizados os efeitos de intempéries, a fim de garantir sua integridade. As infiltrações da laje devem ser recuperadas para aumentar sua vida útil.

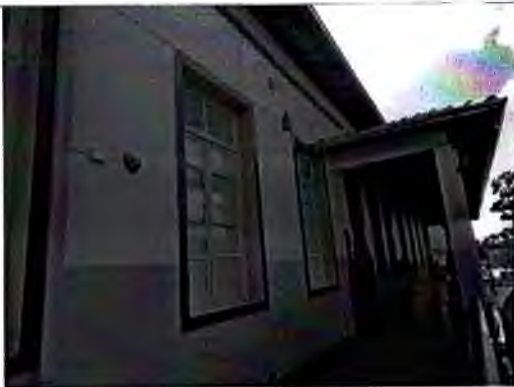
Detalhes da Edificação Autoria: Monique Damaso – Data: 16/06/2016	Croqui Autoria: Claudia Vilela - 2008

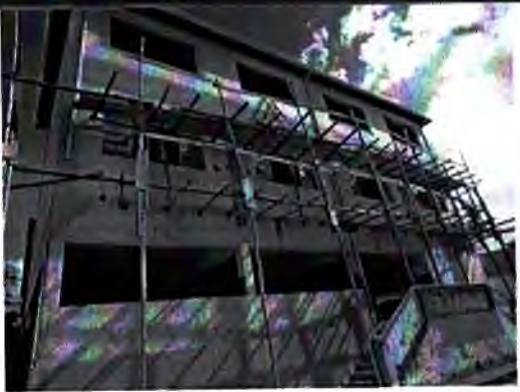
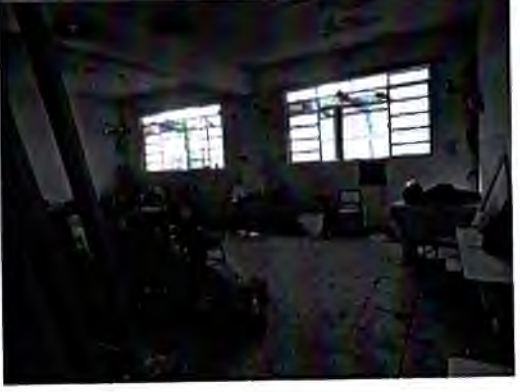
Vista geral das obras	Detalhe da obra
Autoria: Monique Damaso – Data: 16/06/2016	Autoria: Monique Damaso – Data: 16/06/2016
<p>9. Análise do entorno – situação e ambiência:</p> <p>Edificação implantada na Dr. Abeilard Pereira, antiga Rua da Ponte, no entorno da Câmara Municipal. O Grupo Escolar se destaca das demais edificações devido ao uso institucional e sua tipologia. As edificações do entorno são predominantemente térreas, com algumas edificações de dois pavimentos, devido à demanda de adensamento e renovação urbana. Apresentam uso misto residencial e comercial / serviço. A rua Dr. Abeilard Pereira tem trânsito regular de pedestres e veículos, por ser importante eixo comercial e de serviços, especialmente nesse trecho existe intenso fluxo de caminhões. A via tem largura para quatro veículos, é sinalizada e asfaltada em bom estado de conservação, com algumas fissuras. A calçada é cimentada com aproximadamente 1m de largura e em bom estado de conservação. O entorno é servido de toda infra-estrutura básica de água, luz, esgoto, telefone, coleta de lixo.</p>

16. Análise do estado de conservação:			
A escola passa por processo de restauro apresenta bom estado de conservação, não foram encontradas patologias que degradem as suas qualidades físicas/estéticas.

17. Fatores de degradação:			
Os principais fatores de degradação estão ligados à falta de manutenção constante e também a exposição direta às intempéries.
