Promotoria Estadual de Defesa do Patrimônio Cultural e Turístico

NOTA TÉCNICA nº 52/2011

- I. OBJETIVO:** Análise da documentação encaminhada à Promotoria Estadual de Defesa do Patrimônio Cultural e Turístico de Minas Gerais referente à preservação do patrimônio cultural de Rio Pomba.
- II. MUNICÍPIO:** Rio Pomba.
- III. LOCALIZAÇÃO:**

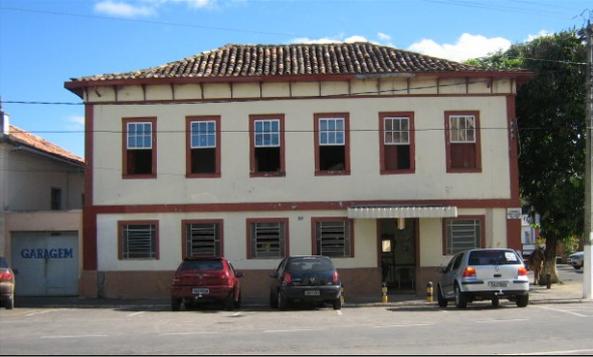
Figura 08 – Imagem do Hotel Regina em Rio Pomba.
Fonte: Documentação fotográfica acostada aos autos.

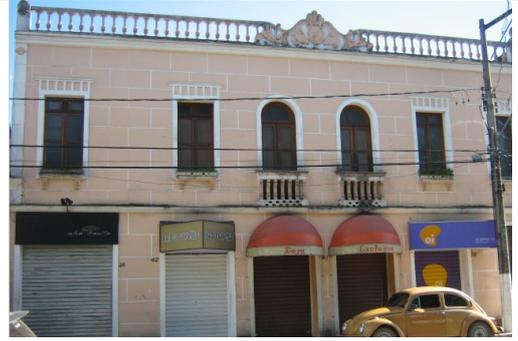
Figura 09 – Imagem de edificação de uso misto.
Fonte: Documentação fotográfica acostada aos autos.

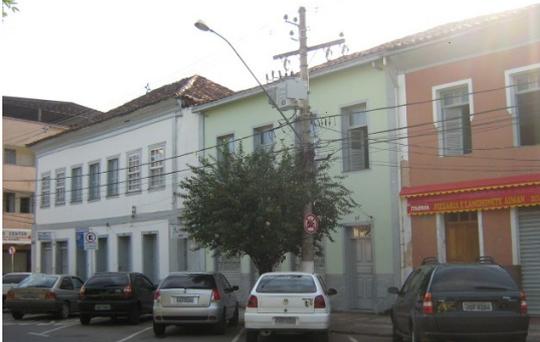
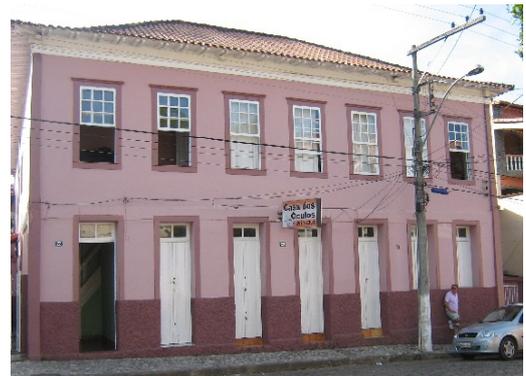
Figuras 10 e 11 – Imagens do casario do centro Histórico de Rio Pomba. Fonte: Documentação fotográfica acostada aos autos.

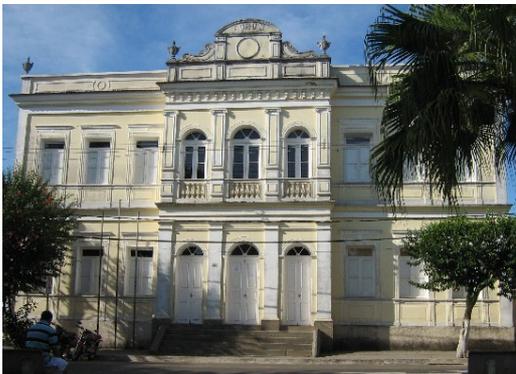
Figura 12- Imagem do Fórum Nelson Hungria em Rio Pomba. Fonte: Documentação fotográfica acostada aos autos.

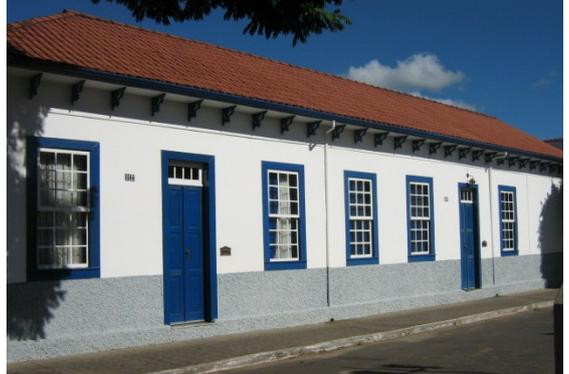
Figura 13- Imagem da residência de Yara Furtado(100) e de Meire Furtado (112) na Praça Ministro Odilon Braga. Fonte: Documentação fotográfica acostada aos autos.

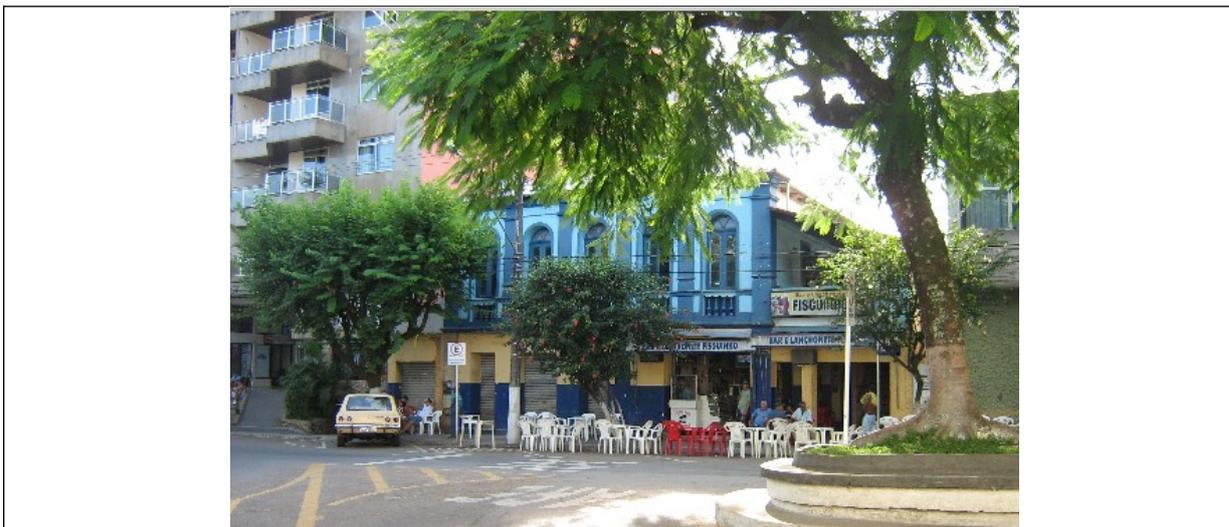
Há poucos exemplares que extrapolam a altimetria e o estilo arquitetônico dominantes no centro histórico de Rio Pomba. A figura abaixo é exemplo disso, evidenciando que a ambiência da Praça Dr. Último de Carvalho está comprometida, uma vez que a presença do edifício interfere na harmonia do conjunto:

Figura 14- Imagem que mostra um prédio moderno no centro histórico de Rio Pomba. Fonte: Documentação fotográfica acostada aos autos.

Toda intervenção a ser realizada em edificações integrantes da área tombada e seu entorno deverá obedecer às diretrizes traçadas no dossiê e ser previamente aprovada pelo Conselho Municipal competente, buscando a manutenção das tipologias urbanísticas, arquitetônicas e paisagísticas que configuram a imagem do lugar. Não é aconselhável o incentivo da verticalização em centros históricos, o que pode gerar especulação imobiliária, com substituição de imóveis antigos de poucos pavimentos por outros mais verticalizados.

Com relação à poluição visual, sugere-se a definição de critérios na escolha das cores para a pintura das fachadas nas edificações e com a padronização das placas, toldos e dos engenhos publicitários dos estabelecimentos comerciais existentes, para que estes estejam em harmonia com a arquitetura presente no local e não obstruam os elementos arquitetônicos característicos das edificações. Também deverá ser prevista a retirada da fiação aérea existente no local e padronização da iluminação pública. Deverá haver orientação aos moradores e principalmente aos prestadores de serviço sobre a instalação das antenas parabólicas em locais menos visíveis, buscando minimizar o impacto causado por estes equipamentos ao conjunto urbano. Além disso, deve-se verificar a possibilidade de transferência da antena de telecomunicações existente no núcleo histórico para outro local onde não ocorra impacto visual.

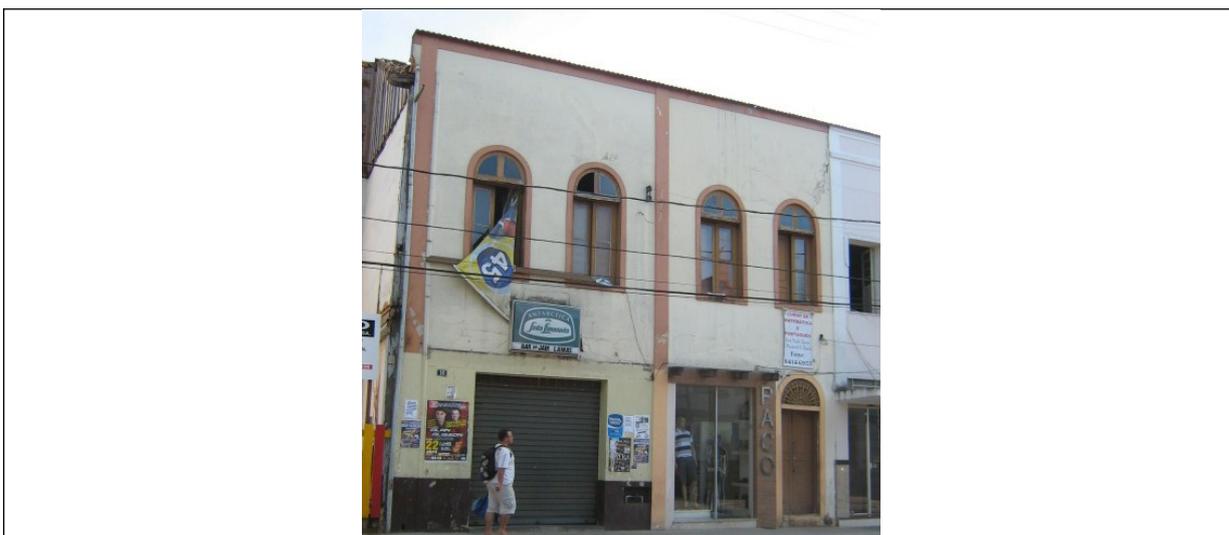
Através da documentação fotográfica encaminhada a esta Promotoria, foi verificado que o núcleo histórico vem sendo prejudicado pela poluição visual. Entende-se como poluição visual em áreas urbanas a proliferação indiscriminada de cartazes, formas diversas de propaganda, toldos, letreiros e placas de lojas e outros fatores que causem prejuízos estéticos à paisagem urbana local.

Figura 15- Imagem mostrando poluição visual no centro histórico de Rio Pomba. Fonte: Documentação fotográfica acostada aos autos

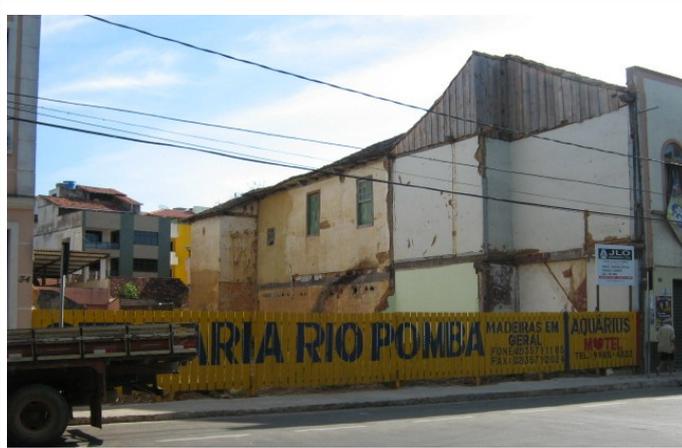
Verificamos ainda a ocorrência de demolições de bens de valor cultural e a existência de “vazios” no centro histórico da cidade.

Figura 16- Imagem mostrando espaços vazios decorrentes de demolições no centro histórico de Rio Pomba. Fonte: Documentação fotográfica acostada aos autos

- **É necessário equipar tanto a Prefeitura Municipal quanto o Conselho Municipal de Patrimônio Cultural com corpo técnico especializado na área de patrimônio histórico** (arquiteto e historiador), buscando evitar demolições e autorizações de obras que descaracterizem o patrimônio histórico e o conjunto urbano onde se situam. Deverá haver uma fiscalização mais efetiva para evitar obras clandestinas. **Deve haver constante capacitação do corpo técnico da Prefeitura e dos membros do Conselho Municipal de Patrimônio Cultural no que se refere à preservação do patrimônio histórico e cultural.**

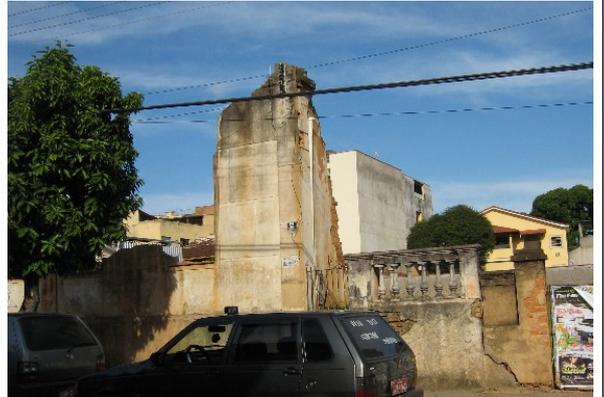
Figura 17-Imagem mostrando demolição de imóvel no centro histórico de Rio Pomba. Fonte: Documentação fotográfica acostada aos autos
