**NOTA TÉCNICA Nº 24/ 2018**

**PAAF nº 0024.18.005389-4**

- 1. Objeto:** Sede da União Operária.
- 2. Endereço:** Avenida Presidente Juscelino, nº 1214.
- 3. Município:** São Francisco – MG.
- 4. Proprietário:** Luiz Eduardo Vieira Magalhães
- 5. Proteção existente:** Inventário Estadual e inserido no perímetro de entorno de tombamento do núcleo histórico municipal.
- 6. Objetivo:** Danos causados devido a demolição parcial da edificação, indicação de medidas necessárias para sua conservação e medidas de compensação dos danos causados.
- 7. Contextualização:**

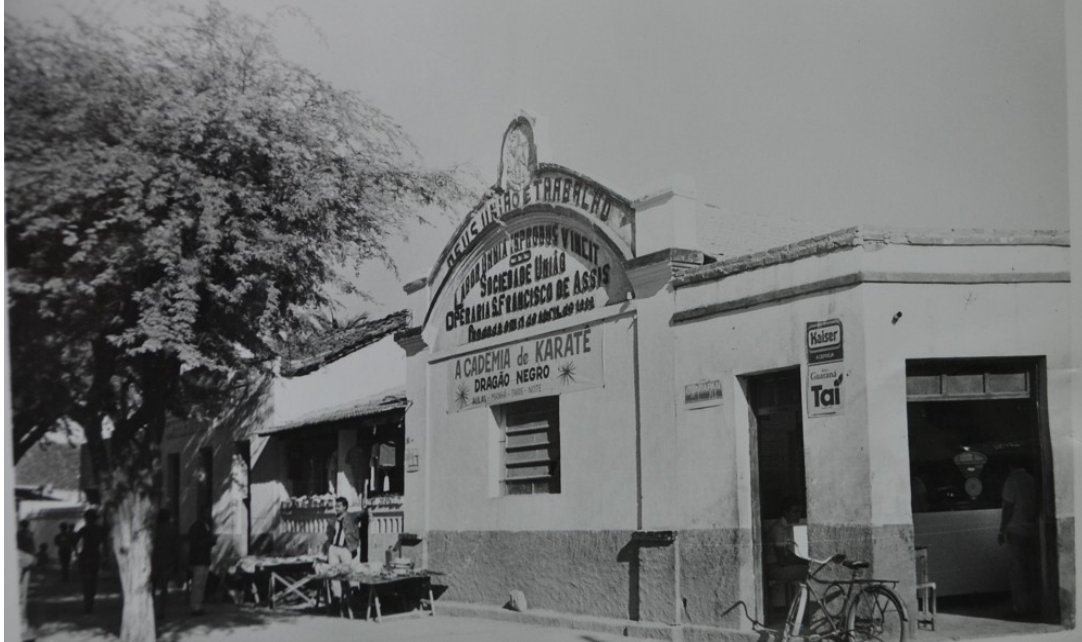
Figura 1- Sede da União Operária em São Francisco- MG. Fonte: Documentação pesquisada no IEPHA.

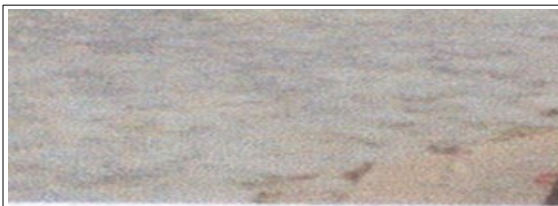
Figura 03 – Edificação em 2008.

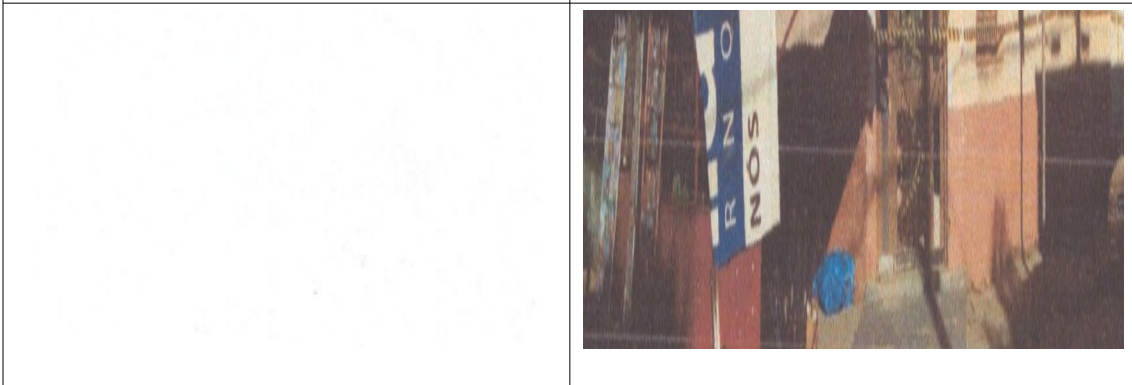
Apesar do comprovado e reconhecido valor cultural da edificação, no dia 22/04/2018 houve demolição parcial da fachada, notadamente da parte marcada por cunhais e platibanda curvilínea encimada por brasão central na qual estavam escritos a data da fundação da União Operária, o nome da sociedade, além dos dizeres *Labor Omnia Inprobis Vincit e Deus, União e trabalho*.

Figura 05 e 06 – Edificação em 2018, após demolição parcial da platibanda e cobertura.

- Reconstrução da platibanda, com refazimento do brasão, inscrições em

relevo e demais ornamentações, seguindo com rigor as dimensões e características anteriormente existentes;

- Reconstrução da cobertura, seguindo o modelo original e obedecendo as características anteriormente existentes como o tipo de vedação, número de águas, inclinação, etc.
- Manutenção das fachadas remanescentes e da volumetria do imóvel, devendo ser realizadas intervenções para promover a sua estabilização e segurança.
