NOTA TÉCNICA N ° 107/2019

Ref: IC – 0642.15.000021-3 PAAF – 0024.19.015946-7

1. **Objeto:** Igreja Matriz do Divino Espírito Santo
2. **Município:** São Romão
3. **Endereço:** Rua Antônio José Balbino, 244
4. **Responsável:** Padre José de Arimatéia Almeida Oliveira
5. **Proteção existente:** Inventariada pelo município em fevereiro de 2007. Situa-se no perímetro de entorno de tombamento da Casa de Cultura (Antiga Cadeira Pública), tombada em nível municipal através do Decreto nº 09, de 03 de abril de 2006. Situa-se nas proximidades da Igreja de Nossa Senhora do Rosário, tombada em nível municipal através do Decreto nº 14, de 03 de abril de 2008. Situa-se nas proximidades do Tamarindeiro, tombado em nível municipal através do Decreto nº 53, de 02 de outubro de 2015.
6. **Objetivo:** Apurar a regularidade do corte de árvores e reforma realizada na Igreja Matriz do Divino Espírito Santo.
7. **Considerações preliminares:**

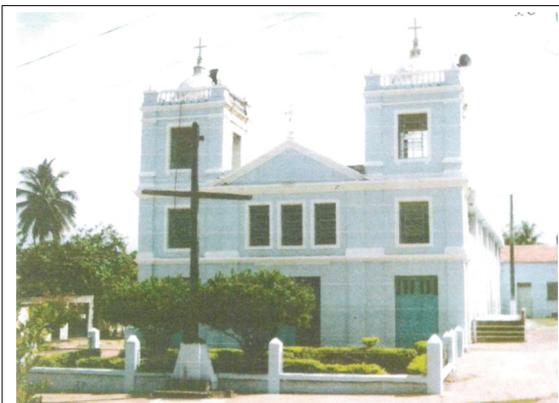
Figura 01 – Igreja Matriz do Divino Espírito Santo, quando da realização do inventário (2007), antes das referidas obras. Fonte: PAAF nº MPMG-0024.19.015946-7 – fl. 19.

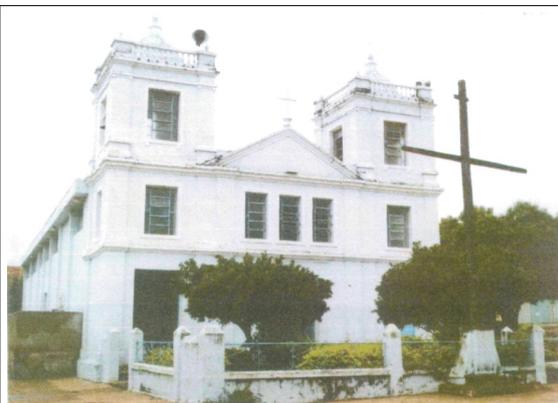
Figura 02 – Igreja Matriz do Divino Espírito Santo, antes das referidas obras. Fonte: PAAF nº MPMG-0024.19.015946-7 – fl. 20.

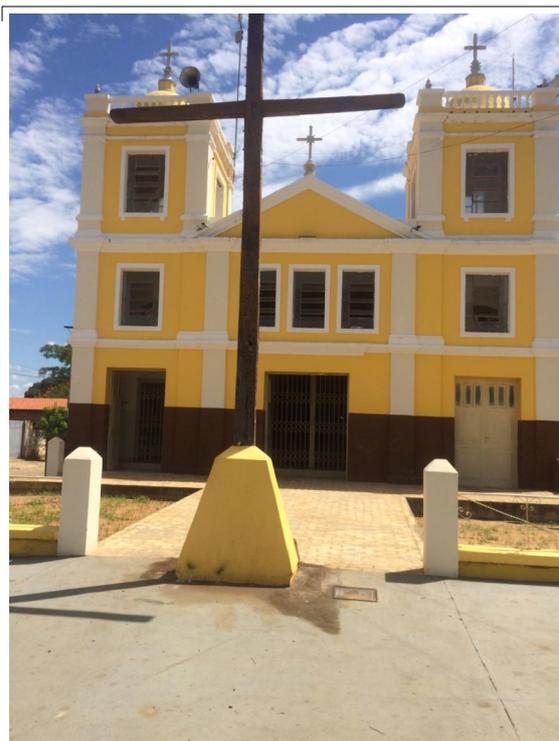
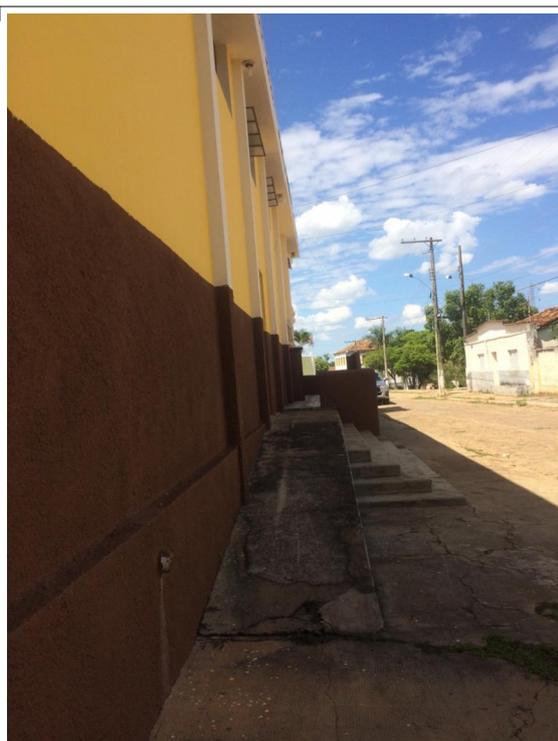
Analisando as imagens atuais da edificação e seu entorno, constatamos que há danos que precisam ser corrigidos entre os quais destacamos:

- Presença de umidade junto ao cruzeiro frontal,
- Comprometimento do piso da rampa de acesso lateral,
- Ausência de paisagismo nos canteiros,
- Desobediência a NBR 9050 no que se refere à acessibilidade universal.

Figura 03 – Igreja Matriz do Divino Espírito Santo, após as referidas obras.

- Solução para os problemas de umidade junto à base do cruzeiro.
- Novas intervenções na igreja e seu entorno deverão ser analisadas e aprovadas previamente pelo Conselho de Patrimônio Cultural do Município de São Romão, com apresentação de projeto arquitetônico das intervenções, elaborado por profissional devidamente qualificado, contendo representações gráficas de todas as obras que se pretende realizar com as especificações necessárias, juntamente de memorial descritivo.

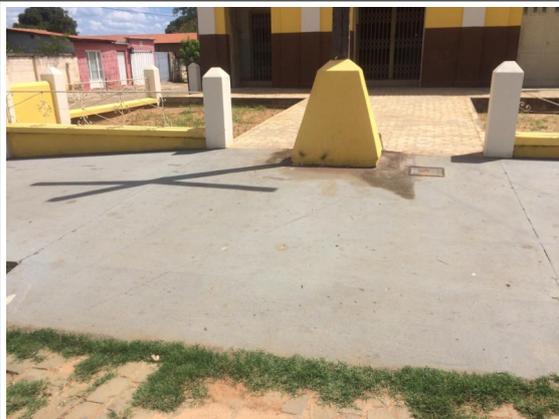
Figura 05 - Rampa junto ao meio fio.

- Criação de rampa de transição entre o desnível do piso interno da igreja e da área externa em todos os acessos.
- Tendo em vista que parte das intervenções objetivou a promoção da acessibilidade universal recomenda-se que o espaço urbano também seja adaptado com criação de travessias de pedestres em nível, junto aos rebaixamentos de meio-fio, e reserva de vagas para idosos e cadeirantes, por exemplo.

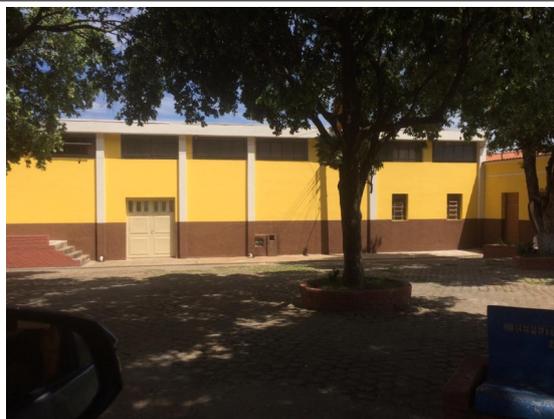
Figura 06 - Fachada e praça na lateral direita.

- Que o Conselho Municipal de Patrimônio Cultural seja consultado para verificar se está de acordo com as intervenções que foram realizadas e / ou proponha adequações que julgarem necessárias.
- Recomposição do paisagismo dos canteiros frontais à igreja e, como medida compensatória pelas obras realizadas sem a anuência dos órgãos de proteção, tratamento paisagístico da praça existente na lateral direita. O projeto

paisagístico, tanto da praça lateral quanto do adro da igreja, deverá ser previamente analisado e aprovado pelo Conselho Municipal de Patrimônio Cultural.
