Promotoria Estadual de Defesa do Patrimônio Cultural e Turístico
Nota Técnica 90/2015

1. **Referência:** Inquérito Civil nº MPMG – 0693.11.000169-2
2. **Objetivo:** Destacar e evidenciar a necessidade de se implementar rede de hidrantes em São Tomé das Letras.
3. **Município:** São Tomé das Letras.

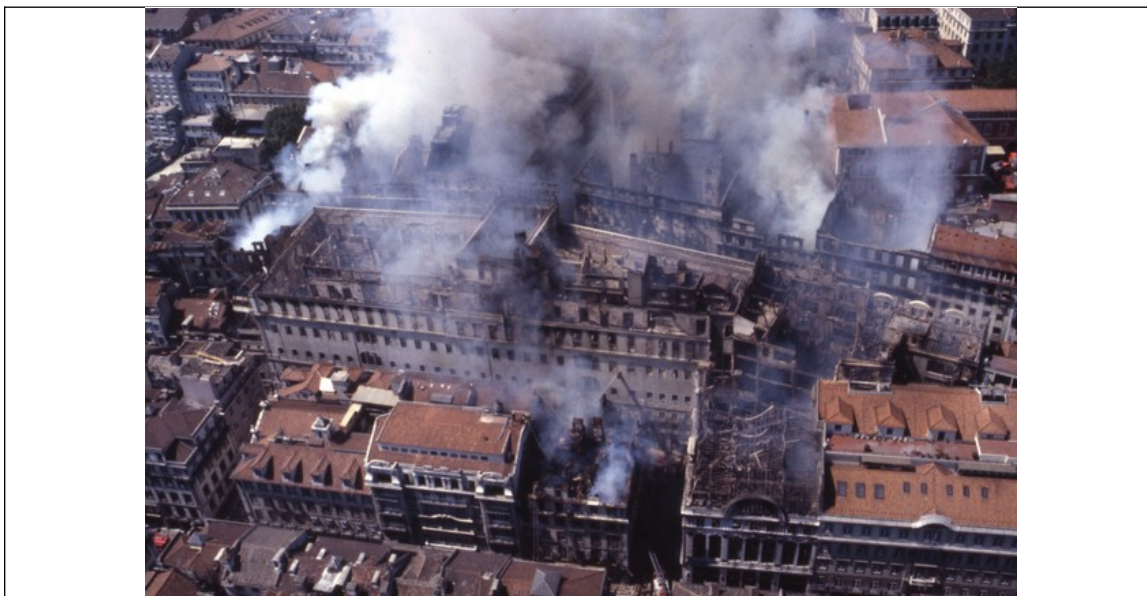
Na madrugada do dia 25 de agosto de 1988 parte do importante patrimônio de Portugal (século XIX e início do século XX) desapareceu em razão de um incêndio. A percepção do incêndio se deu por volta das cinco da manhã quando um transeunte viu fumaça saindo do telhado dos Armazéns do Grandella, na Rua do Carmo. Apesar dos carros de bombeiros terem chegado pouco tempo depois, algumas características do local dificultaram o combate ao fogo, foram elas: o canteiro de flores com assentos - estes impediam a passagem dos carros, e às estruturas de madeira que compunham os prédios. Pode-se dizer que a técnica construtiva e a proximidade das edificações contribuiu para tornar as chamas incontroláveis, pois a madeira empregada serviu como combustível.

Assim, o incêndio rapidamente se alastrou, passando da Rua do Carmo para a Nova do Almada, Garrett, Crucifixo, Ouro e Calçada do Sacramento. Estas ruas compunham o chamado centro comercial e histórico da capital portuguesa. Para além das dificuldades mencionadas, os bombeiros tiveram, ainda, que lidar com o fato de que

algumas das “bocas de incêndio” não tinham água. Esta questão de gestão (estrutural e logística) contribuiu para a abrangência do dano.

Figura 06 – Incêndio no bairro do Chiado em Portugal.

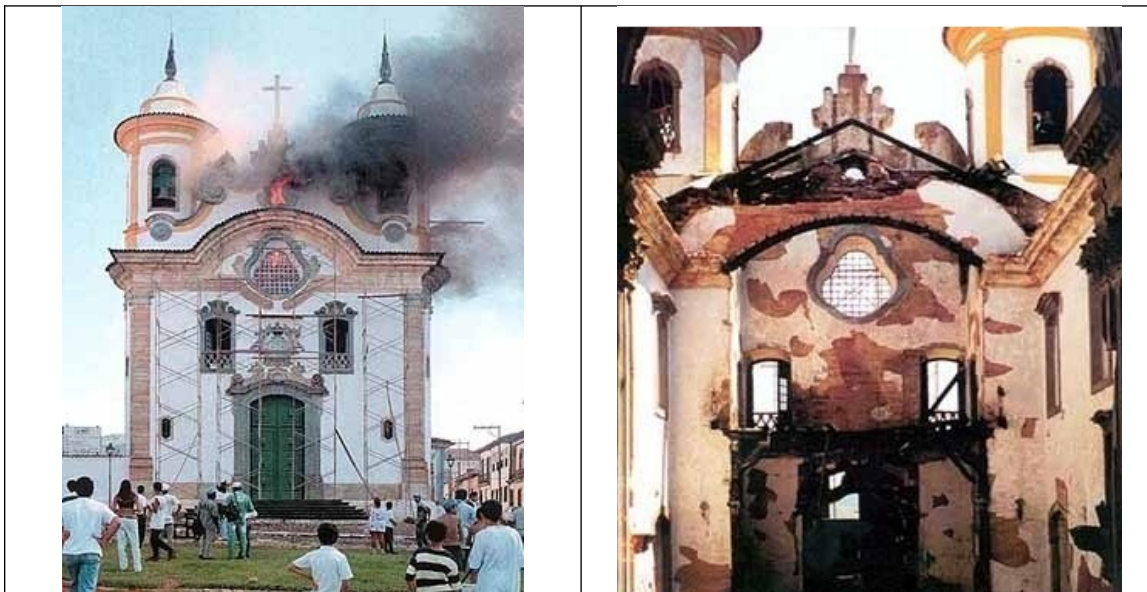
Em janeiro de 1999 um incêndio causou grande dano à Igreja de Nossa Senhora do Carmo, localizada na praça central de Mariana. O fogo destruiu totalmente o corpo da nave central, o telhado e as duas torres da igreja. De acordo com o Corpo de Bombeiros, o fogo começou por volta das 16 horas e até a noite se fazia o trabalho de resfriamento das paredes. O fogo espalhou-se rapidamente em razão da grande quantidade de produtos químicos que estavam sendo utilizados na restauração. Embora a igreja estivesse aberta à visitação pública, não houve feridos.

Pode-se argumentar que o maior dano foi ao forro, tendo em vista que este possuía uma pintura do século 18, atribuída ao mestre Manoel da Costa Athaide. Na época, o governador Itamar Franco chegou a divulgar uma nota oficial lamentando o “trágico acidente” e destacando a importância da “defesa do patrimônio cultural”. Naquela ocasião os moradores se arriscaram para retirar do templo em chamas várias peças sacras, antes que fossem queimadas. Para tal tiveram que arrombar a porta da edificação.

Figuras 07 e 08 – Incêndio na Igreja de Nossa Senhora do Carmo no ano de 1999.

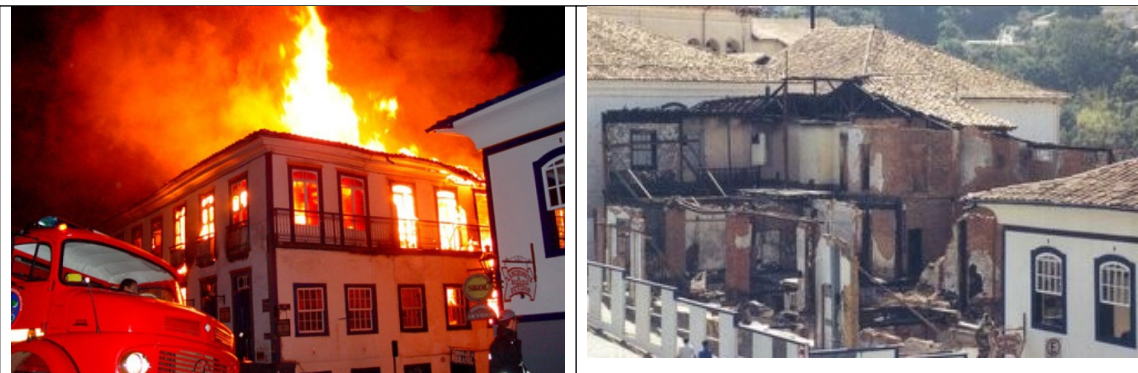
Em abril de 2003 um incêndio de grandes proporções abriu uma lacuna no conjunto que compõe a Praça Tiradentes, em Ouro Preto. O sobrado onde havia funcionado o hotel e restaurante Pilão foi vítima de um incêndio iniciado no interior do edifício. As paredes de taipa de Pilão cederam rapidamente ao fogo e quase tudo foi destruído. Na época funcionavam ali duas joalherias e uma farmácia. O edifício foi devolvido à população quase três anos depois do incêndio. O hotel Pilão foi citado no presente trabalho pelos mesmos motivos explicitados no tópico pertinente ao incêndio ocorrido na Igreja de Nossa Senhora do Carmo, em Mariana – MG.

Figuras 10 e 11 – Registros dos danos causados no Hotel Pilão, pelo agente de deterioração: fogo.

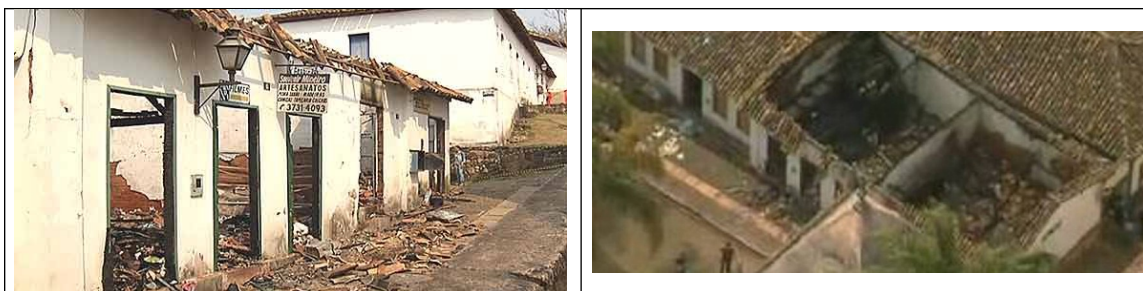
Na madrugada do dia 14 de agosto de 2010 um incêndio destruiu duas construções do século XVIII em Congonhas. A solução para combater o incêndio, na época, foi pedir apoio à corporação sediada no município de Conselheiro Lafaiete, distante 20 quilômetros. Segundo consta na reportagem jornalística consultada, o fogo teria começado por volta das 4h30 da madrugada e consumiu completamente duas lojas de artesanato no Beco dos Canudos. Os bombeiros chegaram ao local cerca de 45 minutos depois de acionados. As construções destruídas tinham cerca de 50m² e comercializavam tecidos, imagens de santos e profetas, além de oratórios e vários outros artigos religiosos.

Os moradores relataram que, por pouco, o fogo também não atingiu a capela da Flagelação que faz parte do Santuário do Bom Jesus de Matosinhos. Foi dito pelo vereador, Eduardo Matozinhos, que o local passou por uma reforma há pouco tempo, mas o projeto de proteção não incluiu hidrantes. “O patrimônio histórico está ameaçado por causa do descaso. Por pouco não perdemos obras do mestre Aleijadinho, de valor incalculável para a comunidade e para a história”, disse o vereador. O município de São Thomé das Letras também não conta com rede de hidrantes.

Figuras 10 e 11 – Registros fotográficos dos imóveis atingidos no incêndio em Congonhas.

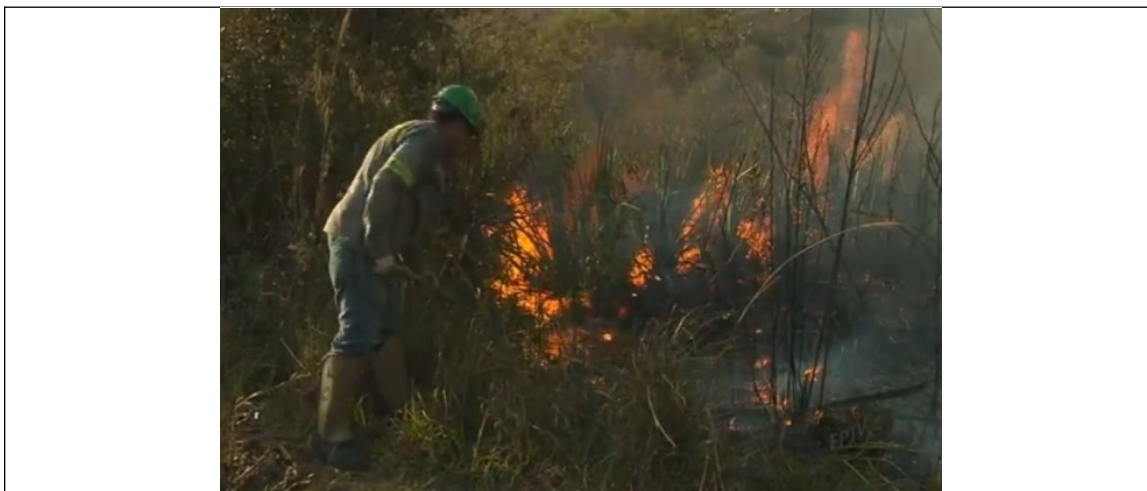
No que tange ao município de São Thomé das Letras, há de se registrar que em agosto do ano passado ocorreu um incêndio em uma mata próxima ao Parque Antônio Rosa – um dos bens culturais tombados pelo município. Foram atingidos 500 mil metros quadrados. Segundo se extrai de reportagem jornalística⁹, o Corpo de Bombeiros informou que as chamas começaram em um dia e só foram extintas no final do dia seguinte. Afirmou-se que pelo menos dez bombeiros trabalharam no combate às chamas além de vários brigadistas voluntários. Por fim, foi dito que Militares de Três Corações e Varginha também atuaram na cidade. Conforme se pode verificar, não foi possível contar com um atendimento mais imediato do Corpo de Bombeiros Militar a partir de

uma estrutura própria instalada no município. Conclui-se que o patrimônio histórico encontra-se com sua integridade ameaçada pelo risco ao incêndio, uma vez que este se apresenta como uma ameaça real ao patrimônio cultural.

Figura 12 – Incêndio em área próxima ao Parque Antônio Rosa, no município de São Tomé das Letras. Fonte: <http://www.otempo.com.br/cidades/inc%C3%AAndio-consumiu-cerca-de-500-mil-m-de-mata-em-s%C3%A3o-thom%C3%A9-das-lettras-1.905768> acesso em julho de 2015.

Nesse sentido, destaca-se a necessidade de elaboração de Projeto de Prevenção e Combate a Incêndio e Pânico e implantação dos equipamentos necessários, como extintores de incêndio e detectores de calor e fumaça. Essa medida é necessária para edificações de uso público, como é o caso dos imóveis do centro histórico de São Tomé que foram vistoriados e notificados pelo corpo de Bombeiros. A capacitação dos proprietários e funcionários, de cada estabelecimento, a utilizar o extintor de incêndio também é fundamental. Esse treinamento poderá ser decisivo para o combate no caso de sinistro. No caso de princípio de incêndio, o responsável pelo estabelecimento deverá:
