Nota Técnica 78/2015

1. **Objetivo:** Proceder à análise das atuais condições do Parque Antônio Rosa.
2. **Identificação do bem cultural:** Bairro Alto do Cruzeiro, CEP - 37418-000, município de São Tomé das Letras /MG.

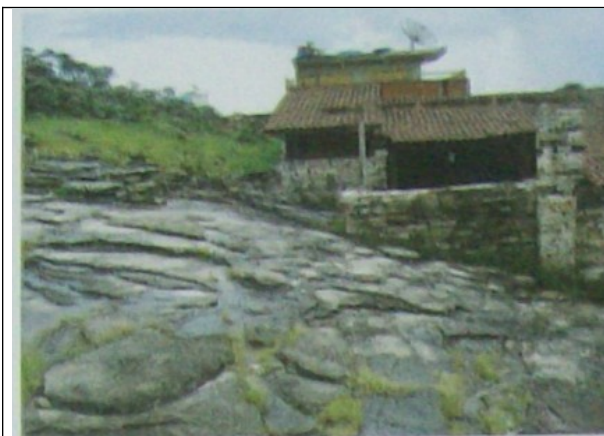
Figura 09 – Bar dentro da área do parque.

No entorno do parque há presença de vendedores ambulantes. Também existem bares no entorno do parque, onde se estabeleceu a vida “boêmia” do município. Segundo se argumentou no Laudo de estado de conservação do bem, a presença destes estabelecimentos faz com que se concentre relevante quantidade de pessoas dentro do parque à noite, causando significativo impacto na conservação da flora, fauna e monumentos. Foi dito que existe uma mesa de bar dentro do parque.

- Que se proíba a existência de bares no interior do parque, tendo em vista que estes estabelecimentos têm contribuído para a degradação do bem e não estão funcionando como estabelecimento de apoio ou infraestrutura, ao contrário;

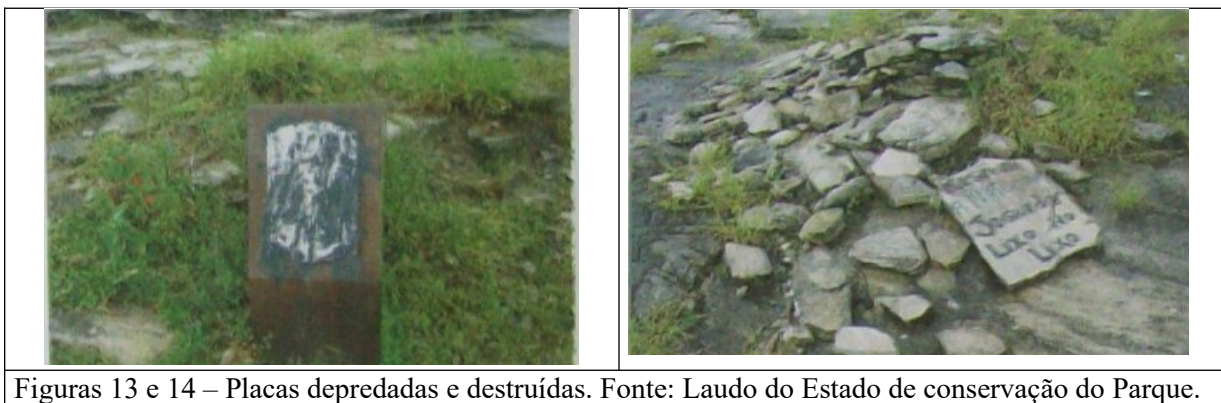
Foi identificado, no interior do parque, ponto de retirada de pedra de São Tomé, fato que provoca a destruição das formações rochosas naturais existentes no município. A

sinalização no interior do parque também é precária, tendo em vista que muitas das placas que haviam sido instaladas sofreram ato de vandalismo, tendo sido depredadas e/ou destruídas.

Figuras 13 e 14 – Placas depredadas e destruídas. Fonte: Laudo do Estado de conservação do Parque.

- Que se mantenham integras as placas de sinalização. Que sejam instaladas placas indicativas e de advertência, em virtude de a área ser de interesse de preservação, bem como placas educativas (alusivas à preservação do meio ambiente);
