Promotoria Estadual de Defesa do Patrimônio Cultural e Turístico

NOTA TÉCNICA N ° 50/2015

- I. **Objeto:** Edificação de uso misto em pedras.
- II. **Endereço:** Rua Armando Duplessis n° 55 (antigo n° 11), n° 45 (antigo n° 09), Centro.
- III. **Município:** São Tomé das Letras
- IV. **Proprietários:** n° 55 (antigo n° 11) - Francisca Isabel Maia - telefone (11) 7190 8978 – cpf: 804862906-20

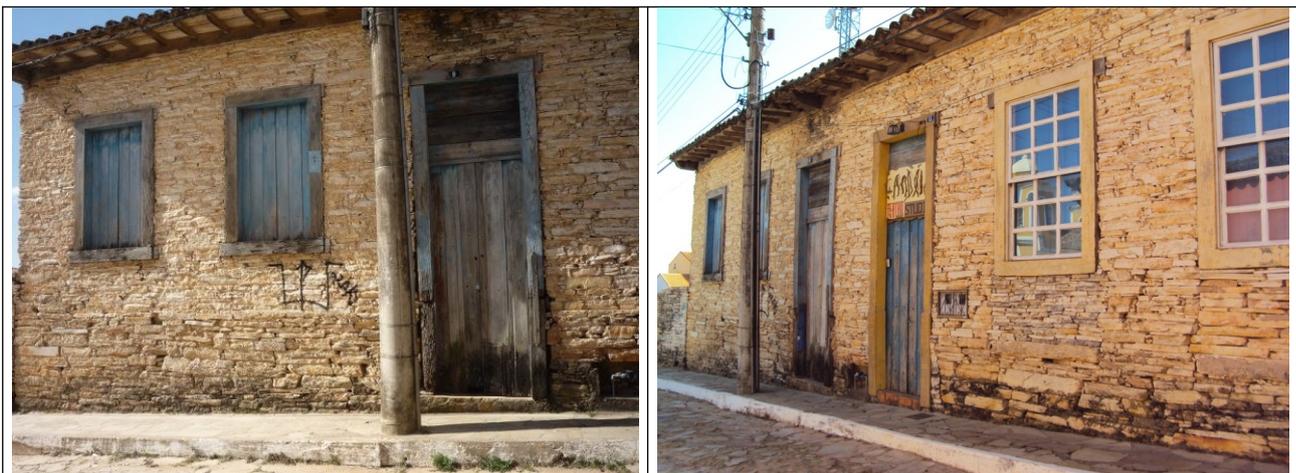
Em análise às fotografias do imóvel, verificou-se que a cobertura da edificação encontra-se bastante comprometida, com peças estruturais de madeira envelhecidas e desencaixadas. As

telhas encontram-se envelhecidas, deslocadas e / ou quebradas, não cumprindo mais a função de vedação. As patologias na cobertura comprometem os acabamentos de piso, paredes e forro, além de comprometer as atividades diárias dos ocupantes do imóvel. Verificou-se também que as alvenarias em pedra apresentam sinais de umidade, especialmente junto à base, cobertura e em uma as fachadas laterais. Os elementos de madeira apresentam ressecamentos, ataque de insetos xilófagos, descolamento de pintura, trechos danificados e / ou faltantes.

Figuras 01 e 02 – Fachadas da edificação. Verifica-se a presença de manchas de umidade nas alvenarias e comprometimento dos elementos de madeira.

- Deverá ser feita revisão geral em toda a cobertura, com substituição de todo madeiramento que se encontra comprometido, utilizando madeiras adequadas para este fim e de grande resistência e durabilidade. Deve ser verificado o estado de conservação dos frechais que são fundamentais para a estabilidade dos telhados. Deve ser feito o destelhamento, separando as telhas em bom estado de conservação que poderão ser reutilizadas no imóvel quando da sua restauração. Estas devem ser limpas antes de recolocadas. Caso não exista número suficiente de telhas para vedação de toda cobertura, recomenda-se a utilização das originais como capas e de novas como bicas, desde que sejam amarradas, evitando que as mesmas se desloquem. Devem ser respeitadas as características originais da cobertura, como inclinação, número de águas, dimensão dos beirais, etc. Para isto, antes da intervenção na cobertura é necessária a elaboração de rigoroso levantamento cadastral do telhado com documentação gráfica e fotográfica.

- Recuperação das esquadrias e ferragens,
- Imunização de todas as madeiras com ataque de insetos xilófagos,
- Solução dos problemas de umidade existentes nas alvenarias,

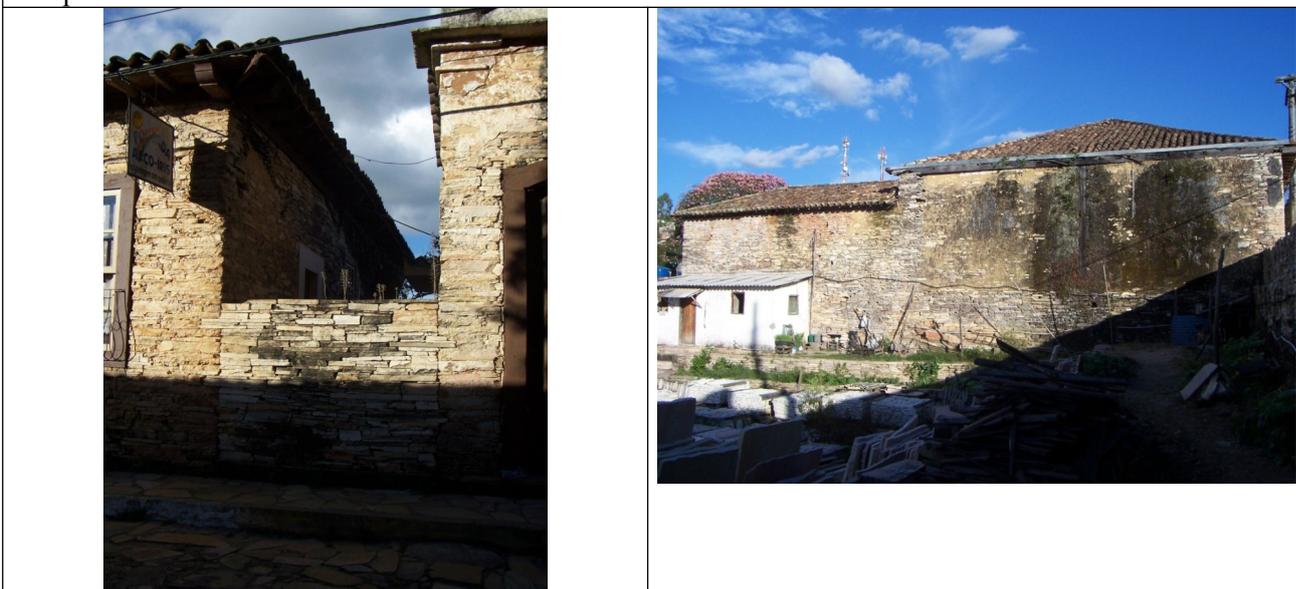
Figuras 03 e 04 – Muro e fachada lateral, com manchas de umidade.

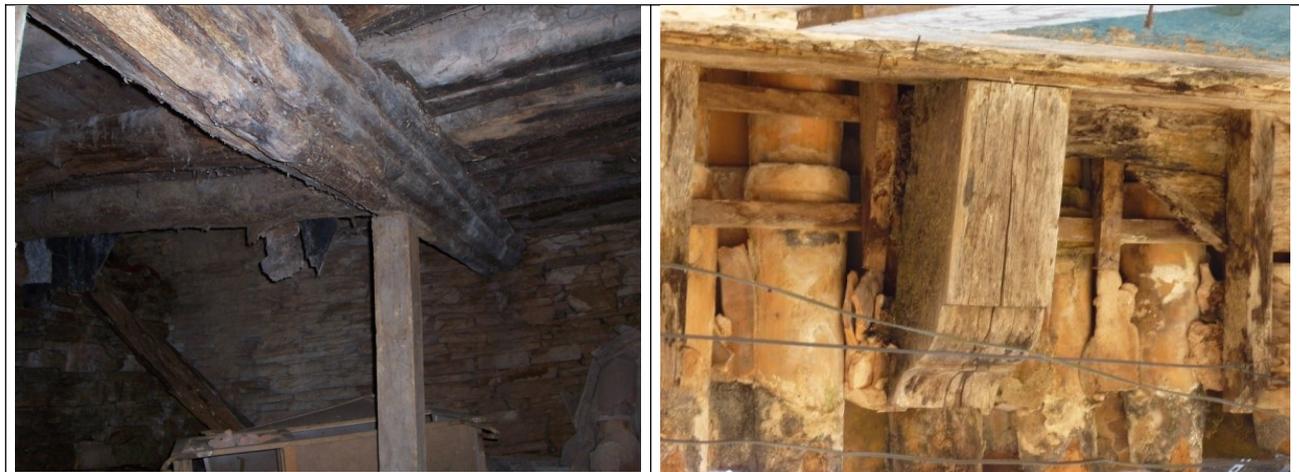
Figuras 05 e 06 – Comprometimento dos elementos de madeira.

Acredita-se que um conjunto de fatores contribuiu com a deterioração do imóvel, entre eles a falta de uso de parte da edificação, a ação do tempo e a antiguidade do imóvel, aliada à ausência de ações de conservação preventiva e manutenção permanente no bem edificado por parte dos seus proprietários. O poder público municipal, responsável pela promoção e preservação do patrimônio cultural da cidade, deixou de zelar pelo patrimônio cultural, mesmo após várias notificações do Iepha, ao se omitir no dever de fiscalizar a integridade da área tombada, de forma que devem responder solidariamente pelo dano ao imóvel, ainda que de forma indireta, pela omissão¹.
