**NOTA TÉCNICA N ° 10/2018**

**Ref: Inquérito Civil 0567.12.000089-6**

1. **Objeto:** Rua São Pedro, 83 – Centro
2. **Município:** Sabará
3. **Proprietário:** Antônio Leocádio Pinto
4. **Proteção:** Inserido no Conjunto da Rua São Pedro, tombado pelo município através do Decreto n° 271/2002.
5. **Objetivo:** Apurar possível construção irregular no endereço supracitado.
6. **Considerações preliminares:**

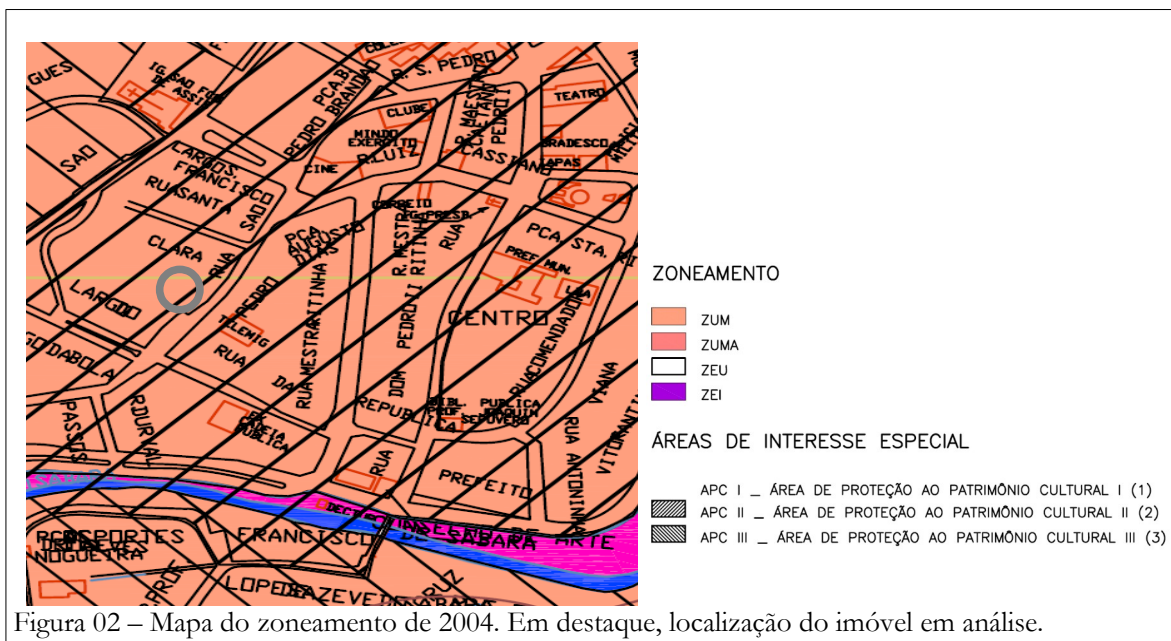
Os parâmetros urbanísticos permitidos para o zoneamento onde se insere o imóvel eram: Taxa de Ocupação Máxima (TO) 70 %, coeficiente de aproveitamento máximo 1,4, altura máxima na divisa 8,00 m (oito metros), não sendo permitidas aberturas nestes casos.

Figura 02 – Mapa do zoneamento de 2004. Em destaque, localização do imóvel em análise.

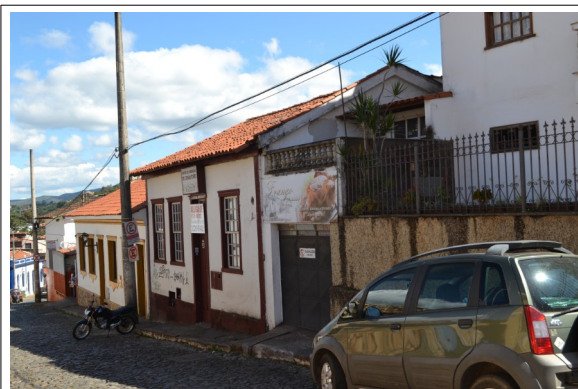
A nova edificação construída nos fundos do número 83 não é visível a partir da rua São Pedro, entretanto, pode ser visualizada a partir da rua São Francisco, comprometendo as visadas tradicionais do núcleo histórico de Sabará.

Figura 03 – vista da edificação a partir da rua São Pedro.

Este Setor Técnico entende que haverá restauração dos danos ao meio ambiente cultural com a demolição do imóvel, especialmente considerando o comprometimento das visadas tradicionais da cidade.

- Que o proprietário do imóvel contrate profissional para proceder o levantamento das edificações existentes no terreno e elaborar projeto arquitetônico das edificações existentes que deverá ser apresentado à prefeitura municipal para verificar a possibilidade de aprovação.
- O projeto deverá ser previamente analisado pelo Conselho Municipal do Patrimônio Cultural e Natural de Sabará que deverá avaliar a possibilidade de aprovação da forma como se encontra e propor medidas mitigadoras e compensatórias pela intervenção irregular, se passível de regularização.
- Que sejam aplicadas as multas pertinentes conforme legislação municipal.

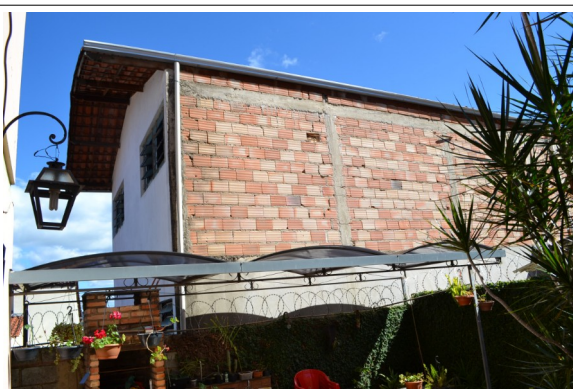
rebocadas as alvenarias laterais voltadas para os imóveis vizinhos, o que compromete a ambiência e a estética das edificações e do núcleo histórico.

Figura 04 – A edificação vista a partir do imóvel vizinho.

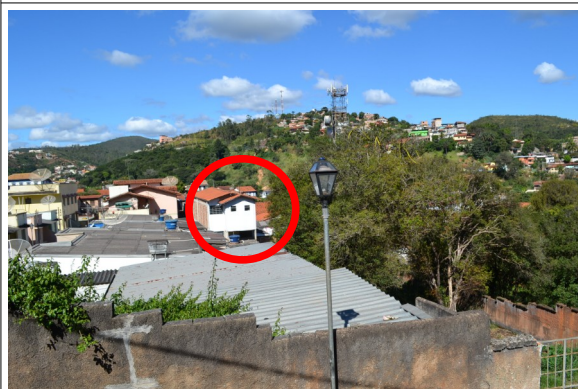
Figura 05 – A edificação na paisagem

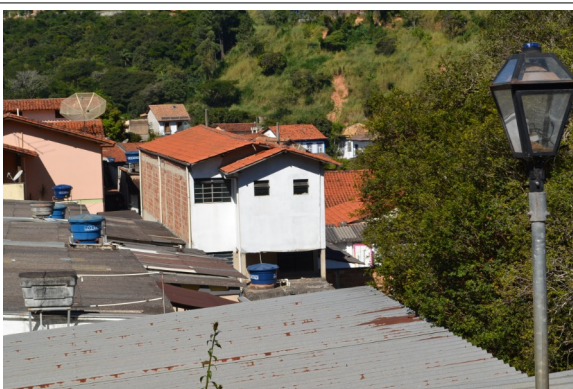
Figura 06 – A edificação na paisagem.

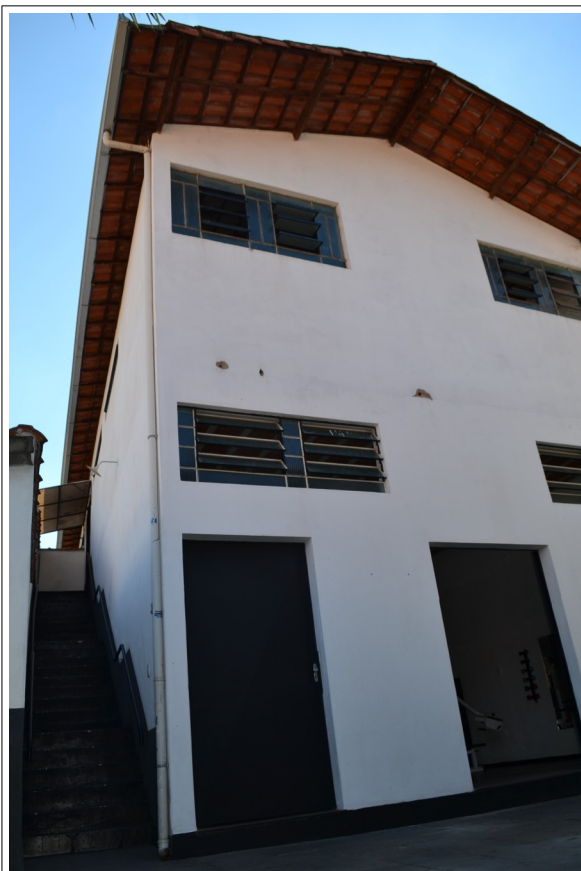
Em 10 de maio de 2018 este Setor Técnico realizou vistoria no local e constatou que foi construída, nos fundos do imóvel de nº 83, uma edificação de dois pavimentos, cujo andar térreo possui pé direito generoso de 4 metros, correspondendo, portanto, a um imóvel de 3 pavimentos. Foi construído junto ao alinhamento lateral direito e a escada de acesso ao segundo piso junto ao alinhamento esquerdo. Não há área permeável no terreno. Observando as características das construções existentes no terreno, acreditamos que não houve cumprimento dos parâmetros urbanísticos propostos. Constatou-se também que não foram

Figura 07 – Escada junto ao alinhamento lateral esquerdo.

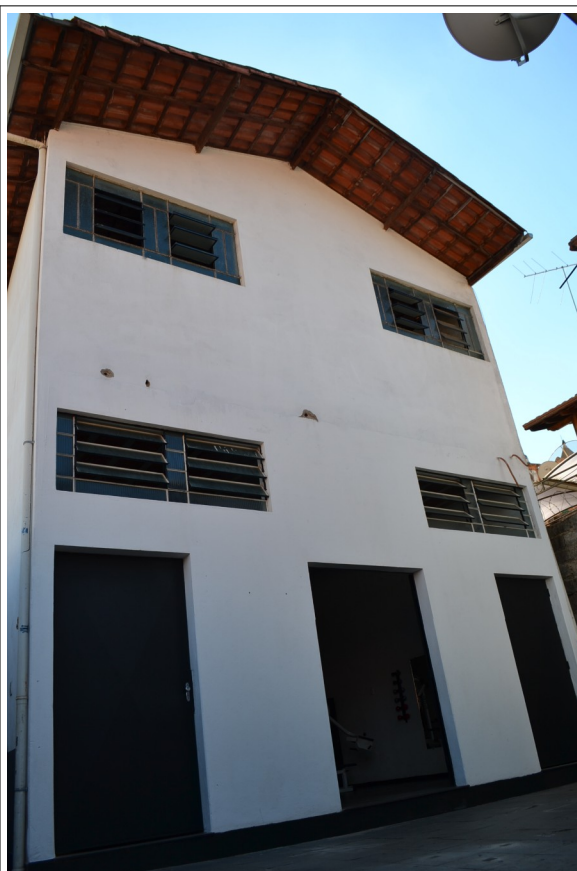
Figura 08 – Edificação junto ao alinhamento lateral direito.
