Complementação de dossiê de Tombamento e Laudo
Técnico de Estado de Conservação:

BEM IMÓVEL
**Capela de Nossa Senhora
Do Bom Despacho**

abril 2008 | exercício 2009

3. LAUDO TÉCNICO DE ESTADO DE CONSERVAÇÃO

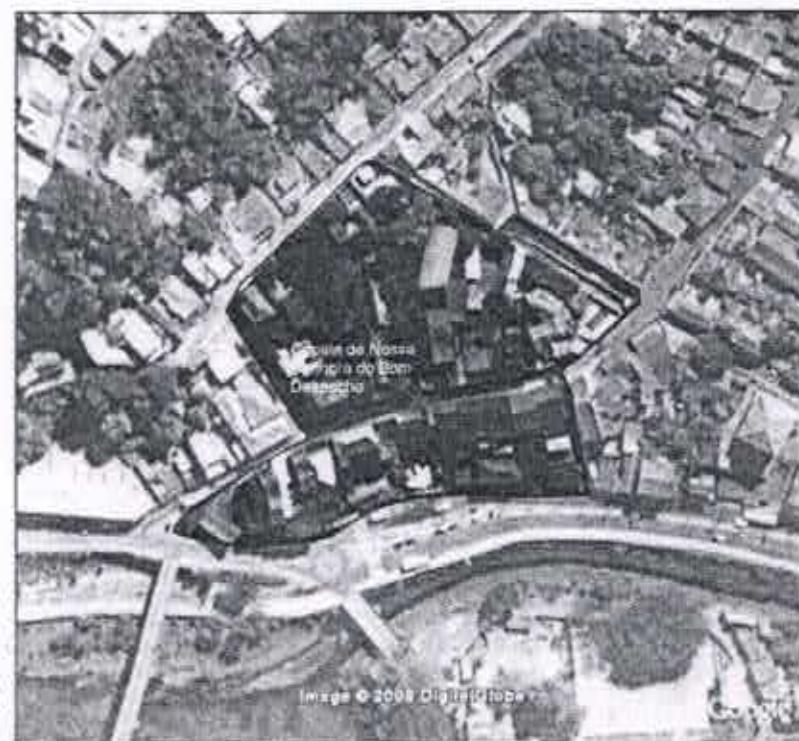
O perímetro de entorno do tombamento da Capela de Nossa Senhora do Bom Despacho abrange a área compreendida pela poligonal fechada P01P10, de arestas: 65,0m (P01P02); 5,8m (P02P03); 60,6m (P03P04); 85,5m (P04P05); 61,7m (P05P06); 73,0m (P06P07); 177,0m (P07P08); 52,7m (P08P09); 44,7m (P09P10), conforme esquema a seguir.

VISTA AÉREA COM A DELIMITAÇÃO DO
PERÍMETRO DE ENTORNO
Capela de Nossa Senhora do Bom Despacho
Sem escala
Elaboração: Edilson Barros, mar/2008
Fonte: google earth 2008

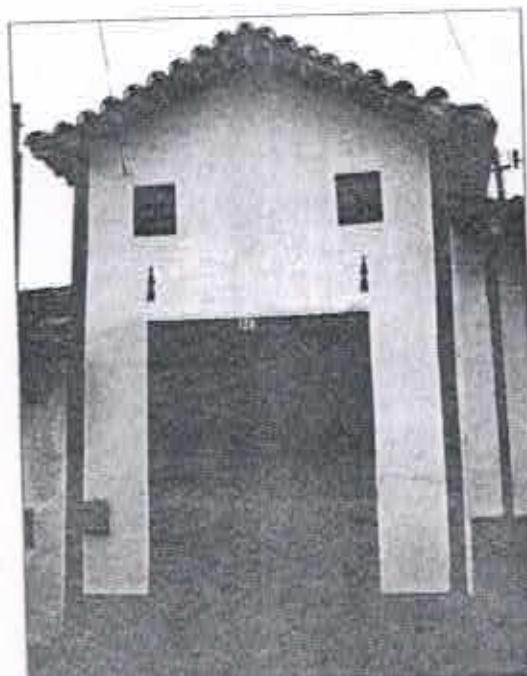
Fig. 2: Vista geral Do interior da capela.
Capela N. Sra. Bom Despacho, Sabará, fev. 2008Fig. 01: Vista geral da capela com madeiramento
em bom estado de conservação.
Capela N. Sra. Bom Despacho, Sabará, fev. 2008

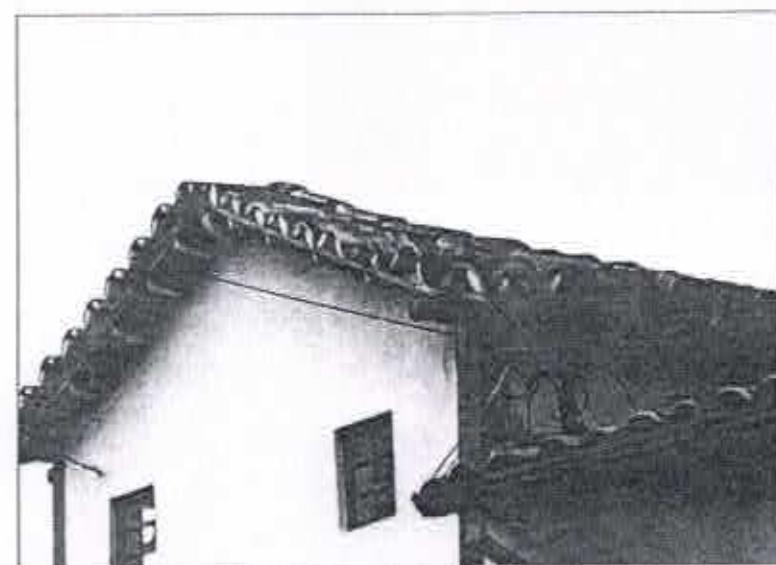
COBERTURA	Estado de conservação		
	Bom	Regular	Ruim (necessitando de intervenção)
estrutura do telhado (madeira)	100%	-	-
telhado (capa e bica)	90%	10%	-
calhas / rufos / condutores	-	-	-
outros	-	-	-
observações e danos verificados	Tanto a armação em madeira do telhado quanto as telhas cerâmicas apresentam-se em bom estado de conservação, verificam-se apenas acúmulo de bolores sobre as telhas

Fig. 03: Vista parcial do telhado.
Capela N. Sra. Bom Despacho, Sabará, fev. 2008

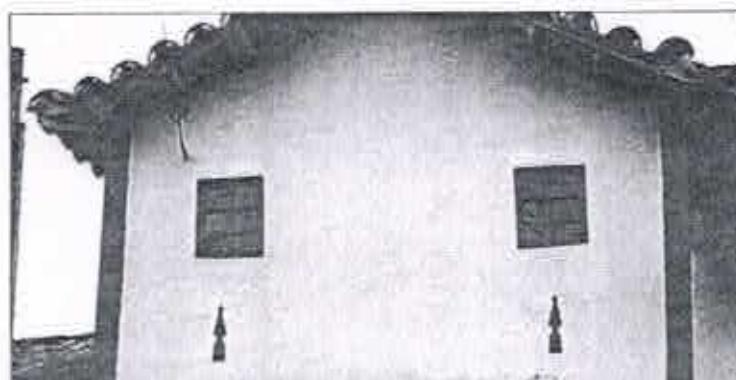
VÃOS E VEDAÇÕES	Estado de conservação		
	Bom	Regular	Ruim (necessitando de intervenção)
portas	95%	5%	-
janelas	100%	-	-
enquadramentos (madeira)	100%	-	-
ferragens	100%	-	-
outros	-	-	-
elementos artísticos aplicados	-	-	-
observações e danos verificados	As janelas, assim como a porta, apresentam enquadramento e vedação em bom estado de conservação. Apenas a porta principal, apresenta um leve desgaste da pintura.

Fig. 09: Janelas da fachada frontal.
Capela N. Sra. Bom Despacho, Sabará, fev. 2008

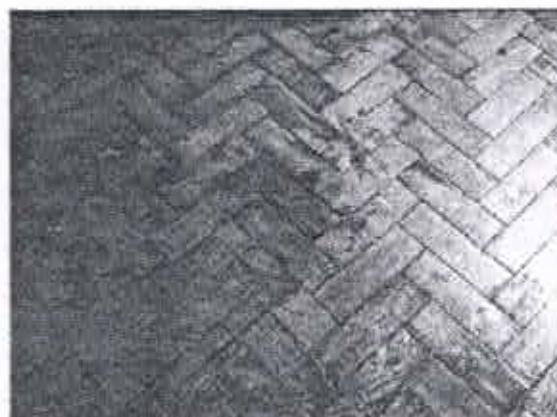
PISOS	Estado de conservação		
	Bom	Regular	Ruim (necessitando de intervenção)
madeira (taco)	80%	20%	-
madeira (tabuado)	40%	30%	30%
ladrilho hidráulico	100%	-	-
elementos artísticos aplicados	-	-	-
observações e danos verificados	O piso de tacos de madeira está nivelado e não apresenta falhas, porém encontra-se desgastado, com ranhuras e manchas. Já o tabuado do coro, encontra-se em mau estado de conservação, com desnivelamento das tábuas e sujidades. O piso em ladrilho hidráulico do altar não apresenta problemas aparentes.

Fig. 11: Piso em taco manchado.
Capela N. Sra. Bom Despacho, Sabará, fev. 2008

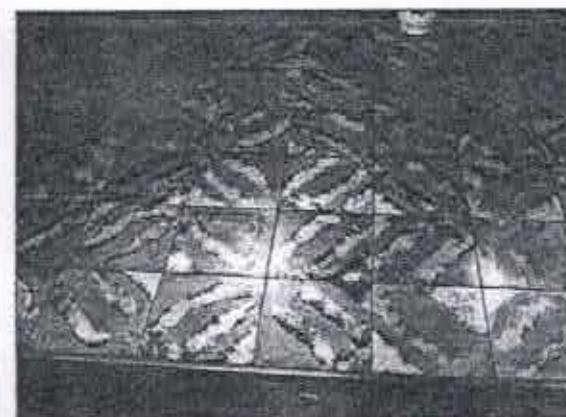
Fig. 12: Ladrilho hidráulico no altar.
Capela N. Sra. Bom Despacho, Sabará, fev. 2008

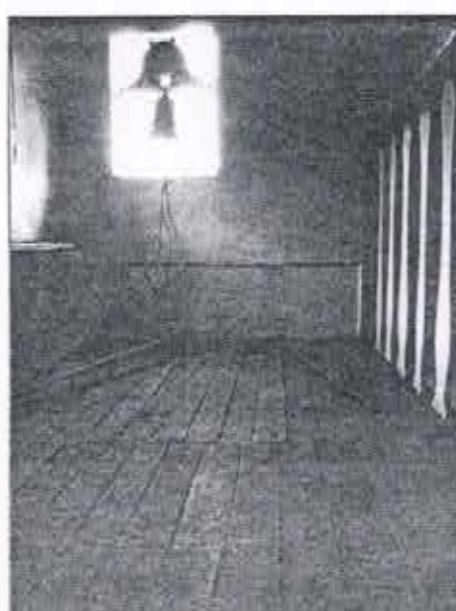
Fig. 13: Piso de tabuado do coro desnívelado.
Capela N. Sra. Bom Despacho, Sabará, fev. 2008

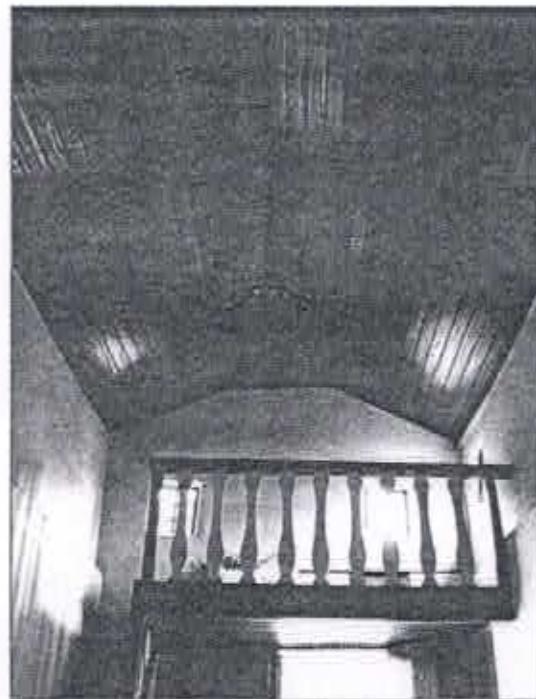
FORROS	Estado de conservação		
	Bom	Regular	Ruim (necessitando de intervenção)
madeira	100%	-	-
outros	-	-	-
elementos artísticos aplicados	-	-	-
observações e danos verificados	O forro de madeira encontra-se em bom estado de conservação.

Fig. 14: Forro de madeira em bom estado de conservação
Capela N. Sra. Bom Despacho, Sabará, fev. 2008

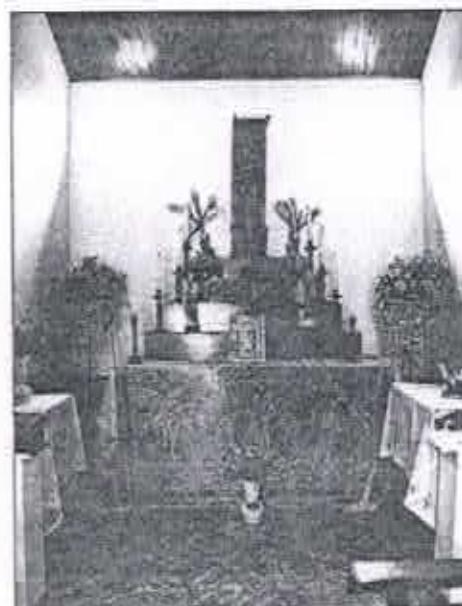
AGENCIAMENTO INTERNO	Estado de conservação		
	Bom	Regular	Ruim (necessitando de intervenção)
altar-mor	100%	-	-
balaustrada do coro	100%	-	-
Escada de acesso ao coro	50%	20%	30%
observações e danos verificados	O altar-mor e a balaustrada do coro encontram-se em bom estado de conservação. A escada de acesso ao coro apresenta estrutura comprometida pelo ataque de insetos xilófagos.

Fig. 17: Detalhe do altar.
Capela N. Sra. Bom Despacho, Sabará, fev. 2008
